EVALUACIÓN RÁPIDA DE DAÑOS EN EDIFICACIONES

RESUMEN

Rapid evaluation of damage in buildings

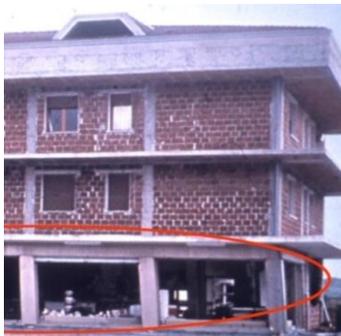
a) **Riesgo Alto**
Colapso Posible
(Archivo OPS)

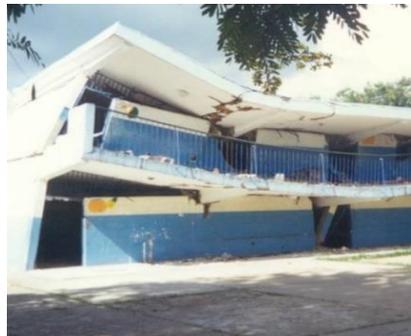
La Figura 4.b muestra el colapso de un módulo de la escuela Valentín Valiente durante el sismo de Cariaco (1997). Aun cuando hubo la falla de las columnas de soporte, el edificio permaneció parcialmente en pie debido a que las losas quedaron apoyadas sobre las paredes, lo cual es un suceso fortuito que no se debe esperar que ocurra. La falla de este edificio se puede catalogar como un Colapso Total debido a la pérdida de la capacidad portante de las columnas.

b) **Riesgo Alto**
Colapso Total
(Foto Archivo FUNVISIS)

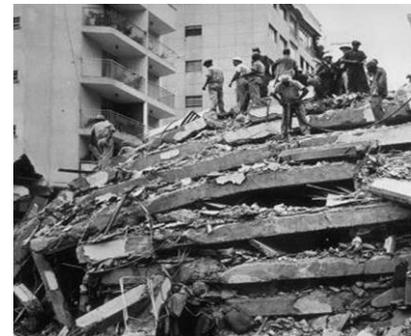
La Figura 4.c expone el colapso total del edificio Mijagual durante el sismo de Caracas (1967), las losas del edificio quedaron aplastadas una sobre otra sobre el nivel del terreno.

c) **Riesgo Alto**
Colapso Total
(NISEE)

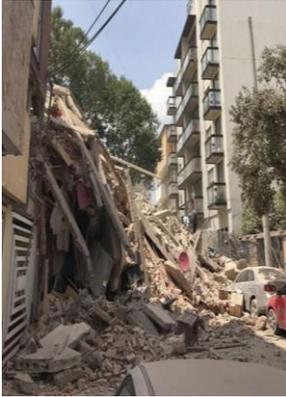
**a) Riesgo Medio
Peligro Moderado**
(Foto El Universal, México)

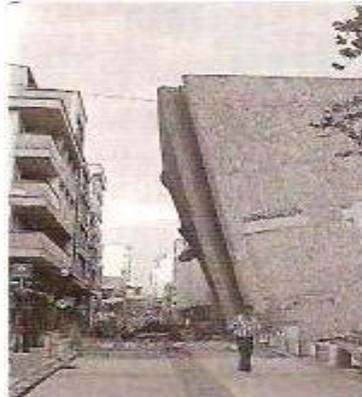
**b) Riesgo Alto
Peligro Elevado**
(Foto EERI)

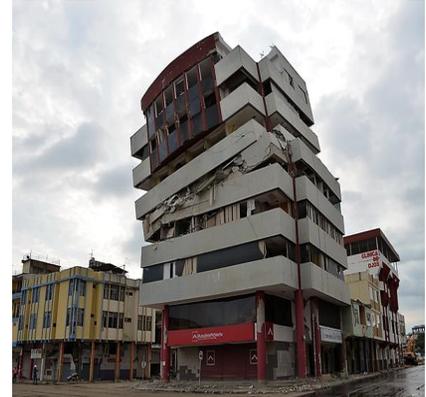
**c) Riesgo Alto
Peligro Elevado**
(Foto Urich A., 2016)

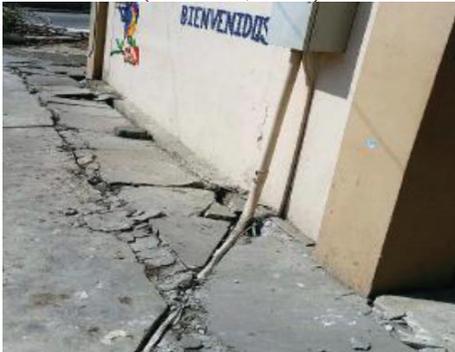
**a) Riesgo Medio
Peligro Moderado**
(MIDUVI, 2016)

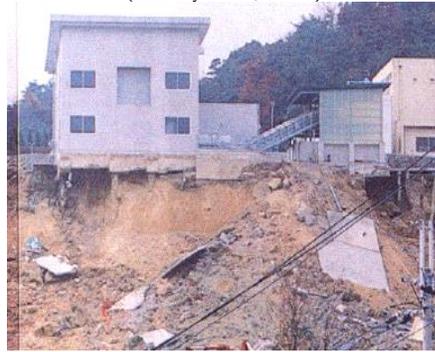
**b) Riesgo Alto
Peligro Elevado**
(Tami y Sato, 2015)

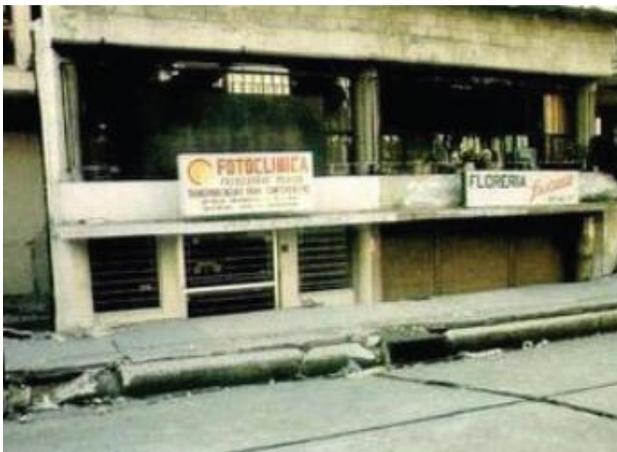
La Figura 8.a muestra un asentamiento uniforme observado en el sismo de México de 1985. La Figura 8.b muestra un

a) **Riesgo Alto**
Asentamiento uniforme (≈ 1 m),
(Jaimes, 2015)

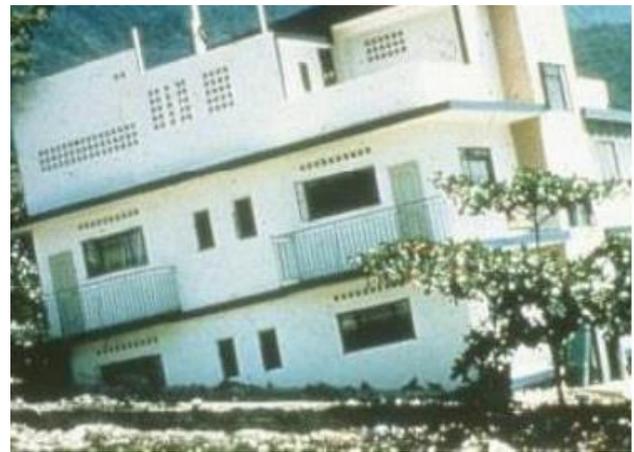
asentamiento con inclinación ocurrido en Caraballeda durante el sismo de Caracas de 1967.

a) **Riesgo Alto**
Asentamiento > 1 m, acompañado de inclinación,
(Martin, 2021)

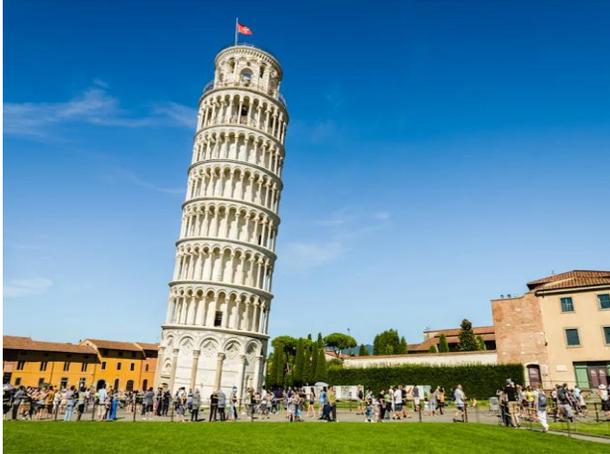
a) Riesgo Alto
Inclinación mayor a 2cm/60cm.
(BRI, 2002)

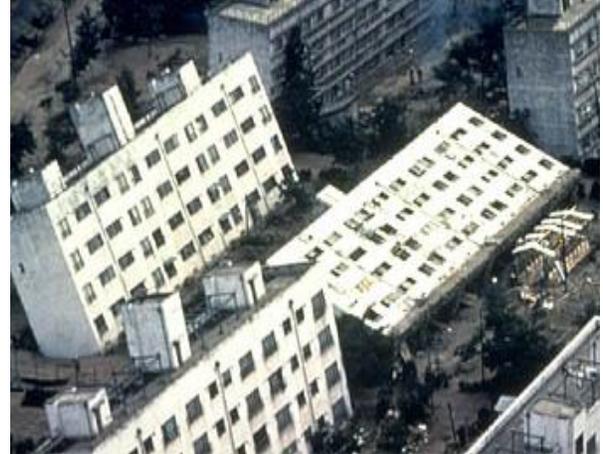
b) Riesgo Alto
Inclinación mayor a 2cm/60cm.
(NISEE, 2021)

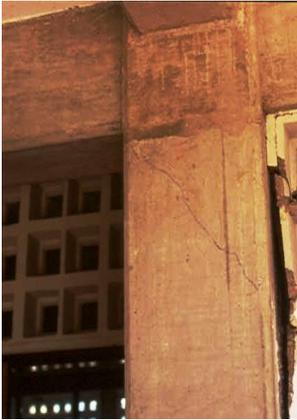
a) Daño Moderado
Liceo Raimundo Martínez
Centeno,
Cariaco 1997
(Foto E. Castilla)

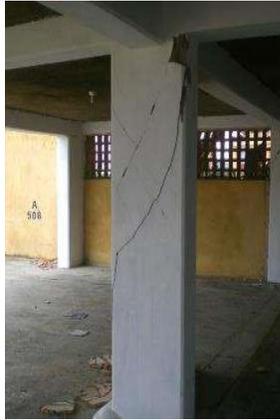
b) Daño Severo
Edificio La Mar Suites,
Tucacas 2009
(Foto A. Urich)

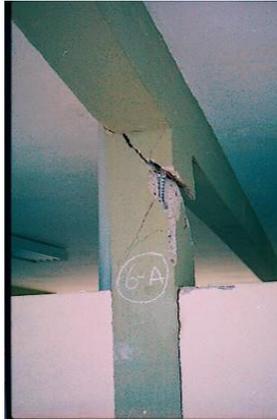
c) Daño Completo
Escuela en Arenales,
Curarigua 1991
(Foto A. Morón)

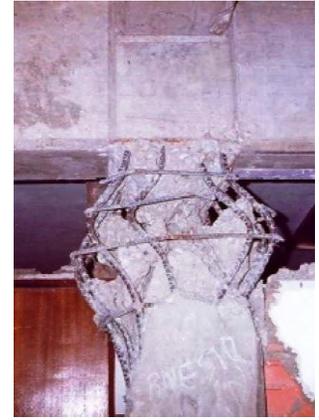
d) Daño Completo
Liceo Raimundo
Martínez Centeno,
Cariaco 1997
(Foto G. Malavé)

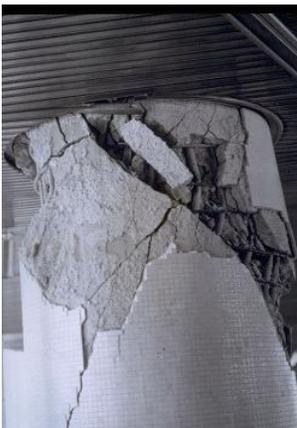
e) Daño Completo
Falla por cortante, Hotel
Macuto Sheraton, 1967.
(NISEE, 2021)

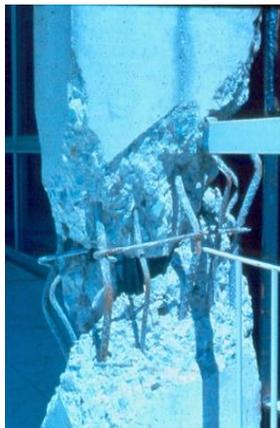
f) Daño Completo
Aplastamiento del concreto
pandeo de barras.
(NISEE, 2021)

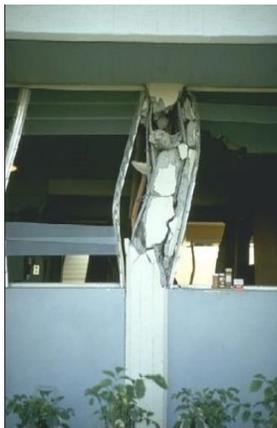
g) Daño Completo
Falla por cortante en
columna corta.
(NISEE, 2021)

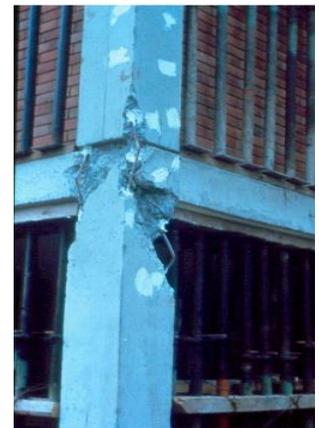
h) Daño Completo
Pérdida de concreto y
pandeo de barras.
Edificio Petunia, Caracas,
1967
(NISEE, 2021)

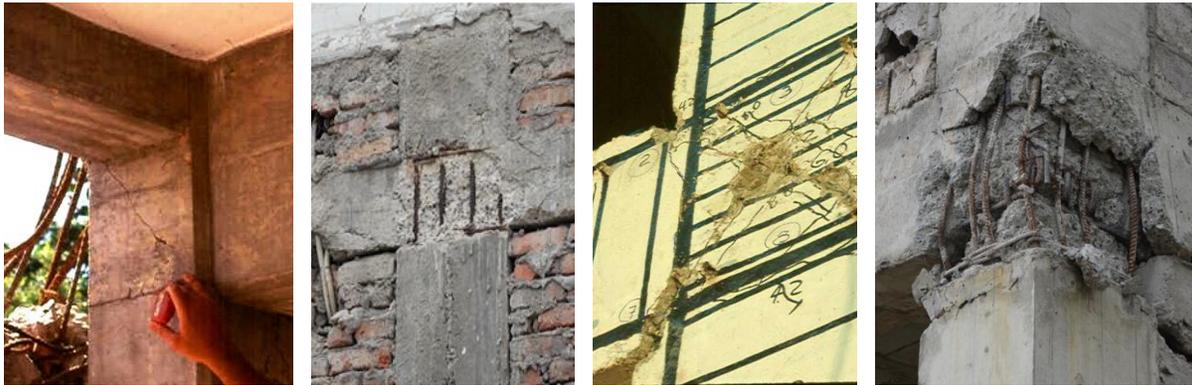
La Figura 14 presenta ejemplos de daños observados en sismos ocurridos en Venezuela y de daños generados en ensayos de laboratorio.

Figura 14. Daños en juntas (nodos) de concreto armado.

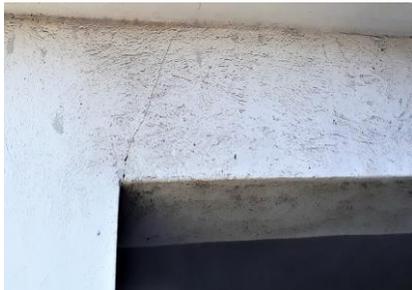
1. Daño Menor
Sismo de Yaguaraparo 2018
(Foto A. Urich)

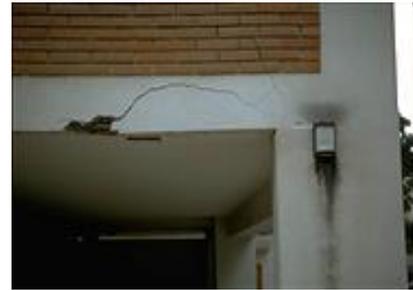
2. Daño Moderado
Caracas 1967,
(NISEE, 2021)

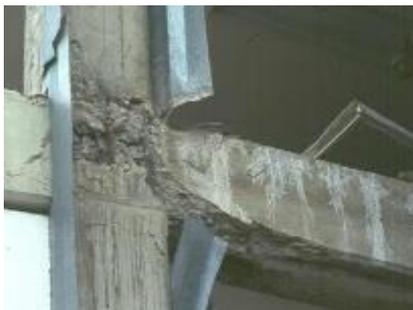
3. Daño Severo
Liceo Raimundo Martínez Centeno,
Cariaco 1997,
(Foto E. Castilla)

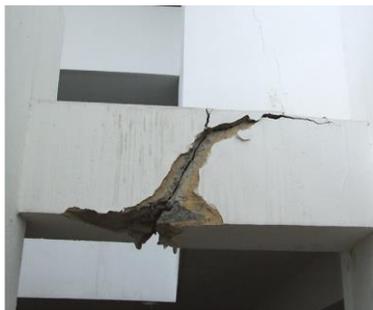
4. Daño Severo
Sismo de Tucacas 2012
(Foto A. Urich)

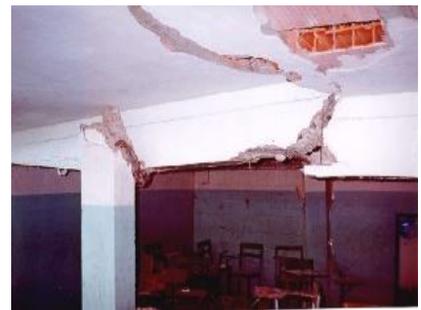
5. Daño Completo
Escuela Valentín Valiente,
Cariaco 1997,
(Foto G. Malavé)

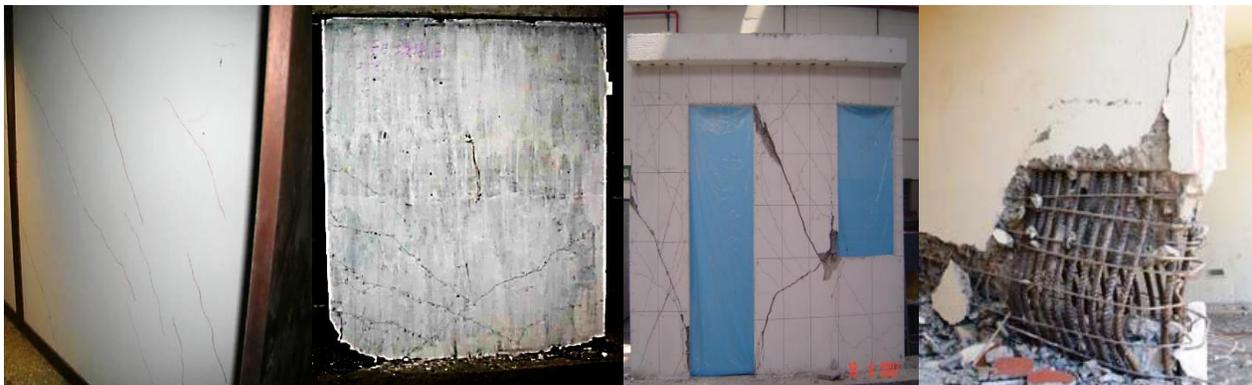
a) Daño Menor
Hawai, 2006
(Simsir et al., 2012)

b) Daño Moderado
Laboratorio
(Li, et al., 2017)

c) Daño Severo
Laboratorio
(CENAPRED, 2014)

d) Daño Completo
Chile, 2010
(Medina et al., 2010)

Figura 17. Ejemplos de daños en muros de concreto armado.

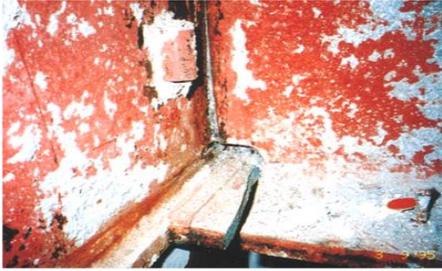
a) Daño Severo

Fractura en el ala junto a la conexión de soldadura viga-columna. Kobe 1995, (AISC, 2020)

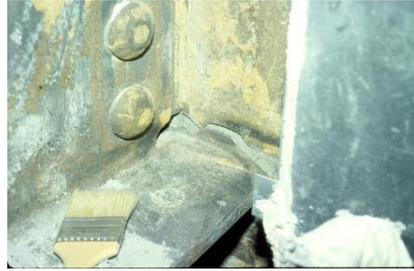
b) Daño Severo

Fractura en soldadura que conecta la viga a la columna. Northridge 1994, (AISC, 2020)

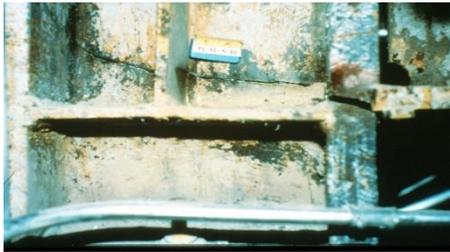
a) Daño Completo

Fractura del ala y del alma de la columna. Northridge 1994, (AISC, 2020)

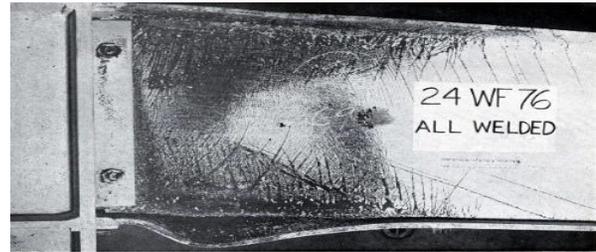
b) Daño Severo

Pandeo del ala y cedencia del alma en viga. Ensayo en laboratorio, (AISC, 2020)

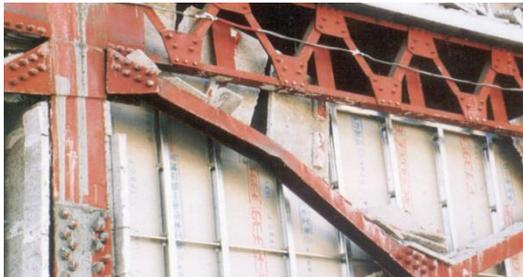
a) Daño Menor

Pandeo del arriostramiento y falla en conexión. Kobe 1995, (AISC, 2020)

Figura 20. Ejemplos de daños en diagonales de arriostramiento en pórticos arriostrados de acero. El pandeo en el arriostramiento de la izquierda es representativo del desempeño esperado que permite disipar energía por ese mecanismo.

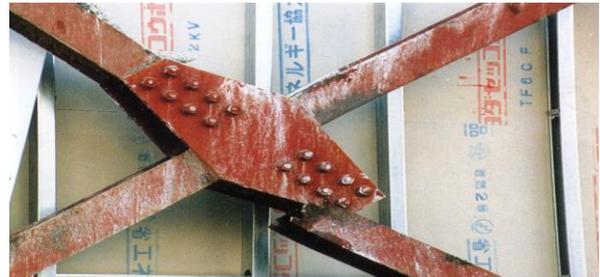
b) Daño Completo

Fractura en el la conexión del arriostramiento. Kobe 1995, (AISC, 2020)

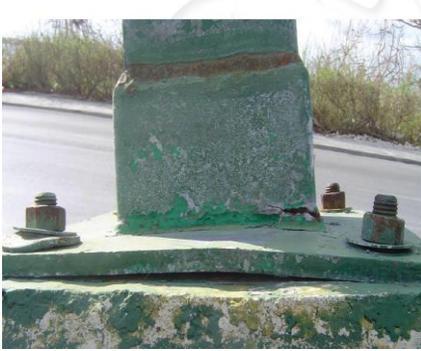
a) Daño Moderado
 Deformación de placa base y
 agrietamiento de soldadura.
 (CENAPRED, 2014)

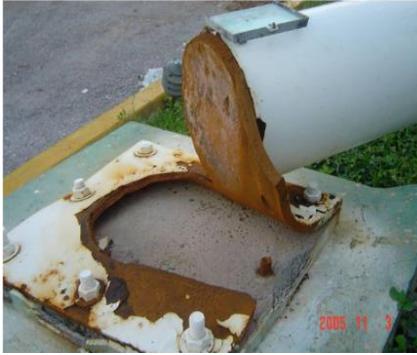
b) Daño Completo
 Desgarramiento de placa base.
 (CENAPRED, 2014)

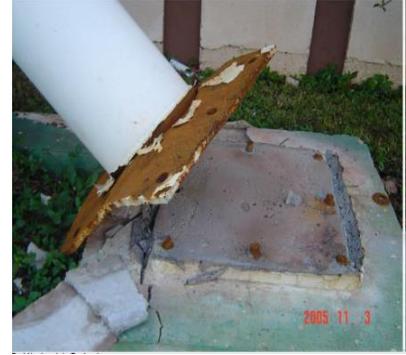
c) Daño Completo
 Rotura en pernos de la placa base.
 (CENAPRED, 2014)

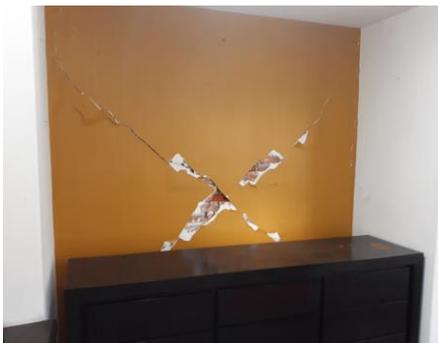
a) Daño Moderado
 Terremoto de México 2019
 (A. Urich)

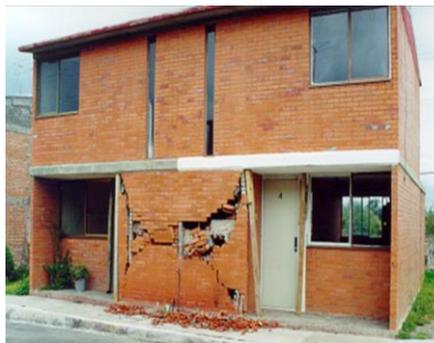
b) Daño Severo
 Muros de mampostería hueca, mal reforzadas (CENAPRED, 2014)

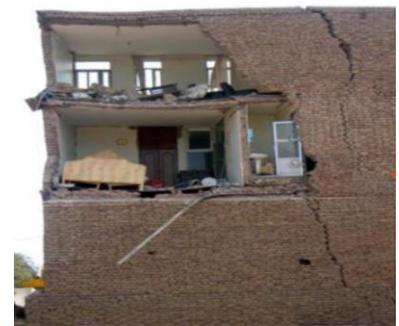
c) Daño Completo
 Muros de mampostería sin refuerzo.
 (CENAPRED, 2014)

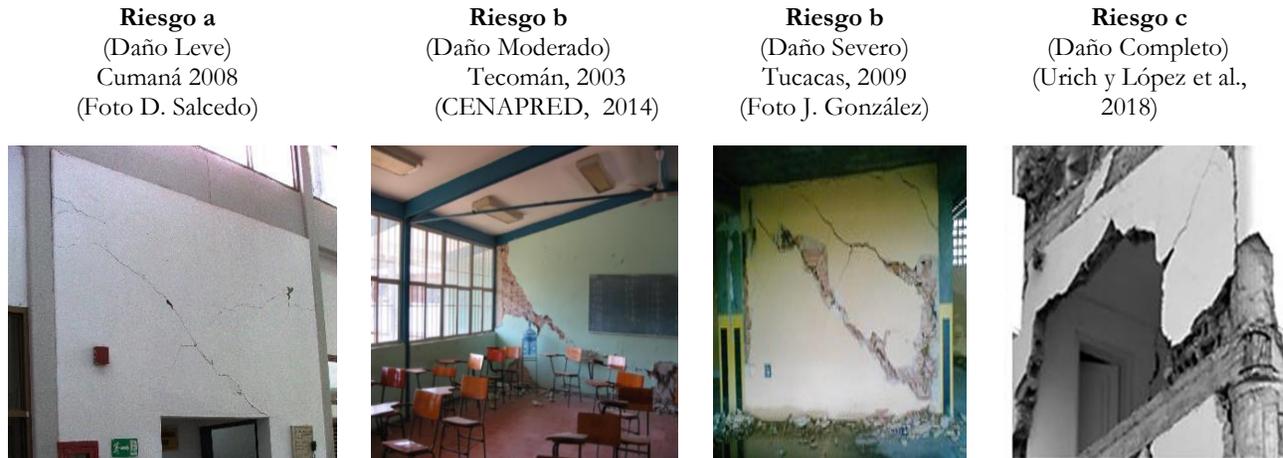
Las fotografías contenidas en la Figura 23 muestran ejemplos de daños en paredes y del riesgo asignado.

Figura 23. Ejemplos de daños en paredes de relleno y su correspondiente nivel de riesgo.

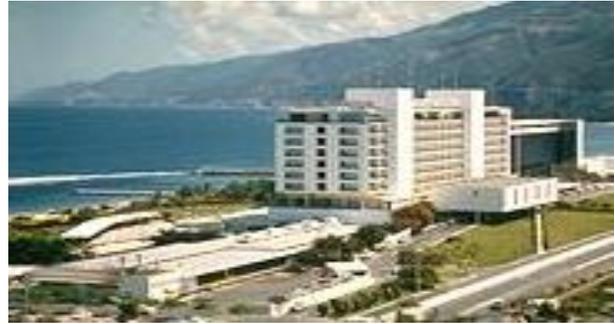
A continuación, se presenta un ejemplo de aplicación de la metodología descrita en el edificio Hotel Macuto Sheraton que sufrió daños estructurales importantes durante el sismo de Caracas de 1967 (MOP, 1978).

Figura 24. Hotel Macuto Sheraton, Caraballeda, Sismo de Caracas de 1967 (NISEE, 2021).

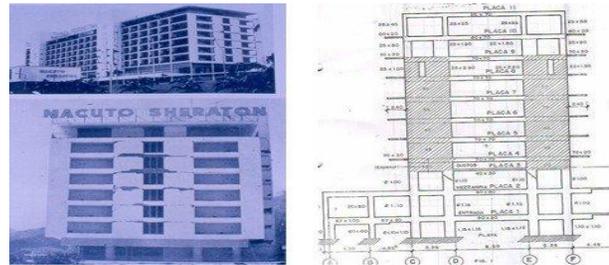
En la Figura 25 se muestra el sistema estructural de concreto armado el cual estaba constituido por muros en los niveles superiores del edificio, que no continuaban hasta los niveles inferiores, y columnas en los tres niveles más bajos. Los daños estructurales se concentraron en las columnas y vigas de los niveles inferiores.

Figura 25. Esquema Estructural del Hotel Macuto Sheraton, mostrando los muros de concreto armada en los niveles superiores y las columnas en los niveles inferiores (Svojsik de Beek, 1980).

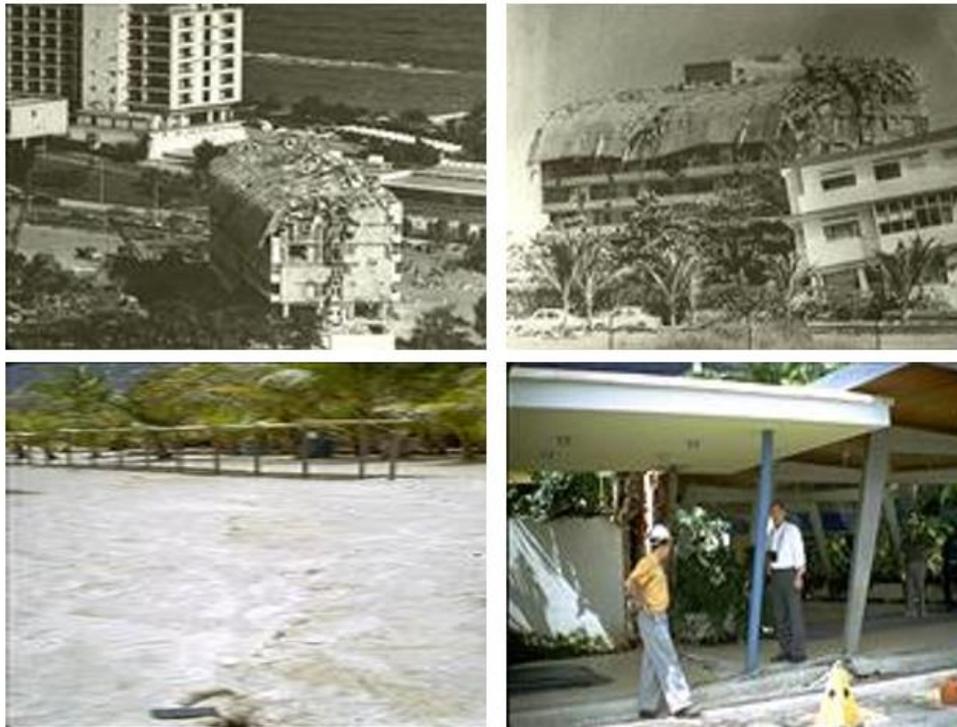
fotografías inferiores se destacan la licuación del terreno a la izquierda y el desplazamiento permanente de los techos a la derecha, ubicados en la cercanía del hotel. El fenómeno de licuación estuvo acompañado de grietas considerables en la línea costera, piscina, muelle, pavimento y alrededores.

Figura 28. Evidencias del riesgo externo en el Hotel Macuto Sheraton. (NISEE, 2021).

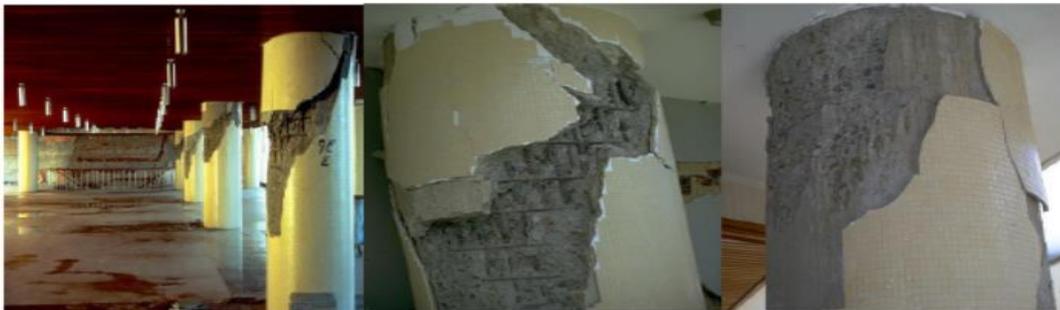
La Figura 30 muestra los daños en varias columnas circulares de la Mezzanina del Módulo Central.

Figura 30. Daños en las columnas del piso crítico del Hotel Macuto Sheraton (NISEE, 2021).

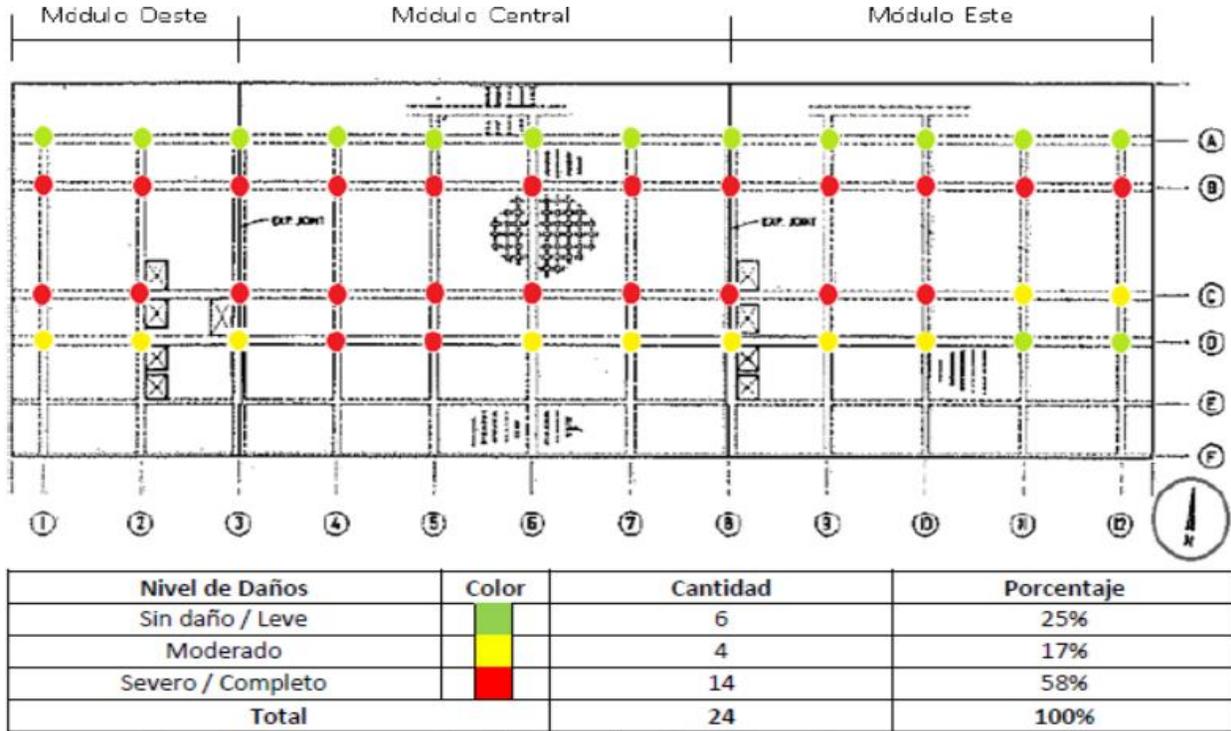
La Figura 31 presenta una planta del Módulo Central en el Nivel Mezzanina, indicando los daños observados en las columnas. Al menos el 55% de las vigas en Mezzanina presentaban grietas visibles, en especial entre los ejes B-C y entre A-B y C-D. También se observó pérdida de recubrimiento y agrietamiento de paredes en los niveles inferiores, es especial en la tabiquería de ascensores y

adyacencias, así como el colapso del cielo raso (techo falso) en el Lobby, cocina y Nivel Playa. Las escaleras mostraron grietas significativas en los primeros niveles, mas no se vieron comprometidas en su estabilidad. Al momento del terremoto había 1.200 personas en el Hotel, de las cuales fallecieron 2 por el colapso de elementos no estructurales.

Figura 31. Esquema de la planta del piso crítico y número de columnas con daño, en el Módulo Central del Hotel Macuto Sheraton. Modificada de Hanson y Degenkolb, 1975.
