Metodología para la Evaluación Rápida de Daños en Edificaciones y su Aplicación

3. APLICACIÓN AL EDIFICIO HOTEL MACUTO SHERATON

4. APLICACIÓN AL EDIFICIO RESIDENCIAS MI VEGUITA

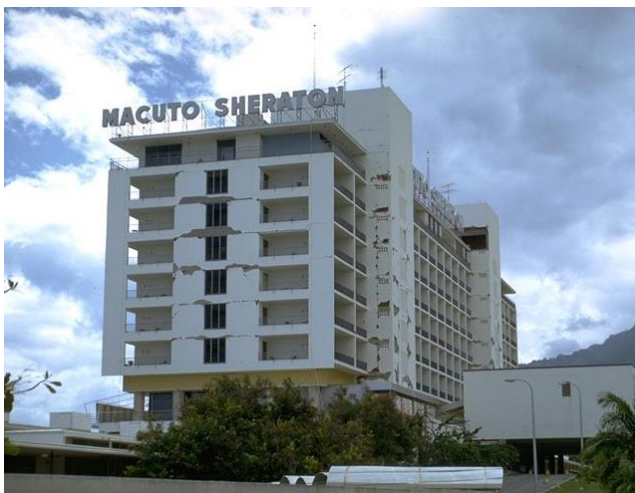
a) Daños externos (Fuente: K. Steinbrugge, descargada de NISEE, 2024)

En la inspección externa (Tabla 2, Sección 2) se indica que hubo un peligro geológico o geotécnico Moderado “b. Medio”, dado que hubo evidencias claras de licuación, que estuvo acompañada de grietas considerables en el terreno en la línea costera, piscina, muelle, pavimento y alrededores. Por lo que el Riesgo Externo es calificado como “B. Medio”.

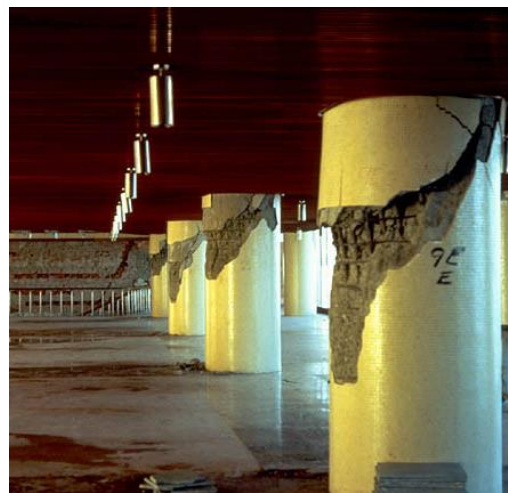
b) Daños internos nivel mezzanina (Fuente: V. Bertero, descargada de NISEE, 2024)

En la inspección interna se evidencia que los daños estructurales se concentraron en las columnas y vigas de los niveles inferiores, siendo el nivel más crítico la mezzanina, por lo que sus 24 columnas son los elementos a evaluar en la inspección interna (Figura 5b, Figura 6). Los resultados se muestran en la Tabla 2, Sección 3. El resultado indica que 14 de las 24 columnas (58%) presentaron daño Severo/Completo, calificando como Riesgo “C. Alto”.

La calificación de Riesgo “C. Alto” en las columnas, es uno de los cuatro criterios estipulados para que no se continúe la inspección y se pase a la Sección 6 en donde se califica el Riesgo Total Asociado al Daño como “C. ALTO”, siendo la Recomendación Final “Acceso no permitido” asociada con la tarjeta roja (Tabla 3, Secciones 6 y 7). Esta evaluación coincide con las acciones que se tomaron en la época.

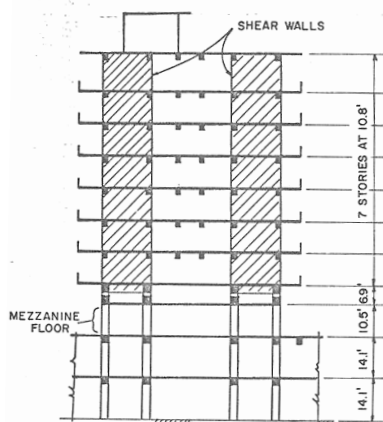
a) Esquema de elevación

Figura 6. Esquemas de elevación y planta (mezanina) del Edificio Hotel Macuto Sheraton señalando los daños en columnas en 1967 (Fuente: NISEE, 2024).

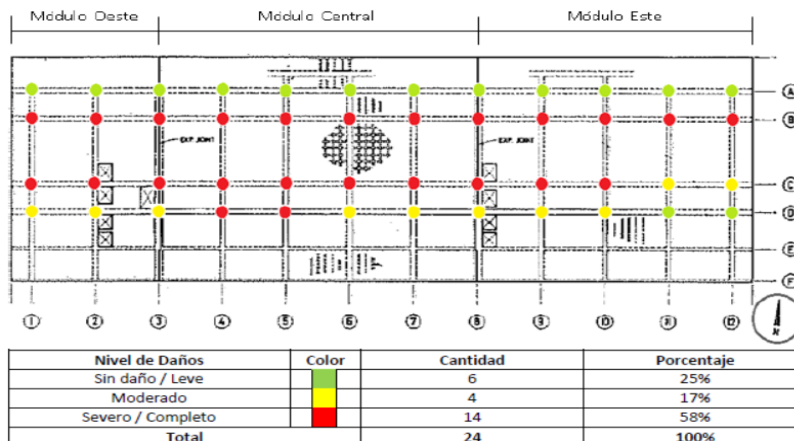
b) Esquema de planta (mezanina), identificación de daños.

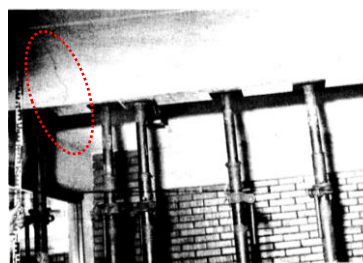
b) Daños en viga “D” (6-7) piso 1.

En la inspección interna se define la Planta Baja como el piso crítico. No hubo daño en columnas (salvo ligeras fisuras en la columna B-4 de PB), el daño mayor fue en las vigas y losas de Planta Baja (Figura 6a) y Piso 1. La descripción de los daños (Figura 6b) indica que hay vigas con grietas mayores de 2,5 mm en el pórtico D, lo cual califica como daño Severo/Completo conforme al Manual de Campo (Figura 2b). De las 18 vigas, 4 (22%) se califican con daño Severo/Completo, 4 (22%) con daño Moderado y 10 (46%) Sin daño/Leve. Dado esto se termina la inspección y la aplicación móvil nos indica automáticamente que se debe colocar la etiqueta roja de Acceso No Permitido (Figura 7). Luego se indican las acciones recomendadas, en este caso se sugiere una inspección detallada a la estructura y los servicios, apuntalar las vigas afectada tal como se evidencia que ocurrió en 1967 (Figura 5b) y desconectar el servicio de gas.

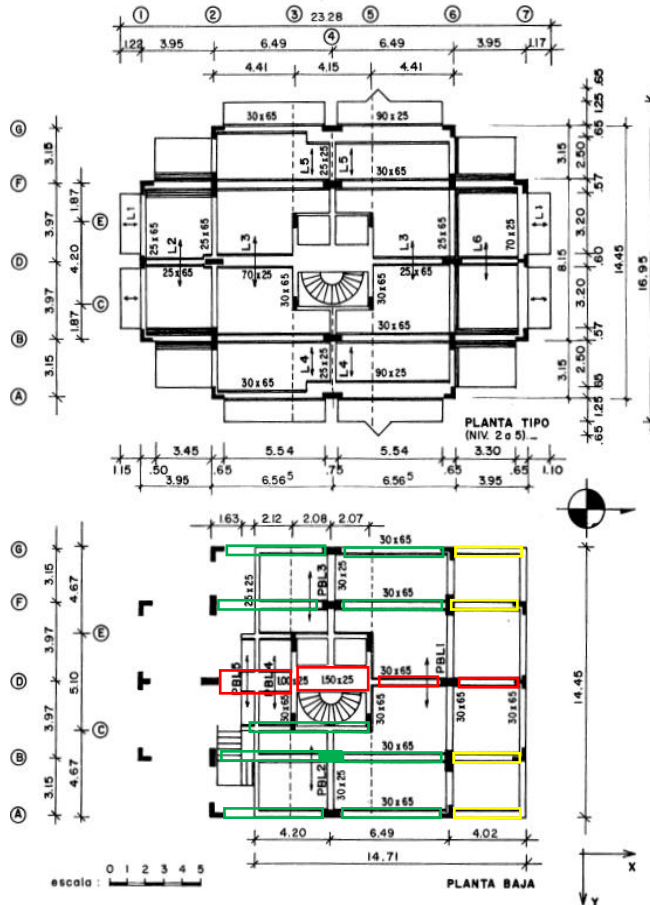
a) Esquemas de planta (MOP, 1978), identificación de daños.

Nivel P.B. Fisuras en vigas de los pórticos A, B, F, G, (tramos 1-2 y 6-7) cerca de los apoyos. En el pórtico D (el más dañado) grietas en apoyos y tramos con máxima abertura 2,5 mm.

Nivel 1. Sin daños las vigas de los pórticos E-O y las vigas planas de los pórticos N-S. Las vigas altas de los pórticos A, B, F y G acusaron grietas cerca de los apoyos de las columnas del eje 6. En el pórtico D cerca de la columna D-7, hay una grieta de 4,5 mm. que forma un ángulo de 45° aproximadamente; también se agrietó en el tramo 6-7; se apreciaron 4 grietas de más de 1 mm. El volado de la losa L-3 también se dañó.

En los niveles 2° 3° y 4° los daños son semejantes a los del nivel 1, pero de menor grado, llegando casi a desaparecer en el nivel 6, donde las grietas son casi invisibles y menos numerosas. Se constató que las grietas en las losas de los niveles 1, 2 y 3 son debidas al aplastamiento de bloques de losa en el sitio donde se anclan las cabillas de los volados L-1 y L-7.

En la columna B-4 (P B) existe una esquina fisurada, probablemente sólo en el recubrimiento.
