Este libro describe el riesgo sísmico al que están expuestos los edificios escolares del país y propone medidas para su reducción con la intención principal de promover la seguridad de niños, jóvenes y maestros durante la ocurrencia de eventos sísmicos futuros.

# **Reducción del Riesgo Sísmico en Edificaciones Escolares de Venezuela**

**Oscar A. López  
Angelo Marinilli  
Gustavo Coronel D.**

**Caracas, diciembre 2015**

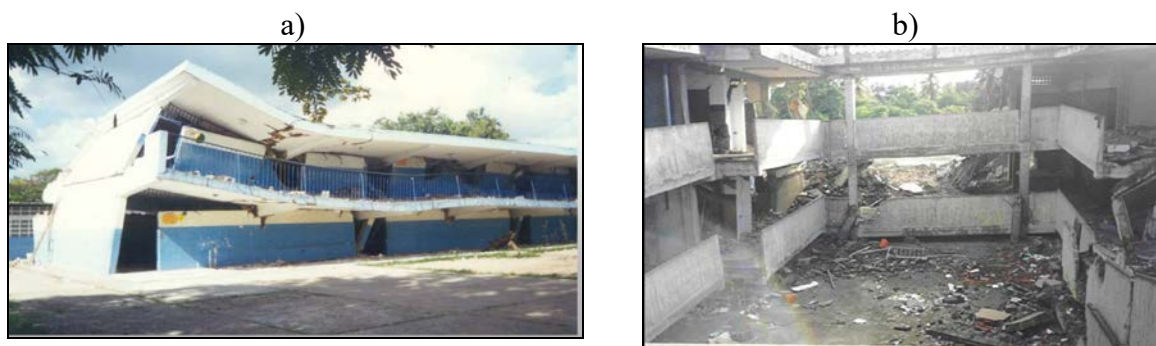
**Figura 1.2. Escuelas colapsadas debido al sismo de Cariaco de 1997; a) Escuela Valentín Valiente (Antiguo I); b) Liceo Raimundo Martínez Centeno (Cajetón).**

El terremoto de Cariaco del 9 de julio de 1997 ( $M_w= 6,9$ ) causó 74 muertos y 522 heridos (Bonilla et al, 2000), entre los cuales 22 niños y una maestra fallecen por el derrumbe de cuatro edificios escolares pertenecientes a la Escuela Valentín Valiente y el Liceo Raimundo Martínez Centeno (Figura 1.2); estos edificios escolares pertenecían a dos tipologías escolares denominadas Antiguo I y Cajetón que fueron construidas en diversas zonas del país en las décadas de 1950-1960 y 1960-1980, respectivamente. La tipología escolar denominada Antiguo II fue también muy utilizada en las décadas de 1950 y 1960 (Figura 1.3 a, b y Figura 1.4 a, b).

Estas tres tipologías están definidas por edificios de 2 y 3 plantas con estructuras de pórticos de concreto reforzado rellenos con mampostería de bloques de arcilla o concreto, de características muy vulnerables como se demostró en el terremoto. Por tal razón se tomó la iniciativa de identificar y ubicar las escuelas con estas tipologías en todo el país, para lo cual se emitió una solicitud de dicha información a las coordinaciones Estadales de FEDE la cual se puede ver en el Anexo 1.1 y en la cual se les solicitó que identificaran estos tipos con el uso de imágenes digitales y fotografías y enviaran un listado de estas edificaciones. En las Figura 1.3 a y b se puede observar un edificio Antiguo I y un Cajetón similar a los colapsados en Cariaco ubicados en otras partes del país.

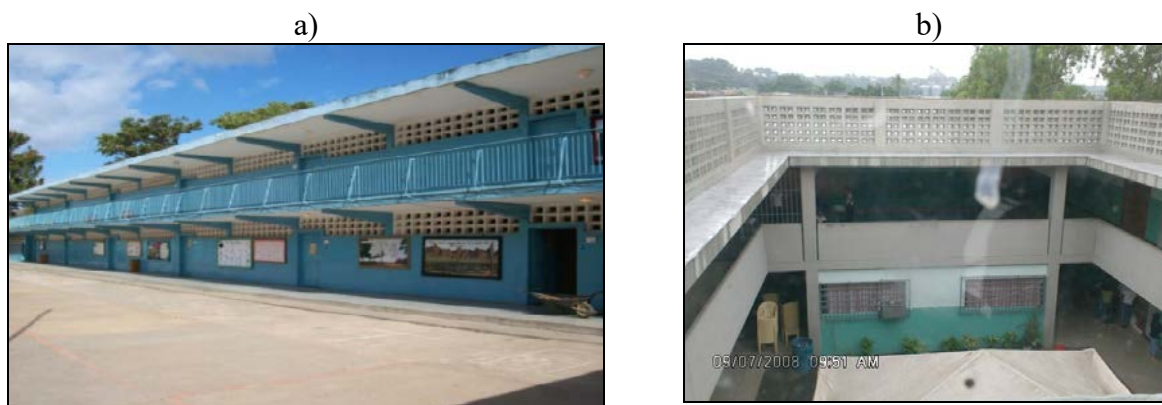
**Figura 1.3. Escuelas antiguas; a) Antiguo I, Escuela José Antonio Rodríguez de Abreu, Carúpano Edo Sucre; b) Cajetón, Escuela 24 de Julio, Edo. Portuguesa.**

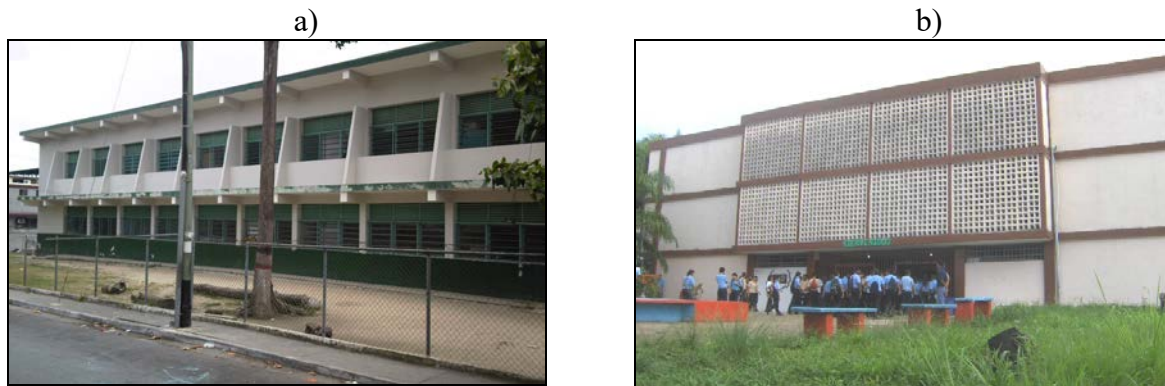
**Figura 1.4. Escuelas antiguas; a) Antiguo II “Escuela Alberto Ravell, San Felipe; b) Cajetón, Escuela Francisco de Miranda, Edo. Monagas.**

En la Figura 1.4 a y b se presenta un Antiguo II y otro Cajetón, respectivamente. Otras edificaciones de estos tipos son presentadas en el Capítulo 3 y en el Capítulo 4 donde se tratan las inspecciones y los estudios detallados de algunas de estas edificaciones críticas.

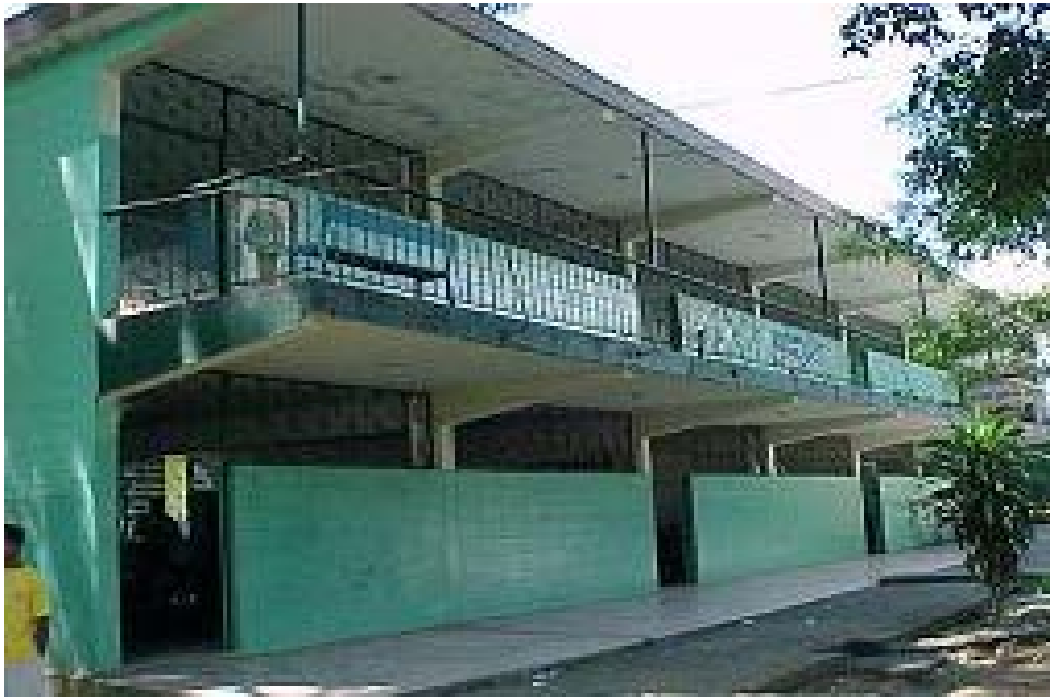
**Figura A.1.1.1 Sistema Constructivo Antiguo I.**

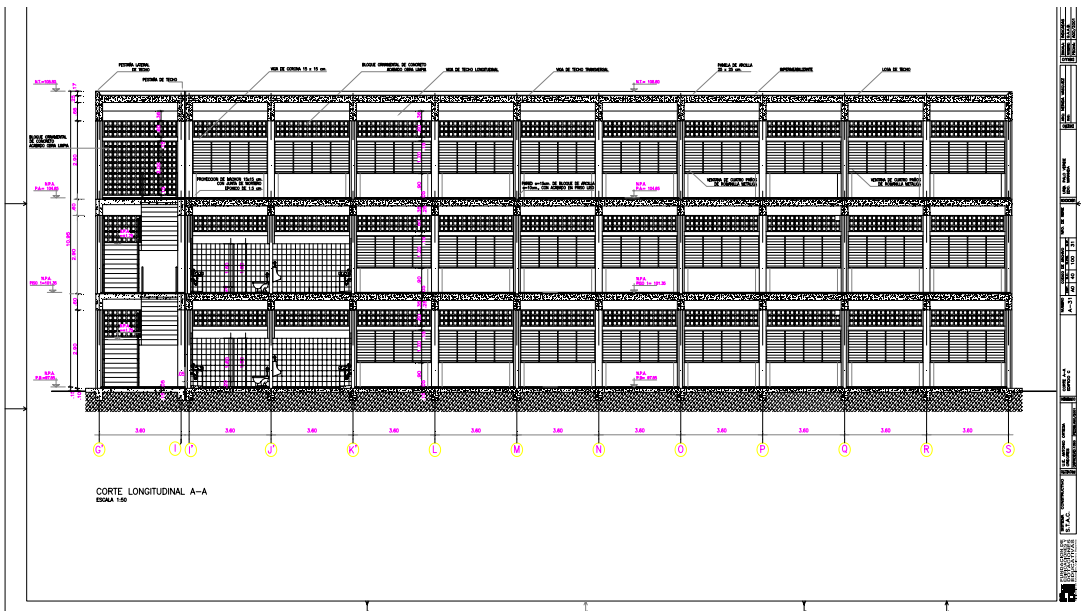
Figura A.1.4.51 Corte longitudinal. Tipo STAC

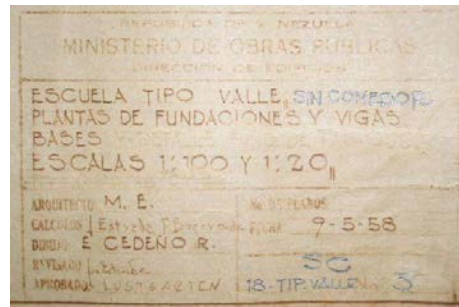
Figura A.1.4.76 Detalles de losa de fundación. Tipo Antiguo II

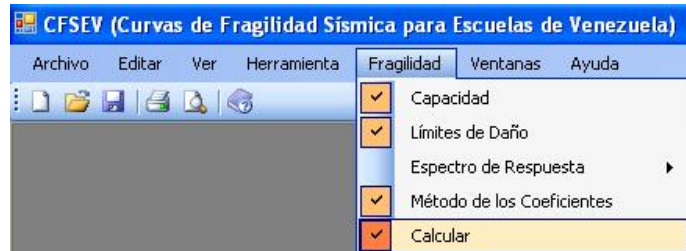
En el formulario de resultado se pueden ver a la izquierda la curva de capacidad y a la derecha a las 4 curvas de fragilidad sísmica aproximadas. También se puede colocar en valor de coeficiente de aceleración del terreno y determinar el índice de pérdida dado ese terremoto.

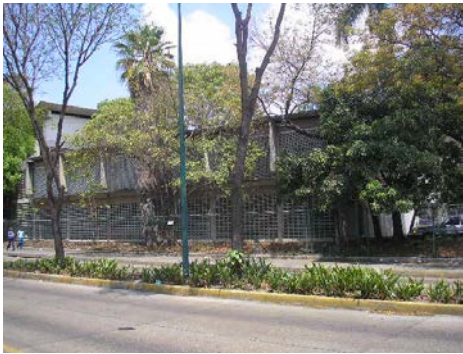
**Figura 3.5. Fachada sur del Edificio Sur del IMME**

Con la finalidad de presentar un ejemplo para ilustrar la aplicación de la planilla, se realizó una inspección sismorresistente en el Edificio Sur del IMME. Las Figuras 3.5 y 3.6 muestran las fachadas sur y norte del edificio, respectivamente. La ubicación relativa del edificio inspeccionado puede ser observada en el croquis de ubicación de la planilla de inspección mostrada en la Figura 3.9, donde está identificado como “Edificio 1”.

El edificio es de dos pisos. La estructura es aporticada con vigas solamente en la dirección más larga en planta. Las losas de entrepiso y techo son nervadas, de concreto reforzado y se apoyan directamente sobre las vigas. Los cerramientos son de bloques de arcilla (frisados y/o con mosaiquillos vitrificados), originando columnas cortas en la fachada norte, o de bloques de ventilación en la fachada sur. Existen una escalera y una junta estructural. Esta información quedó reflejada en la planilla de inspección sismorresistente y en el croquis de la estructura. Las Figuras 3.7 y 3.8 permiten observar algunos detalles del edificio inspeccionado.

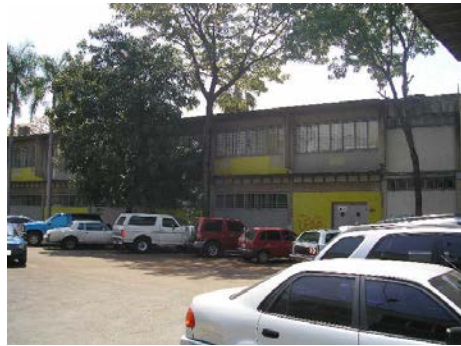
**Figura 3.6. Fachada norte del Edificio Sur del IMME**

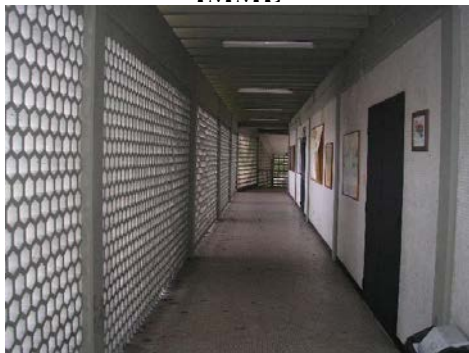
**Figura 3.7. Pasillo del segundo piso del Edificio Sur del IMME**

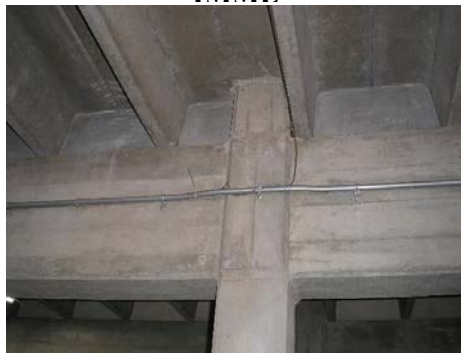
**Figura 3.8. Detalle de un nodo y la losa de entresuelo del Edificio Sur del IMME**

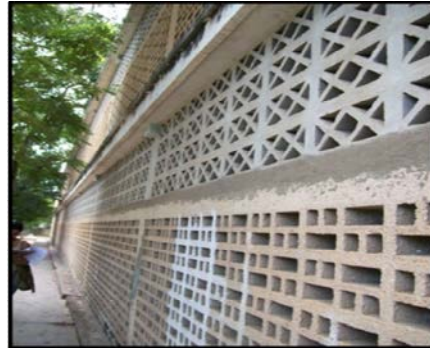
**Figura 4.6.4.- Fachada Norte**

A lo largo de la Fachada Norte se pudo observar que ambos módulos presentan bloques de ventilación de dos (2) tipos, además se pudo visualizar la junta de construcción y la presencia de machones en ambos pisos. También se observa el deterioro que actualmente presentan algunas zonas de la estructura. (Fig.4.6.4)

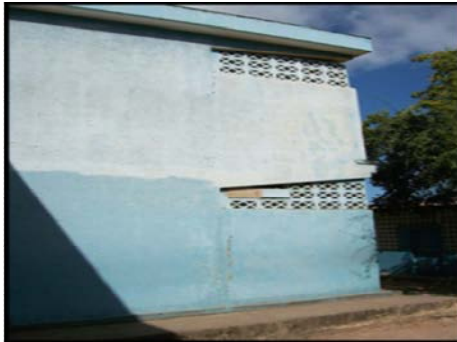
**Figura 4.6.5.- Fachada Este y Oeste**

Con respecto a la Fachada Este y Oeste se puede decir que tienen paredes continuas a excepción de los volados que presentan tres (3) hileras de bloques ventilados con una sección variable en ambos pisos y actualmente están deteriorados. Además, en los volados de la fachada sur se encuentra un pasillo que permite el acceso a los salones del primer piso. (Figura 4.6.5).

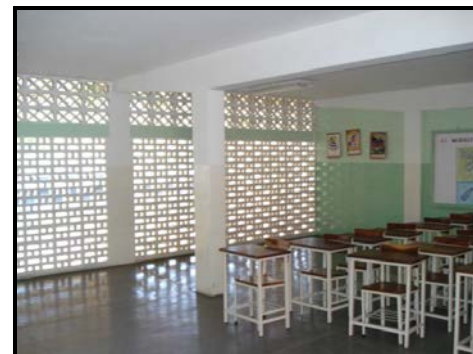
**Figura 4.6.13.- Salones de clases sin la presencia de bancos de concreto**

Se pudo observar que a diferencia de la Escuela Básica Jesús Antonio Rodríguez Abreu no existen bancos de concreto en los salones de clase lo que favorece el espacio y el comportamiento de la estructura ante un evento sísmico. (Figura 4.6.13)

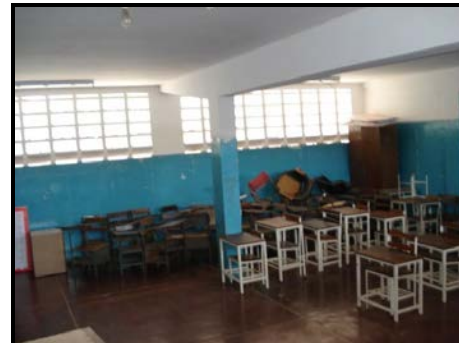
**Figura 4.6.19.- Salones de clases sin la presencia de bancos de concreto**

Se pudo observar que al igual que la (M.M.U) no tienen bancos de concreto en los salones de clase favoreciendo el espacio y el comportamiento de la estructura ante un evento sísmico. (Figura 4.6.19)

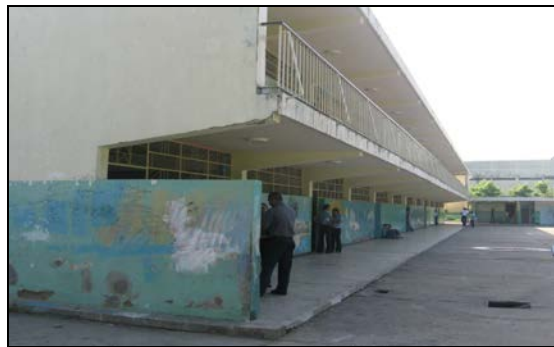
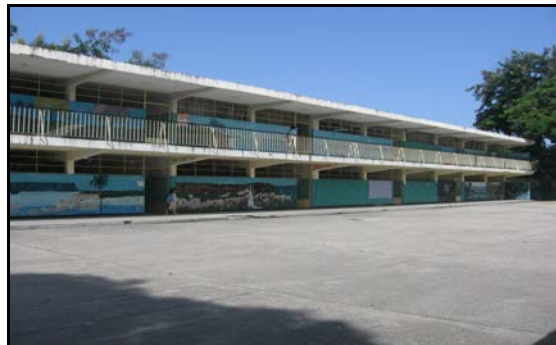
La Unidad educativa José Rafael Revenga (Figura 4.6.32) se encuentra ubicada en Turmero Municipio Mariño del Estado Aragua. Está constituida por dos edificios iguales, ubicados uno enfrente del otro, ver Figura 4.6.33 y 4.6.34. Cada edificio tiene dos módulos, separados por una junta de construcción; y cada uno de estos módulos consta de siete pórticos en la dirección corta, con ausencia de pórticos en la dirección larga. Ambos edificios se encuentran conectados mediante un pasillo. En la institución también existe un patio central, con un anfiteatro y una cancha

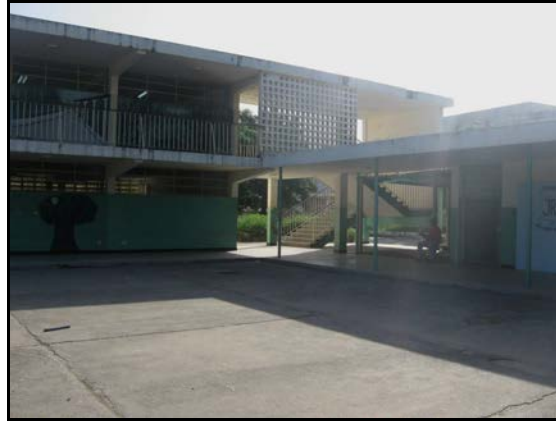
**Figura 4.6.35.- Se observa que las escaleras están conectadas al final de cada edificio.**

Cada edificio consta de dos plantas y la escalera se encuentra ubicada en uno de los extremos de cada edificio, ver Figura 4.6.35.

En el descanso de la planta superior de las escaleras, la pared que da hacia el pasillo está constituida por bloques de ventilación y del lado opuesto solo existe una reja, ver Figura 4.6.35.

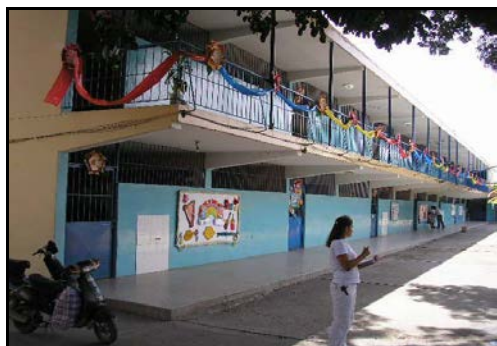
**Figura 4.6.37.- Único módulo de la unidad educativa Rafael Briceño Ortega.**

Esta institución está conformada por un sólo edificio, el cual posee la misma distribución, diseño y características que los edificios de la U.E. José Rafael Revenga, ver Figura 4.6.37. Dicho edificio se encuentra unido, por un pasillo, a un conjunto de anexos pertenecientes a la escuela (baños, salones, dirección, oficinas). Entre los anexos y el edificio se encuentra el patio central, el anfiteatro y la cancha, la cual está apoyada en la losa del edificio, ver Figura 4.6.38.

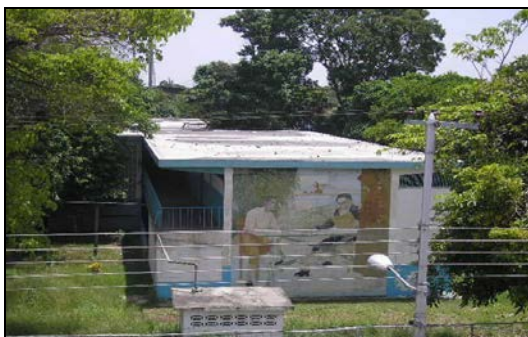
**Figura 4.6.58.- U.E Luís Alejandro Alvarado. Se observa el desfase de los dos edificios**

La estructura de la U.E. Luís Alejandro Alvarado está compuesta por un solo edificio y dos módulos desalineados y que se encuentran separados por una junta de construcción, ver Figura 4.6.58. La escalera descansa sobre el primer módulo, ver Figura 4.6.59 y toda la edificación es de forma rectangular.

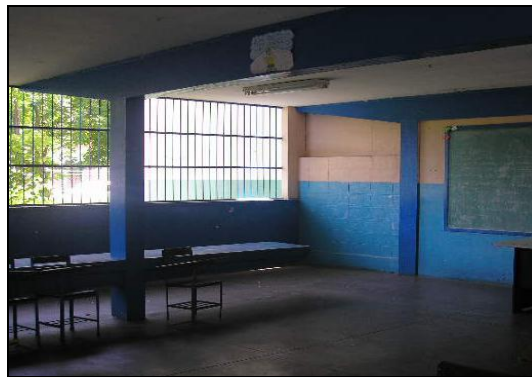
**Figura 4.6.60.- Aula de clases.**

Las aulas de clase tienen dimensiones de 8,5x8,45 mts cada una, con unos bancos de concretos que se encuentran dentro de las aulas y que se apoyan entre las columnas y posteriormente continua con un volado de longitud de 74 cm con un espesor de 17 cm, y ubicado a una altura de 62 cm del piso, ver Figura 4.6.60.

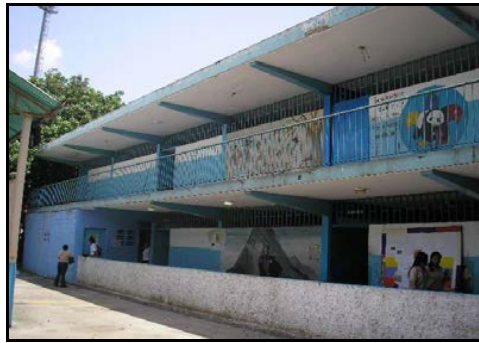
**Figura 4.6.61.- Fachada Sur**

La fachada sur esta construida con paredes de mampostería de bloques de concreto de 20 cm de espesor, no frisadas, la altura es de 2.10 mts en planta baja, ver Figura 4.6.61, se observa que las paredes no son continuas hasta la viga, sino que se continúa con rejas con una altura de 60 cm lo que genera el efecto de columna corta, esto igual sucede con la planta alta la diferencia es la altura de pared que es de 2,05 mts.

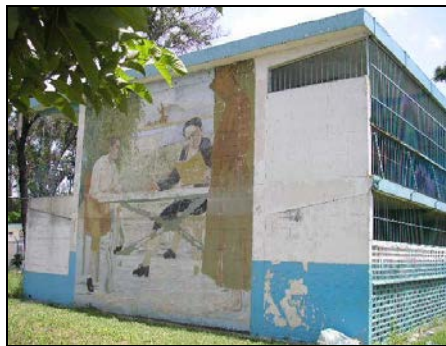
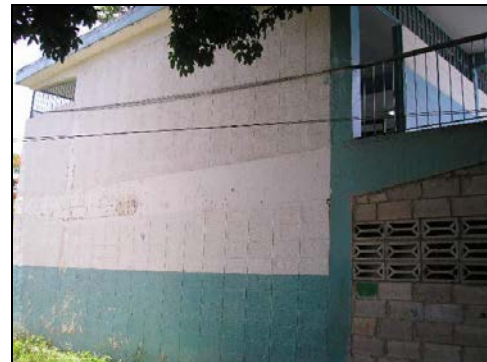
Los pórticos 1 y 14, ver Figura 4.6.62 y 4.6.63, también son de bloques de concreto no frisados y cubren casi todo el pórtico exceptuando en uno de los volados donde se continua con una reja. Las únicas paredes que están frisadas son las que internamente dividen los salones. Conjuntamente la fachada norte en planta baja esta formada por bloques de ventilación y rejas, los bloques de ventilación son de 20 cm, formando una pared de altura de 1,10 m, mientras que para el segundo nivel solo existen en rejas en toda su altura, ver Figura 4.6.64.

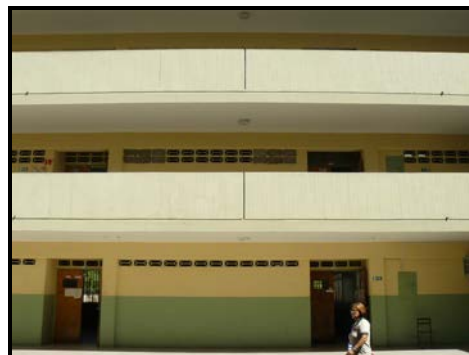
Las losas nervadas de los entrepisos tienen un espesor promedio de 25 cm. El acabado de estas losas es de granito, de 4 cm de espesor. En la superficie inferior de las losas se aprecia la colocación de un friso de 3 cm de espesor aproximadamente. Estas medidas se tomaron en el perímetro de las losas de piso en las aberturas que dan paso a las losas de la escalera. Las losas sobresalen en volado de las fachadas del edificio. El volado es de aproximadamente 1,30 m. Los pasillos de circulación bordean la abertura central y tienen un ancho aproximado de 2,30 m. El límite del pasillo lo constituye un pasamanos formado por un muro macizo de concreto armado de 1,10 m de altura y con un espesor promedio de 11 cm. Se pudo observar que estos pasamanos, o antepechos, están separados de las columnas. La Figura 4.7.6 permite observar el espesor de las losas de entepiso y la configuración de los antepechos en los pasillos de la edificación.

**Figura 4.7.6.- Detalle de las losas de entpiso y los antepechos de los pasillos.**

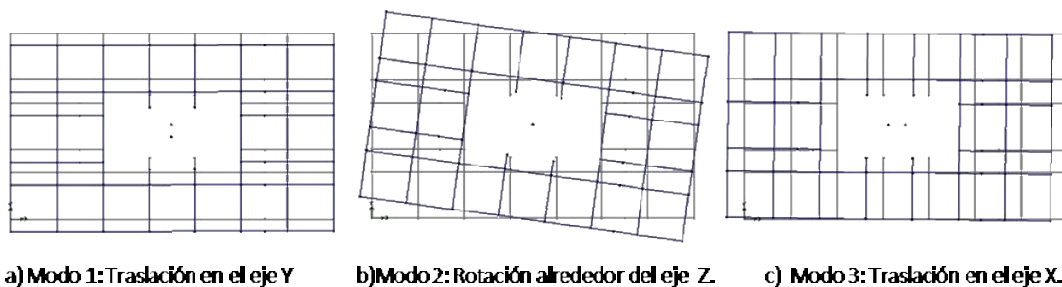
**Figura 4.7.14.- Formas modales obtenidas para los Modelos 1 y 2 de la U. E. Escuela Básica Corazón de Jesús.**

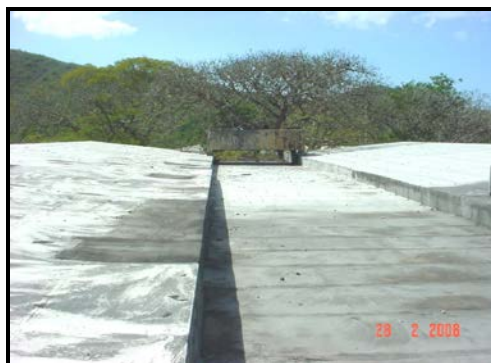
El colegio no posee lo que nosotros conocemos como Modulo Anexo. Se avala la hipótesis donde se supone que las escuelas Tipo Antiguo II existen bajo las configuraciones de “con Modulo Anexo” y “sin Modulo Anexo”. De la misma forma, se evidenció la ausencia de uno de los dos tanques de agua, el único tanque existente posee la misma geometría observada en los colegios anteriores.

**Figura 4.8.2. Ausencia de uno de los dos tanques de agua**

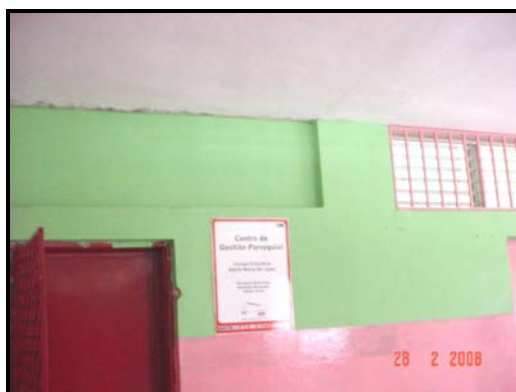
En cuanto a la tabiquería y la arquitectura de la escuela, se apreció que se eliminaron los bloques de ventilación existentes en las paredes longitudinales ubicadas entre el pasillo y los salones, colocando ventanales de vidrio tipo persiana y en algunos casos las ventanas fueron cerradas completamente. En donde existiría el pasillo que conecta al Modulo Anexo o comedor, se dejo una entrada adicional a la escuela. Al lado de dicha entrada se encuentra un cafetín, esta variación de la arquitectura no fue observada en ningún otro colegio anteriormente. Además la entrada secundaria en la fachada opuesta a las escaleras está cerrada por completo con bloques de ventilación.

**Figura 4.8.3. Bloques de ventilación eliminados. Ventanales de vidrio tipo persiana y aberturas cerradas completamente con pared de mampostería.**

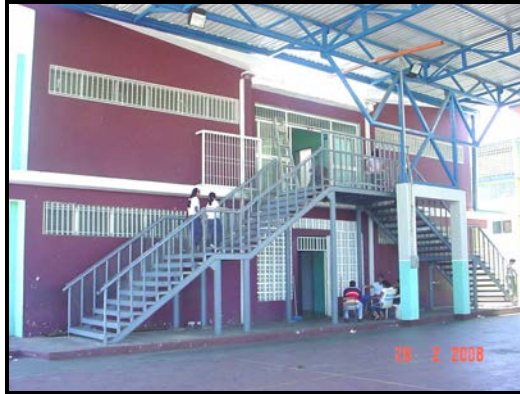
**Figura 4.8.5. Escalera de emergencia metálica.**

De las tres escuelas visitadas en el Estado Sucre, es la que en mejor estado, arquitectónicamente hablando, se encuentra. Esta escuela posee como peculiaridad una escalera de emergencia metálica en uno de sus extremos, la cual es una estructura nueva completamente independiente a la estructura de la escuela. Otra particularidad es la existencia de un techo metálico construido con perfiles tubulares que cubre la cancha deportiva ubicada

en la parte posterior a la escuela. Se debería evaluar la efectividad de estas dos estructuras metálicas para resistir la acción sísmica.

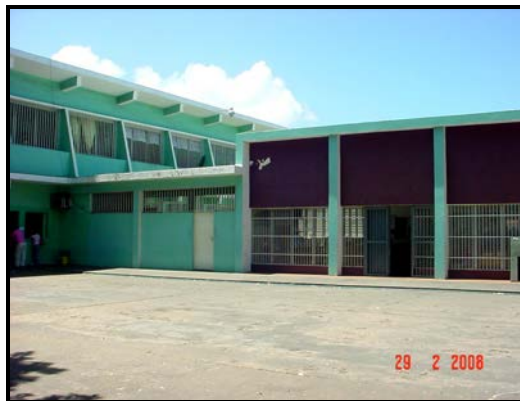
Esta escuela posee el Modulo Anexo con las dimensiones observadas en otras escuelas visitadas anteriormente. El Módulo Anexo está rígidamente conectado al Modulo Principal. No se pudo ingresar al interior del Modulo Anexo, ni a la cocina ni al comedor (que fue transformado en una extensión de la cocina).

**Figura 4.8.6. Módulo Anexo rígidamente conectado al Modulo Principal.**

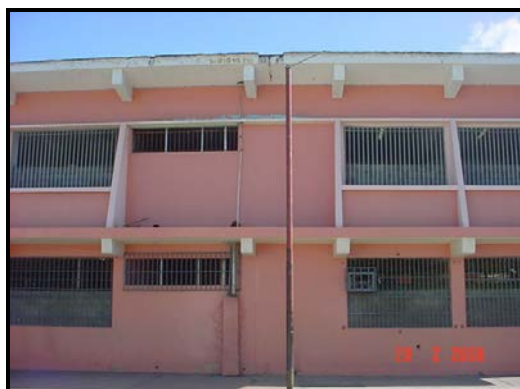
Esta estructura es similar a la Escuela Miguel Villavicencio de Artigas, Caracas, pues posee una junta de construcción en uno de sus extremos, en donde se aprecia un vano corto adicional. Se pudo evidenciar que la estructura del Modulo Anexo esta rígidamente conectado al Modulo Principal.

**Figura 4.8.8. Junta de construcción y ventanas reducidas en altura.**

Las paredes longitudinales de fachada, fueron aumentadas en altura, restándole la longitud libre a las columnas, incrementando el efecto columna corta. En algunos vanos estas paredes fueron cerradas por completo.

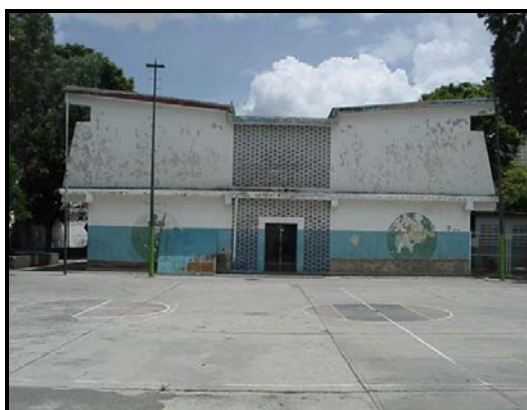
**Figura 4.8.10. Fachada de la Escuela Bolivariana Miguel Villavicencio.**

Se verifico que la losa en el techo del comedor es nervada en dos direcciones y que la mampostería del Módulo Anexo está construida con ladrillos macizos de arcilla.

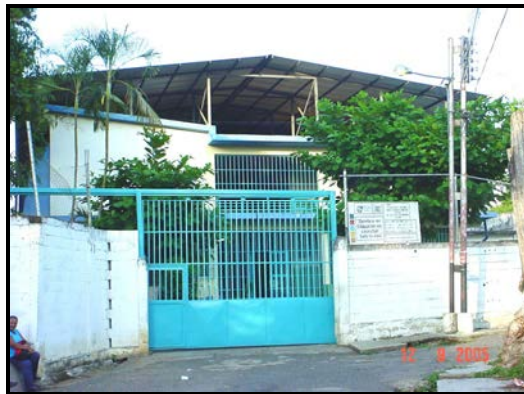
**Figura 4.8.11. Fachada de la Escuela Bolivariana Francisco Espejo.**

Esta escuela posee las mismas características arquitectónicas y estructurales encontradas en la EBAP, la cual está conformada por un Módulo Principal y otro Anexo. Se verificó que el Módulo Anexo posee la losa reticular en el área del comedor, cuyo armado se pudo comprobar con ayuda del detector de metales.

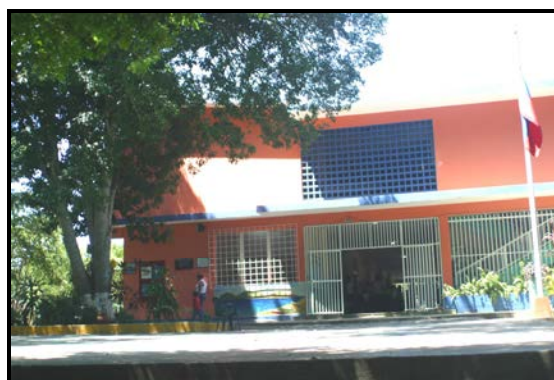
**Figura 4.8.12. Fachada de la Escuela Bolivariana Dr. Luis Ortega.**

Se observó la similitud general con las otras edificaciones Tipo Antiguo II. En el croquis se observa el Módulo Anexo, pero carece del pasillo que lo une con el Módulo Principal. Es importante destacar la aparente existencia de tres columnas centrales, a manera de apoyo, en el área del comedor del Módulo Anexo, cosa no vista en ninguna otra escuela.

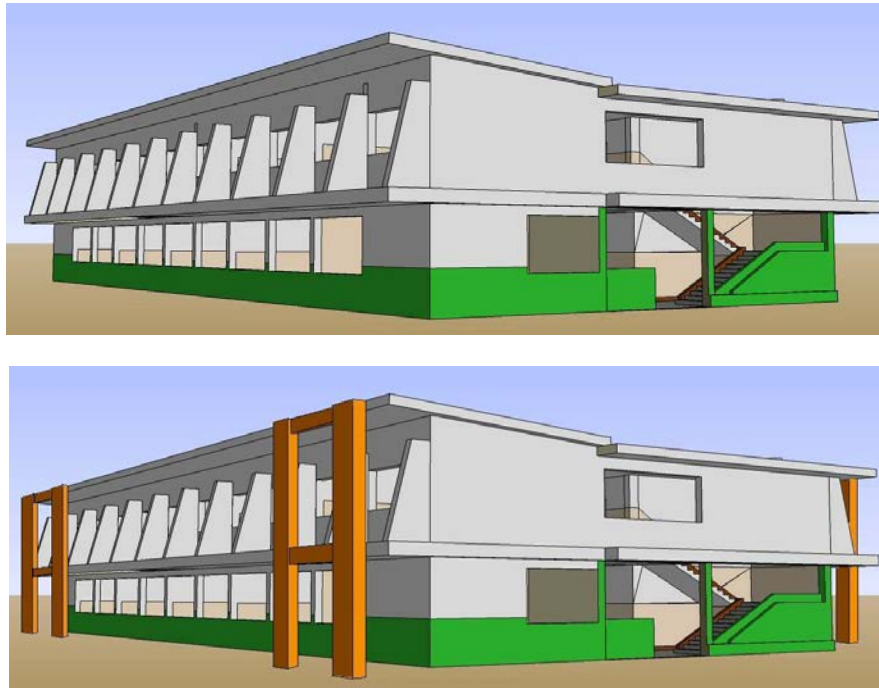
**Figura 4.8.27. Sistema estructural adicional de muros de concreto armado.**

De esta forma y extrapolando los resultados obtenidos a las demás zonas sísmicas del país, se plantea tentativamente tres tipos de niveles de rehabilitación para las escuelas Tipo Antiguo II en todo el país. Un nivel en donde sólo se requeriría la eliminación de las columnas cortas como método de rehabilitación por el bajo peligro, otra en la que se usaría el friso armado para peligro intermedio y por último, en la escuela de mayor peligro, el uso al unísono de muros adicionales, friso armado y la eliminación de las columnas cortas (ver Tabla 4.8.14).

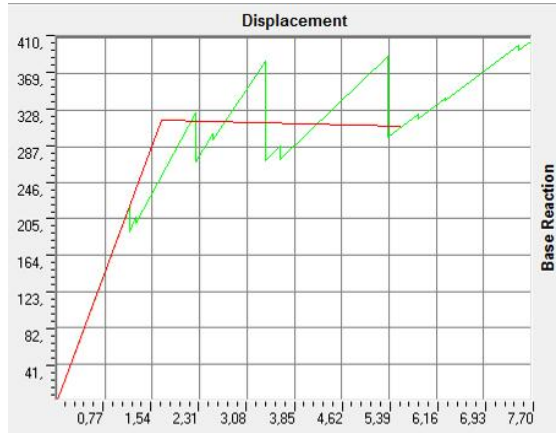
Figura 4.9.33.- Curva de Capacidad. Desplazamiento (cm) vs Corte Basal (Ton).

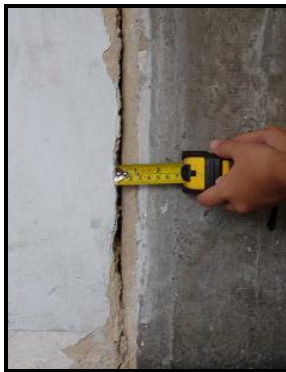
**Figura 4.10.2.- Junta de construcción entre el módulo de la escalera y el edificio Sur de la U. E. N. Padre Sojo. La imagen pertenece al último nivel donde puede observarse la separación que presenta dicha junta.**

Este plantel presenta 3 módulos independientes, separados entre sí mediante juntas de construcción. Dichas juntas se evidencian mediante grietas verticales, sobretodo en los niveles superiores donde se observa claramente la junta como tal (Figura 4.10.2).

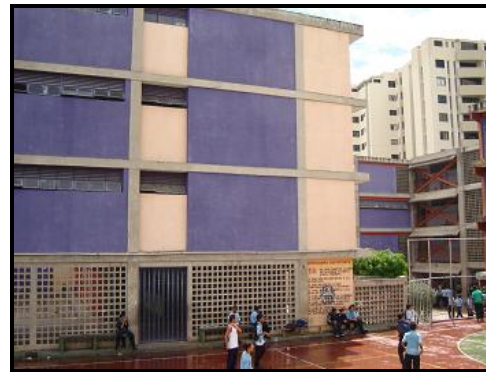
**Figura 4.10.3.- Fachada Norte de la U. E. N. Padre Sojo. Se aprecia la dimensión 6,90 m y el volado de 3,40 m. Al fondo se encuentra la U. E. N. Julio Bustamante.**

La escalera es un módulo independiente con dimensiones de 3,70 m x 6,00 m. Los dos edificios contiguos al módulo de la escalera son similares entre sí; solo se diferencian en la distribución de la tabiquería, la cual varía de acuerdo al nivel y al espacio al cual fueron destinadas las distintas áreas de la escuela. Ambos edificios presentan, cada uno, tres módulos estructurales de dimensiones 6,90 m x 6,90 m y volados de 3,40 m (Figura 4.10.3). La edificación consta de 4 niveles o losas sobre el terreno (Figura 4.10.3).

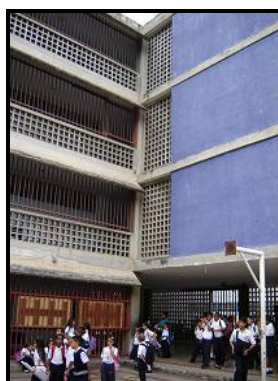
**Figura 4.10.4.- Fachada Este de la U. E. N. Padre Sojo. Fotografía tomada desde el patio interno de la escuela. Se observa la presencia de paredes de ventilación, parasoles y planta baja libre del edificio Norte**

La escuela tiene su entrada principal en la fachada Sur, la cual consta de una reja y paredes de ventilación a los lados de la misma. Posee un patio interno en la fachada Este, desde el mismo pueden observarse las paredes de ventilación ubicadas en dicha fachada y los parasoles ubicados en todos los niveles (Figura 4.10.4). El módulo de la escalera es el único que presenta paredes de ventilación en la fachada Oeste (Figura 4.10.5).

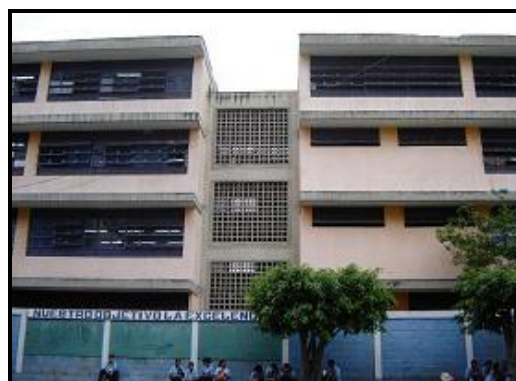
**Figura 4.10.5.- Fachada Oeste de la U. E. N. Padre Sojo. Se observan las paredes de ventilación en el módulo de la escalera.**

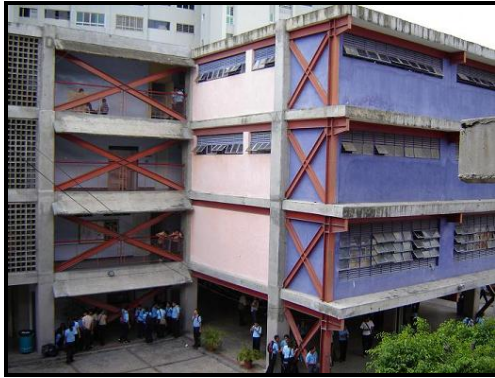
**Figura 4.10.7.-** Fachada Este de la U. E. N. Julio Bustamante. Se observa el pórtico adicional que dicha edificación presenta y el refuerzo colocado en el mismo.

Esta edificación presenta características muy similares a la U. E. N. Padre Sojo. Se diferencian en que la primera presenta un pórtico longitudinal adicional, pero con iguales

dimensiones (Figura 4.10.7). También se diferencian en que la U. E. N. Julio Bustamante se encuentra reforzada (Figura 4.10.8).

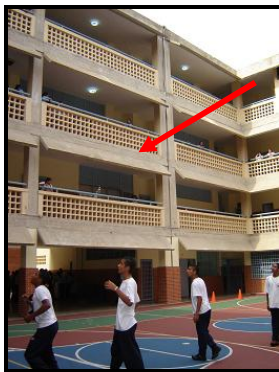
**Figura 4.10.9.-** Vista general y junta de construcción entre los dos edificios con una separación de 7 cm. E. B. N. Fernando Peñalver

Como se observa en la Figura 4.10.9, el plantel posee un patio interno, similar al de la U. E. N. Padre Sojo, rodeado de paredes de ventilación en toda la edificación, creando el efecto de columnas “cortas”. También se observa la presencia de parasoles en todos los niveles; es importante señalar que en alguno de ellos se aprecia el acero de refuerzo colocado en el mismo. Cabe destacar algunas similitudes con la U. E. N. Padre Sojo, en las medidas de las ventanas y puertas de acceso a los salones de clase, y a otras áreas del plantel; también es similar la entrada principal, la cual posee las mismas características, una reja de acceso y paredes de ventilación a los lados de la misma. Las paredes del plantel son de ladrillo como puede apreciarse en la Figura 4.10.11.

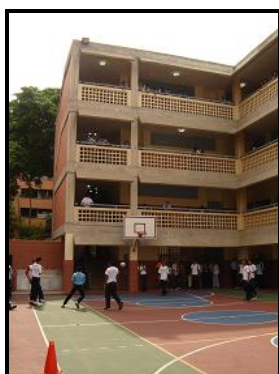
**Figura 4.10.10.-** A la izquierda se encuentran las escaleras, se observa claramente las diferentes distancias entre ejes. E. B. N. Fernando Peñalver.

A diferencia de la U. E. N. Padre Sojo y la U. E. N. Julio Bustamante, estos edificios poseen vanos con diferentes longitudes, algunos son módulos de 6,70 m. x 6,70 m, otras luces miden 3,20 m y otras 7,20 m. (Figura 4.10.10); se observa la presencia de volados en las fachadas Este y Oeste con longitud de 3,40 m. Las columnas poseen dimensiones de 40 cm x

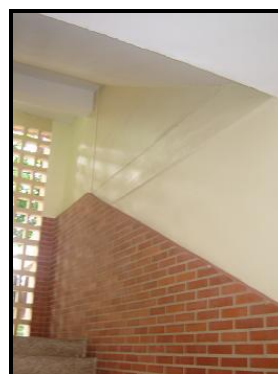
**Figura 4.10.11.-** Escaleras de acceso a los niveles superiores. En la imagen se puede apreciar la presencia de vigas altas en ambas direcciones. E. B. N. Fernando Peñalver.

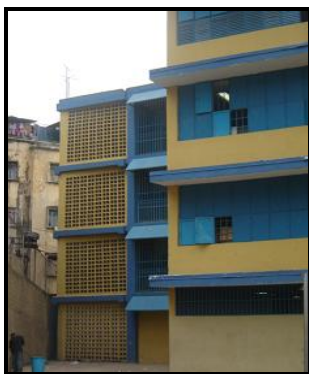
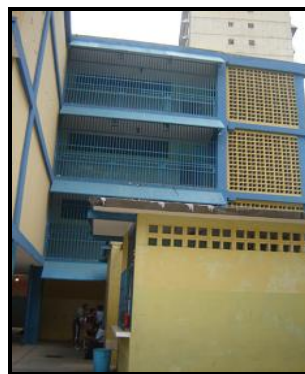
**Figura 4.10.13.- A la izquierda se observa uno de los módulos independientes de la escalera, a la derecha se observa el otro; ambos con paredes de ventilación. También se observan las estructuras anexas en la imagen derecha. E. B. N. Elías Rodríguez.**

En cuanto a las medidas entre ejes de columnas, se observó que tanto el edificio Este, como el edificio Sur, presentan cada uno de ellos 4 módulos estructurales de 6,80 m. x 6,30 m. y volados de 2,10 m. y 2,50 m. (Figura 4.10.14). En cuanto al edificio Central, posee 3 módulos estructurales y volados de iguales dimensiones. Es importante destacar que este plantel, a diferencia de la U. E. N. Padre Sojo, posee 2 estructuras anexas de un solo nivel, cada una independiente del resto de la edificación (Figura 4.10.13).

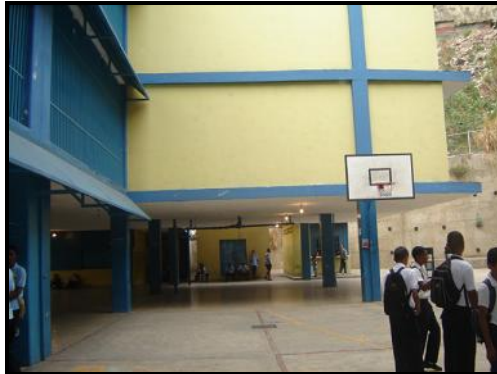
**Figura 4.10.14.- Imagen tomada desde el patio central hacia el edificio Este del E. B. N. Elías Rodríguez**

Las características generales del plantel son muy similares a la U. E. N. Padre Sojo: planta baja libre en el edificio Este (Figura 4.10.14); patio central con presencia de parasoles metálicos. Una diferencia es que en lugar de paredes de ventilación, hay rejas a lo largo y ancho de dicho patio (Figura 4.10.12).

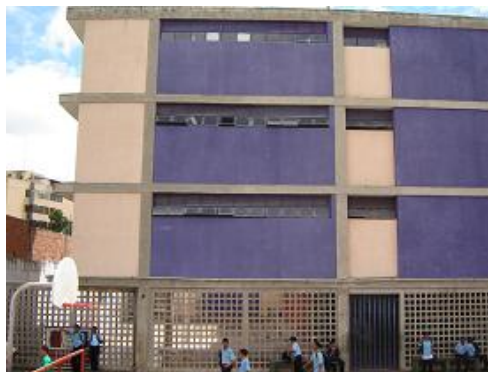
**Figura 4.10.16.- Imagen de la Fachada Norte, donde se aprecian los 4 niveles estructurales con dimensiones de 6,90 m. y el volado de 3,40 m. U. E. N. Padre Sojo.**

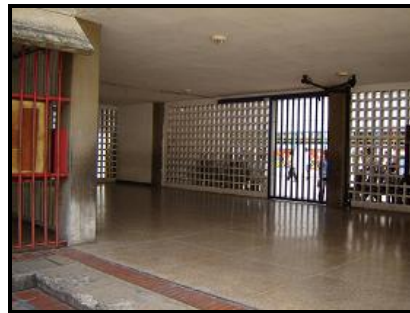
**Figura 4.10.17.- Imagen tomada desde el patio central hacia el edificio Norte de la U. E. N. Padre Sojo. Se observa la planta baja libre.**

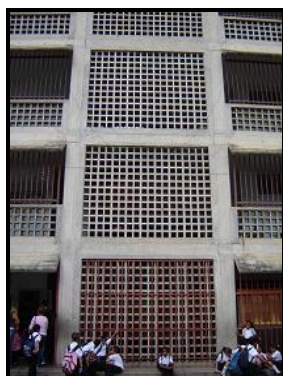
**Figura 4.10.22.- Edificio Central o módulo independiente de la escalera. A los lados del mismo se ubican las dos juntas de construcción, mediante las cuales se conectan los dos edificios contiguos: edificio Norte y edificio Sur, U. E. N. Padre Sojo.**

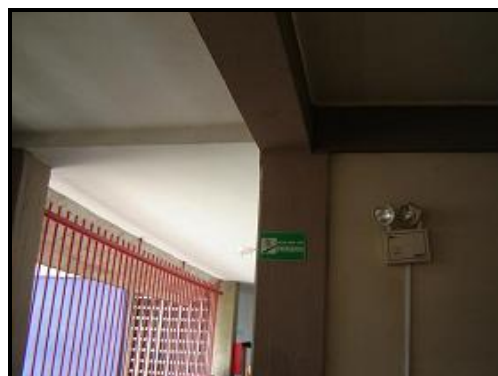
**Figura 4.10.23.- Imagen tomada desde el Módulo de la escalera hacia el edificio Sur, donde se aprecian las vigas altas en ambas direcciones y la columna C4.**

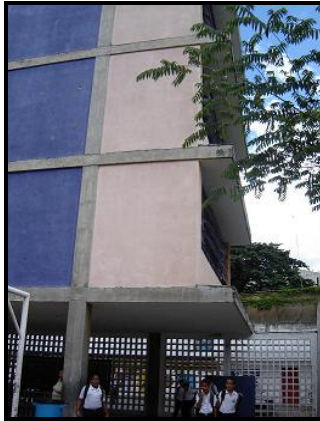
**Figura 4.10.46.- Edificio Norte, el cual presenta grietas en el volado del nivel 1 y en la columna que sostiene dicho volado.**

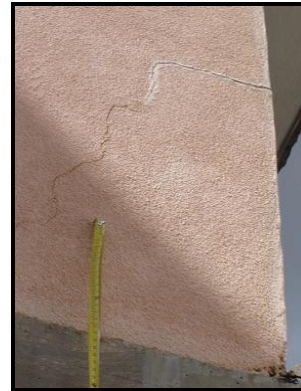
**Figura 4.10.47.- Grieta en el volado del nivel 1 del Edificio Norte.**

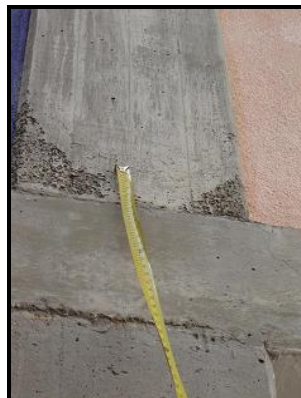
**Figura 4.10.48.- Grietas en la columna que sostiene parte del volado del nivel 1 del Edificio Norte.**

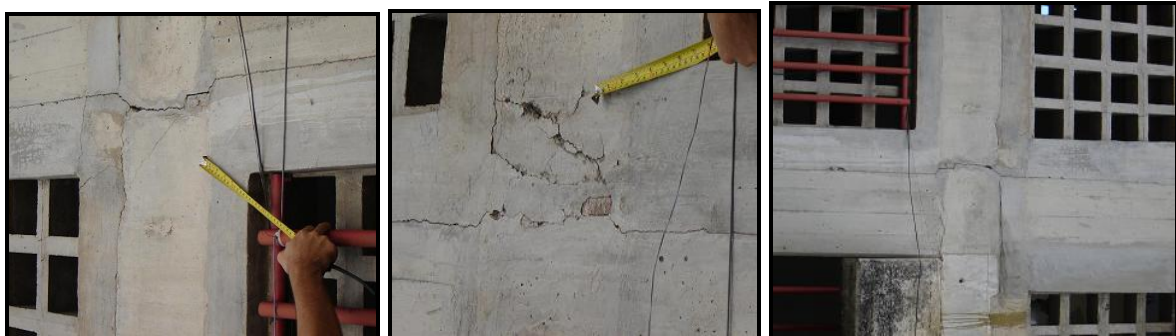
**Figura 4.10.49.- Las tres imágenes fueron tomadas desde el patio central hacia el módulo de la escalera. En ellas se aprecian las grietas causadas por la separación natural a nivel de las juntas de construcción, por medio de las cuales se mantienen unidos los 3 edificios.**

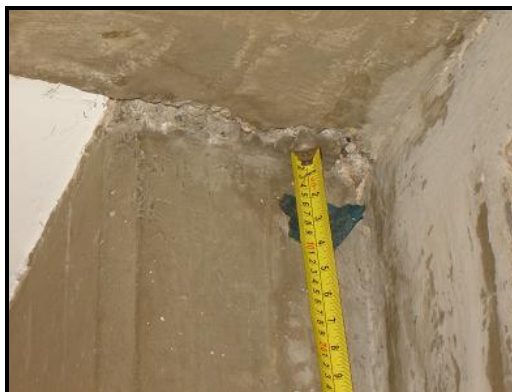
**Figura 4.10.52.- Junta del Edificio Norte en la parte inferior de la losa del nivel 2**

Las siguientes fotografías muestran las condiciones actuales de las juntas de construcción en la parte interna del plantel tanto en la parte inferior de las losas como en la parte superior, así como también en la tabiquería afectada por dichas juntas. En las fotos se evidencia el aumento en la separación natural de las juntas a medida que se incrementa el número de niveles de la edificación.

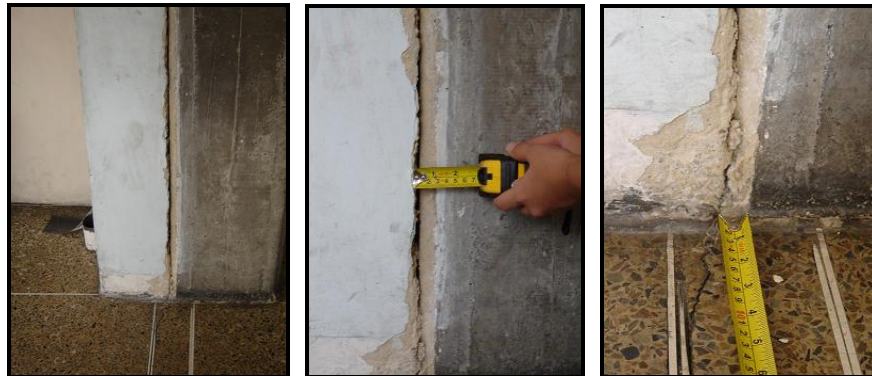
**Figura 4.10.53.- Junta del edificio Sur en el nivel 3. En las imágenes se observa la gran separación localizada en el último piso del plantel.**

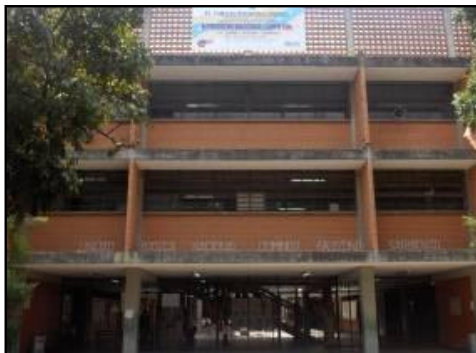
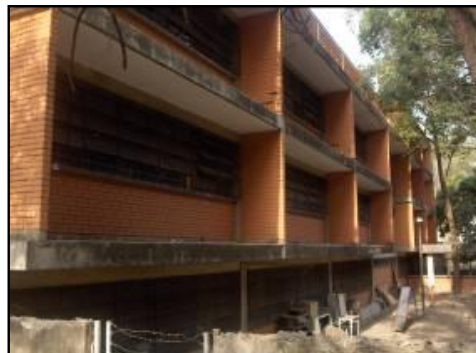
Figura 4.11.1.- Fotografías de las fachadas principales de la U.B.N. Domingo Faustino Sarmiento. Caracas.

a) *U.B.N. Domingo Faustino Sarmiento*: La escuela está constituida por una edificación aporricada con losas nervadas de 30 cm. de espesor, conformada por cuatro (4) niveles incluyendo un apéndice en el nivel superior, el cual ocupa una porción menor (1/3 del área de la planta baja aproximadamente), con altura de entrepiso de 3,05 metros. En la dirección longitudinal hay seis (6) pórticos formados por vigas de 40x60 cm. y en la transversal hay siete (7) pórticos formados por vigas planas de 50x30 cm., todas las columnas tienen sección transversal de 40x40 cm en todos los niveles. La mampostería está conformada por bloques de arcilla. Ver Figura 4.11.1.

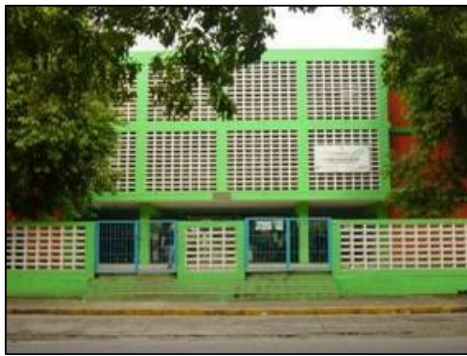
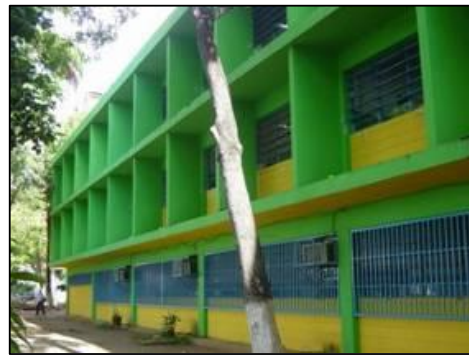
**Figura 4.11.2.- Fotografías de las fachadas principales de la U.E. Manuel Felipe Tovar**

b) *U.E. Manuel Felipe Tovar*: La unidad educativa está constituida por una edificación aporricada con losas nervadas de 25 cm. de espesor, conformada por tres (3) niveles con altura de entrepiso de 3,00 metros. En la dirección longitudinal hay seis (6) pórticos formados por vigas de 40x70 cm. y en la transversal hay ocho (8) pórticos formados por vigas planas de 50x25 cm., todas las columnas tienen sección transversal de 40x40 cm en todos los niveles. La mampostería está conformada por bloques de concreto. Esta edificación es muy similar a la U.B.N. Domingo Faustino Sarmiento; las diferencias son: un pórtico transversal adicional, la altura de las vigas (70 cm en lugar de 60 cm) y de las losas (25 cm en lugar de 30 cm). Ver Figura 4.11.2.

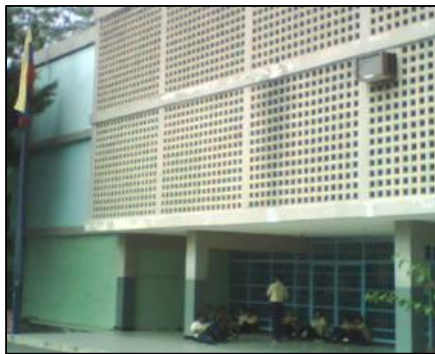
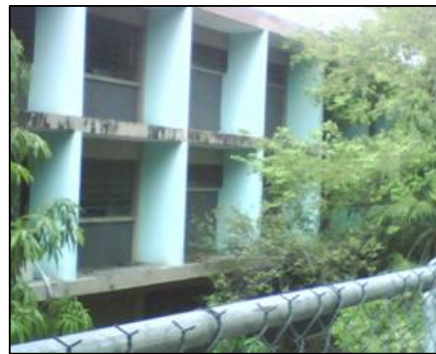
**Figura 4.11.3.- Fachadas principales del Escuela Técnica Licenciado Aranda.**

c) *Escuela Técnica Licenciado Aranda*: El instituto está constituido por una edificación aporricada con losas nervadas de 25 cm. de espesor, conformada por tres (3) niveles con altura de entrepiso de 3.00 metros. En la dirección longitudinal hay seis (6) pórticos formados por vigas de 40x70 cm. y en la transversal hay ocho (8) pórticos formados por vigas planas de 50x25 cm., todas las columnas tienen sección transversal de 40x40 cm en todos los niveles. La mampostería está conformada por bloques de concreto. Este edificio es prácticamente idéntico a la U.E. Manuel Felipe Tovar. Ver Figura 4.11.3.

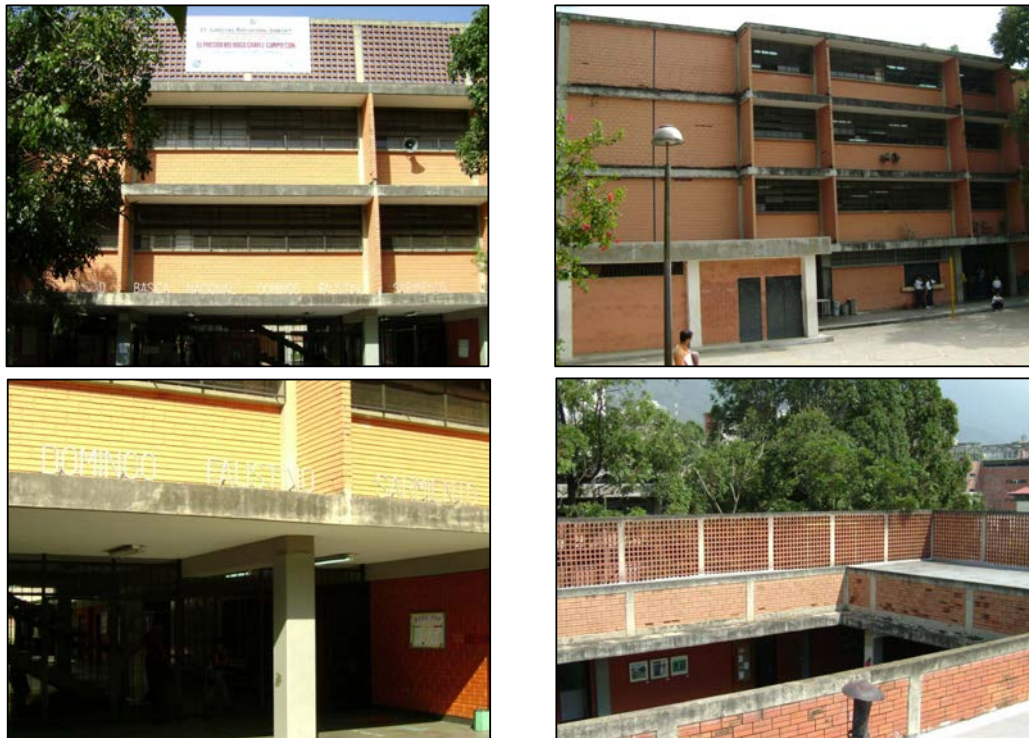
**Figura 4.11.4.- Superior: Fachadas Este y Oeste. Inferior: Entrada principal y vacío central**

La Unidad Básica Nacional Domingo Faustino Sarmiento es una edificación de concreto armado conformada por pórticos y líneas resistentes bien definidas, de cuatro niveles y un patio central sin junta, formando el **cajetón cerrado**. Está compuesta por siete pórticos en el sentido norte sur (pórticos del 1 al 7) separados entre sí 7.20 mts. En dirección corta; perpendicular a éstos se aprecian seis pórticos en el sentido este oeste (pórticos de la A a la F) con luces de 7.20 mts. y 3.60 mts. o dirección larga. Ver Figura 4.11.4 a 4.11.10.

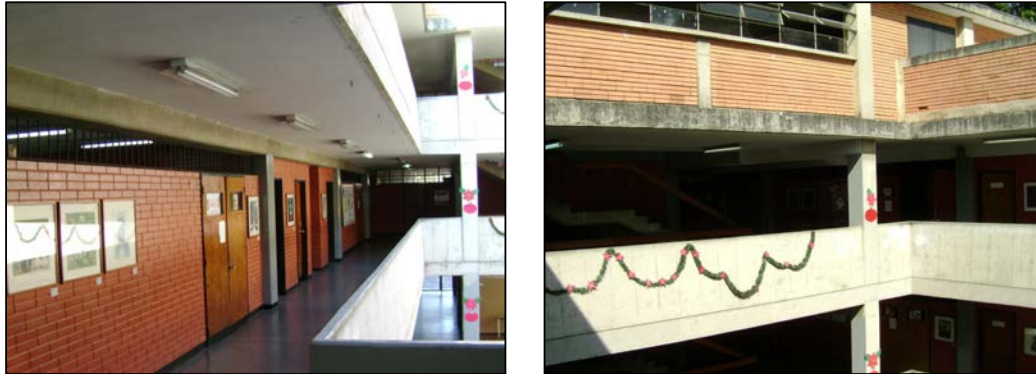
Figura 4.11.5.- Pasillo interno / tercer nivel vista interior.

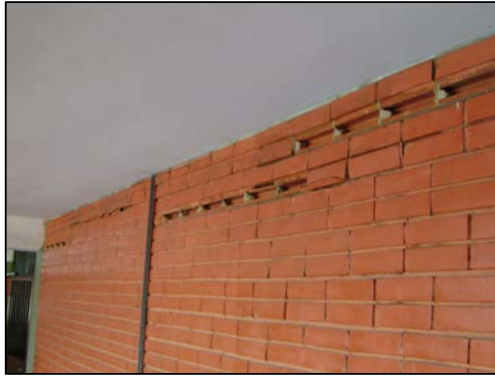
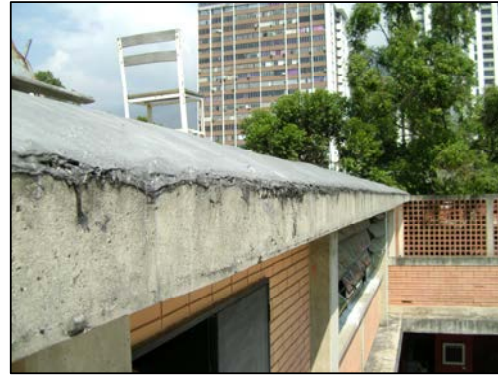
**Figura 4.11.7.- Mampostería de bloque tipo tricote / losa del nivel de techo**

Todas las columnas son cuadradas de 40 cm. de lado desde planta baja a techo. La mampostería interna y las fachadas están ejecutadas con bloque a la vista tipo trincote. La altura de entrespiso de planta baja al primer piso es de 3.10 mts. Igual los dos entrespisos superiores, cambiando éste entre la planta del tercer piso y techo que es de 3.00 mts. Todos estos datos han sido comparados con levantamientos previos y con planos de edificaciones escolares del mismo tipo, como el Liceo Manuel Felipe Tovar ubicado en estado Carabobo.

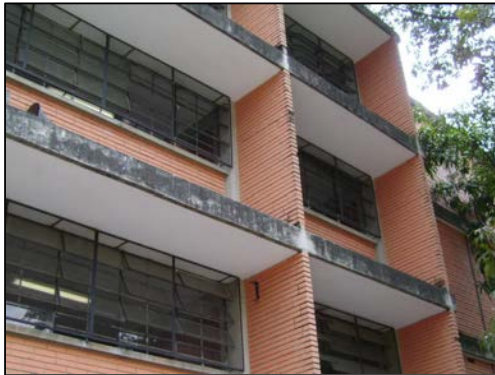
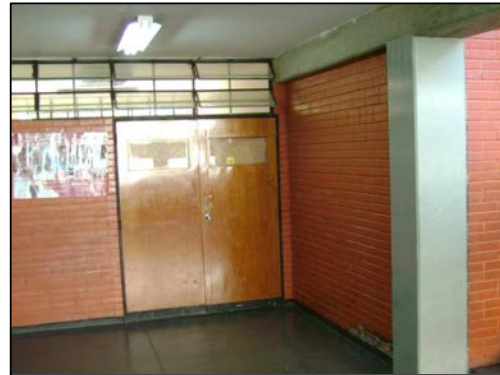
**Figura 4.11.8.- Volado externo con parasoles de mampostería / altura incompleta en paredes internas**
