Este libro describe el riesgo sísmico al que están expuestos los edificios escolares del país y propone medidas para su reducción con la intención principal de promover la seguridad de niños, jóvenes y maestros durante la ocurrencia de eventos sísmicos futuros.

# **Reducción del Riesgo Sísmico en Edificaciones Escolares de Venezuela**

**Oscar A. López  
Angelo Marinilli  
Gustavo Coronel D.**

**Caracas, diciembre 2015**

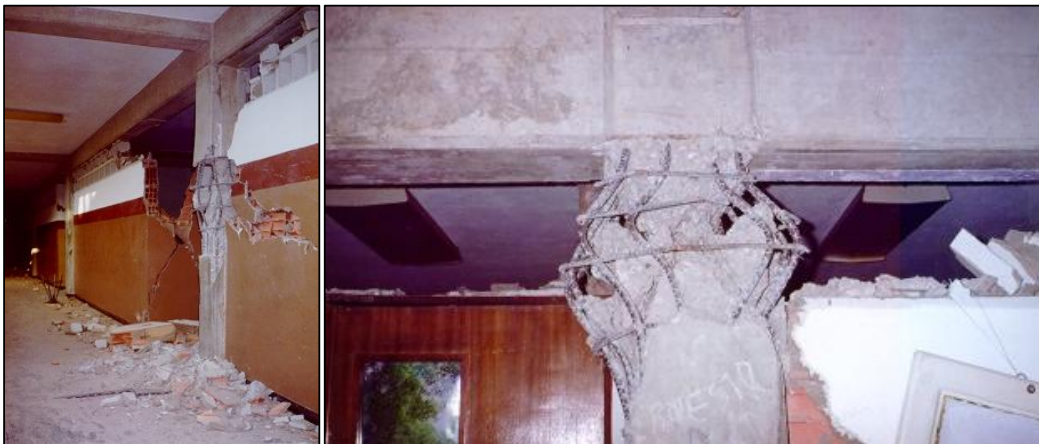
**Figura 4.11.29.- Imágenes del colapso de la estructura del liceo Raimundo Martínez Centeno**

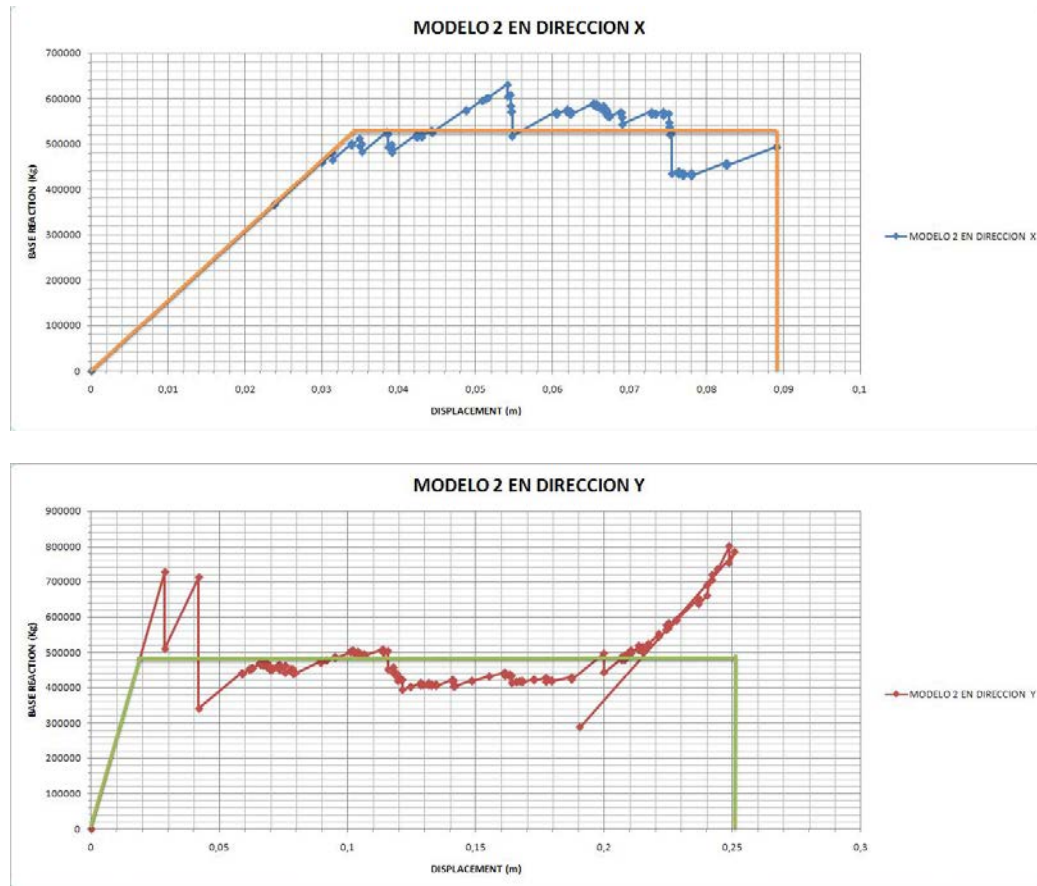
Los resultados del *MODELO 2*, estructura con mampostería vemos que el cortante máximo alcanza 520 toneladas, la Cedencia comienza a los 3,4 cms y la ultima es de 7,2 cms, según los cálculos de FEMA la demanda sería de 10,4 cms equivalente a Colapso. Pero en este caso previo al colapso vemos que a nivel de planta baja cuando la estructura alcanza una deformación de 3,8 cms fallan algunas columnas de planta baja por cortante en los pórticos 1 y 7, es decir se activa la columna corta la demanda por corte supera su capacidad, lo que equivale a una falla frágil y probablemente un colapso ya que las columnas pierden toda capacidad portante. Este comportamiento matemático del Análisis Estático No Lineal (AENL) coincide con lo ocurrido durante el terremoto de cariacó de 1997 en el Liceo Raimundo Martínez Centeno.

**Figura 4.11.35.- Curvas desplazamientos (CM en nivel techo) vs. cortante basal.**

El mismo *MODELO 2* en dirección Y o dirección corta de la edificación alcanza un cortante de 480 toneladas, la cedencia se logra a los 2,0 cms de deformación siendo la última de unos 25,0 cms. Por FEMA se obtiene una demanda de 9,2 cms indicando Daño Moderado.

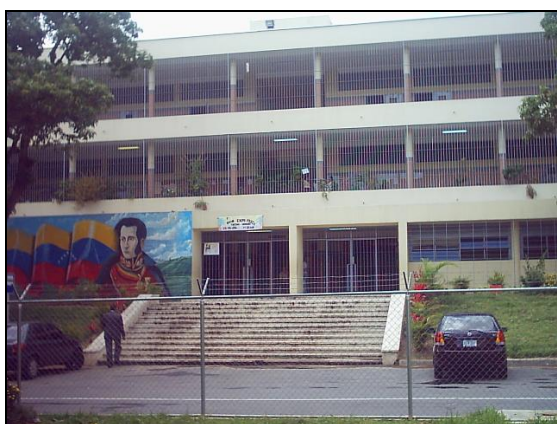
**Figura 4.12.1. Edificio Mariscal Sucre**

Los edificios que conforman la unidad educativa tienen uno, dos o tres pisos. Las plantas de los mismos son irregulares y en algunos casos se detectó la presencia de juntas estructurales. El sistema estructural empleado es a base de pórticos de concreto reforzado. En los pasillos se observaron columnas circulares y vigas altas en las direcciones más largas en planta. Los cerramientos tienen el mismo espesor de los elementos estructurales, por lo que resultó difícil detectar la ubicación y características de éstos últimos. Las Figuras 4.12.1 y 4.12.2 muestran a modo de ejemplo la fachada y un aspecto del sistema estructural empleado en el Edificio Mariscal de Sucre.

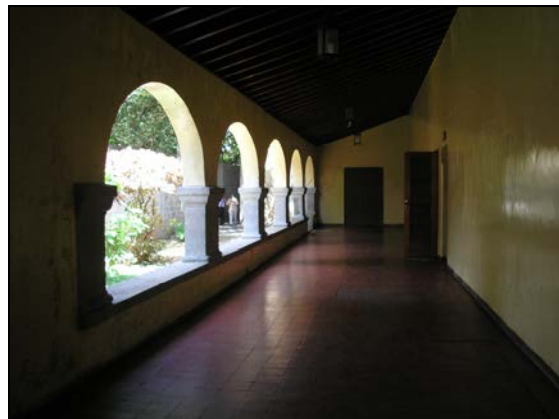
**Figura 4.12.6. Detalle del sistema estructural empleado**

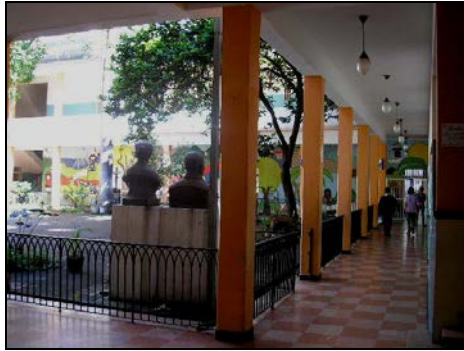
**Figura 4.12.12. Vista del patio rectangular en el edificio oeste**

El sistema estructural de la edificación puede considerarse mixto, pues está compuesto de pórticos de concreto armado y muros de mampostería confinada. Los pórticos de concreto reforzado se identifican claramente en los pasillos de la edificación escolar, tal como puede observarse en las Figuras 4.12.12 y 4.12.13. Las columnas son cuadradas de  $30 \times 30 \text{cm}^2$  mientras que las vigas son de concreto reforzado, de sección rectangular y de dimensiones variadas.

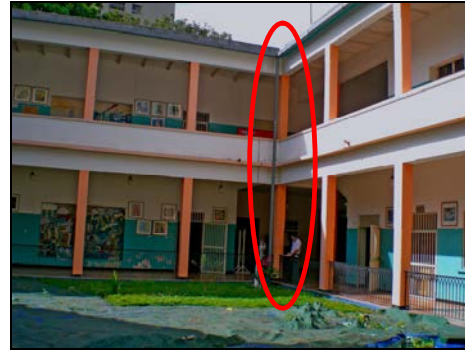
**Figura 4.12.13. Vista del patio triangular en el edificio este. Obsérvese la junta estructural**

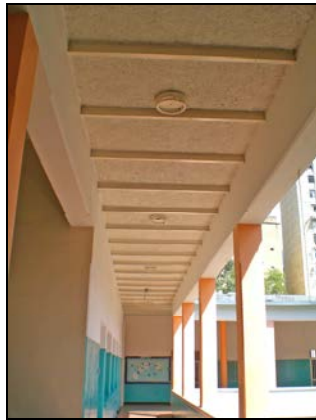
**Figura 4.12.14. Vista de un pasillo y de la losa de techo**

En general, las losas de entepiso y de techo están compuestas por perfiles de acero tipo IPN espaciados aproximadamente 1m entre sí. Estos nervios metálicos se apoyan sobre las vigas y/o los muros y soportan una losa maciza de concreto de 8cm de espesor, la cual se vació sobre una malla de metal expandido. La Figura 4.12.14 permite observar este tipo de losa. En algunos sitios la losa fue construida con nervios de concreto reforzado en vez de los perfiles metálicos, probablemente debido a la luz entre sus apoyos, tal como puede observarse en la Figura 4.12.15.

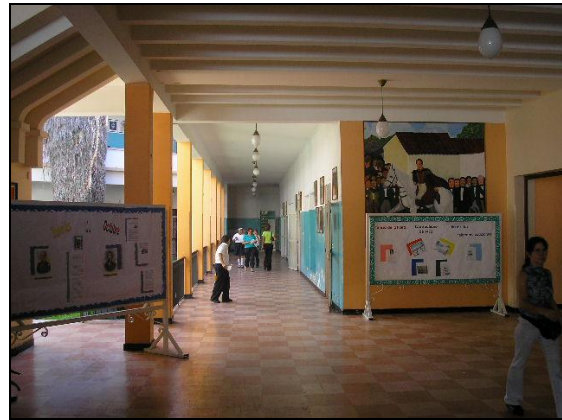
**Figura 4.12.15. Vista del lobby de entrada y la losa de entpiso**

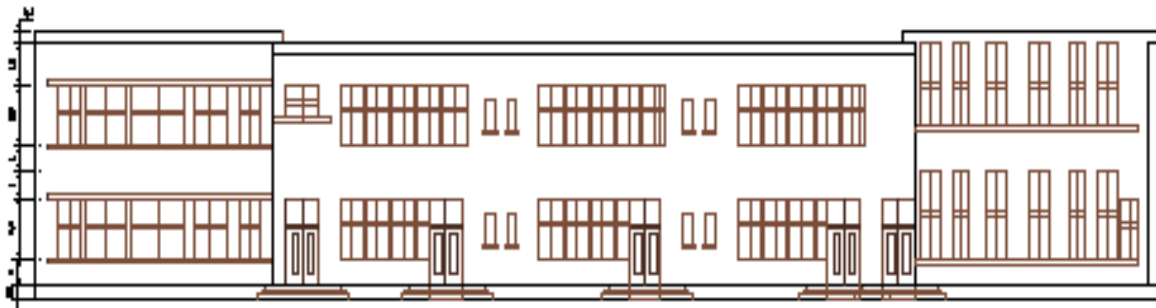
**Figura 4.12.17. Plano digital de la fachada posterior**

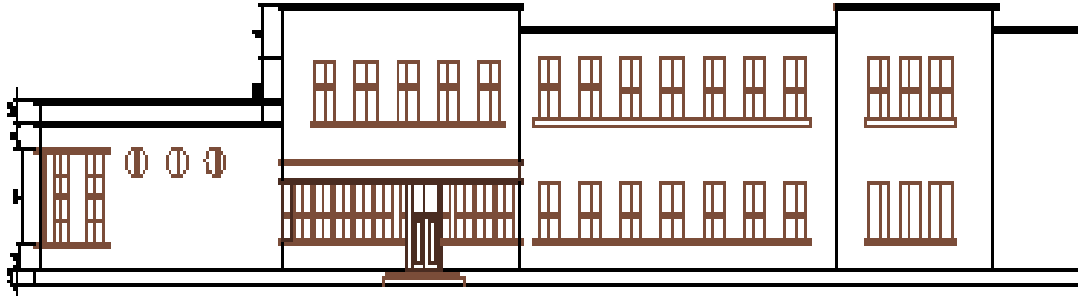
Figura 4.12.18. Plano digital de la fachada oeste

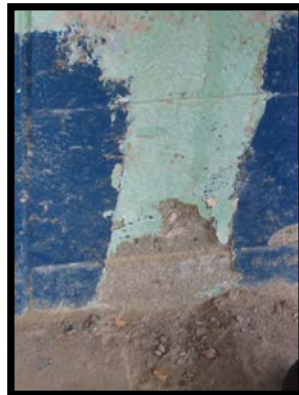
**Figura 4.13.2 Mampostería con bloques de concreto**

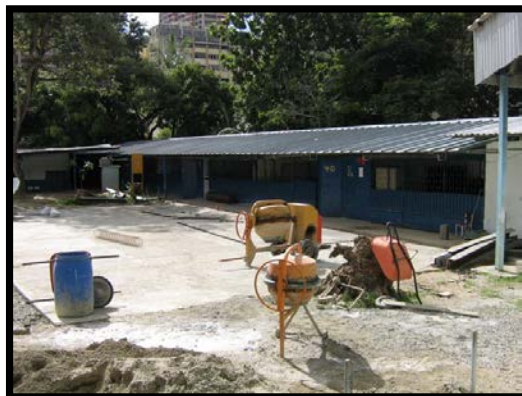
**Figura 4.13.3 Edificación 1. Tipo R-4, cubierta láminas metálicas corrugadas**

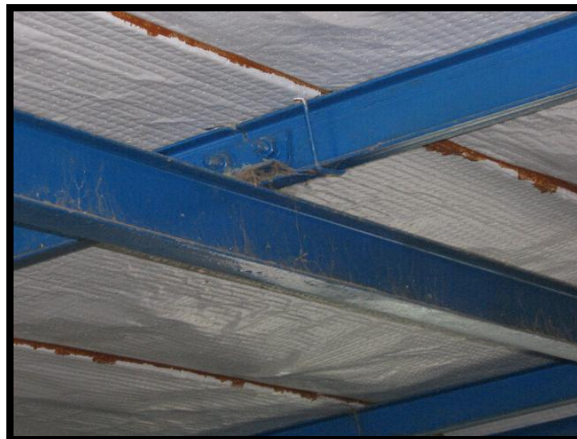
**Figura 4.13.5 Edificación 1. Uniones apernadas en techo**

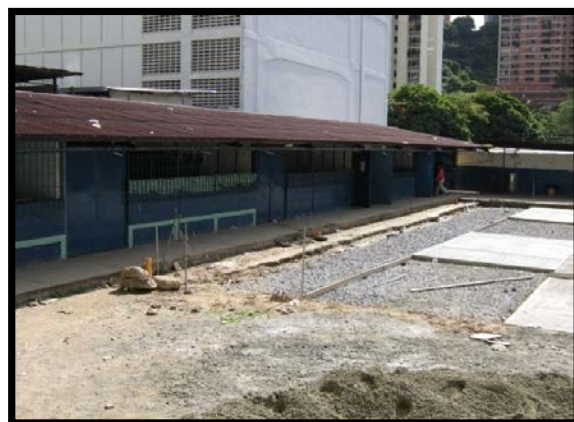
**Figura 4.13.6 Edificación 2. Tipo R-4, cubierta láminas metálicas corrugadas**

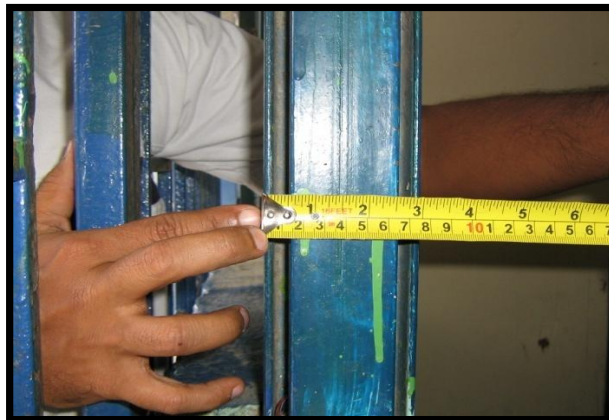
**Figura 4.13.7 Edificación 2. Columnas de perfiles tipo IPN80**

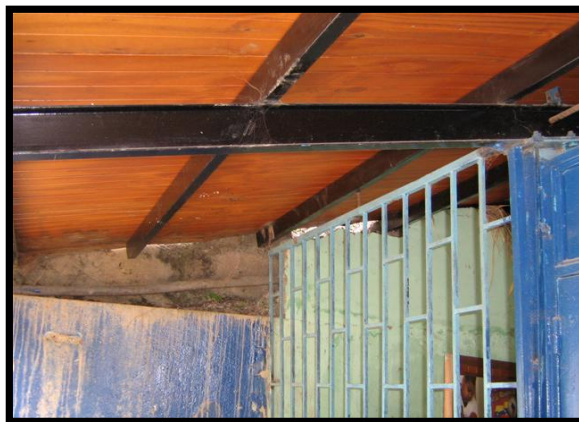
**Figura 4.13.8 Edificación 2. Correas con tubos rectangulares CONDUVEN 80x40, perfiles metálicos IPN 100 como vigas de carga, techo con listones de madera**

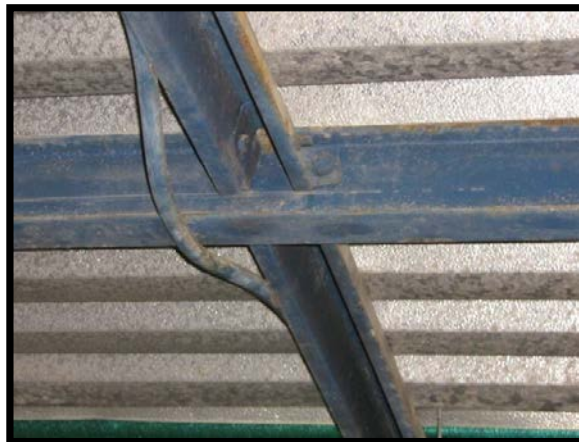
**Figura 4.13.9 Edificación 4: perfiles omega conectados a correas en techo liviano**

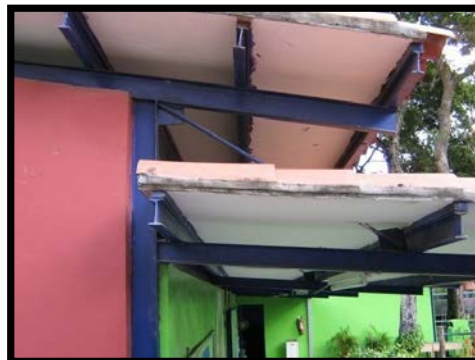
**Figura 4.13.13 Edificación 1 Alero de edificación 1 sostenido por tensores de  $\phi$  3/4"**

La Edificación 1 presenta algunas similitudes con las Escuelas Tipo R Tradicional Reforzada (R-3) como son: cubierta termo-resistente (teja criolla); altura de la cumbre; volados en los pasillos de circulación; correas IPN80. Sin embargo no puede calificarse como Tradicional Reforzada porque no tiene el tensor o cartela central en la unión de vigas de carga ni cartelas en las juntas de estos pórticos, las columnas son IPN100 en lugar de IPN140, no presenta machones ni dinteles de refuerzo. Las cartelas en los volados se sustituyeron por tensores de barras macizas de  $\phi$  3/4 pulg. Además, se pudo apreciar un apéndice correspondiente a sanitarios y otros dos de menor dimensión en la parte posterior, que cumplen la función de armarios y cuyo acceso es por la parte interna de las aulas.

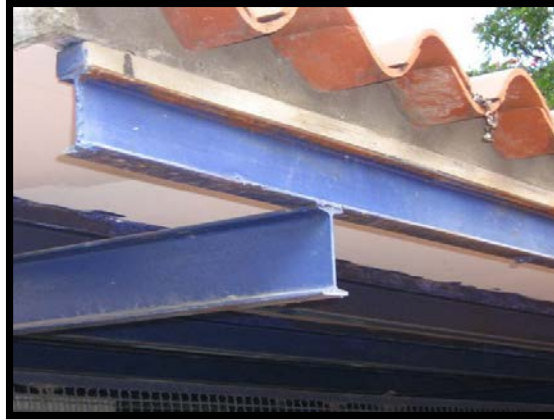
**Figura 4.13.14 Edificación 1 Detalle de la cubierta de techo. Apreciarse el espesor del mortero debajo de las tejas**

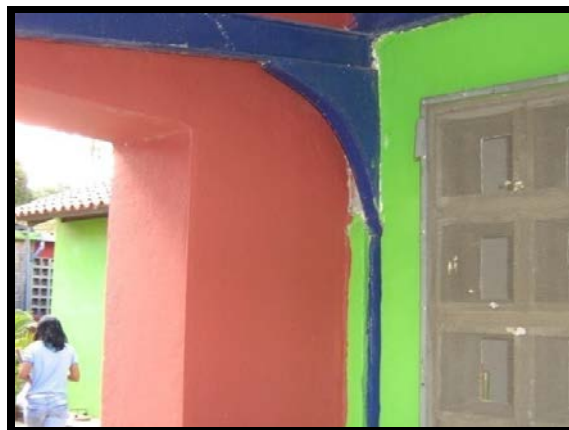
**Figura 4.13.16 Edificación 2. Cartelas para soporte de alero**

La Edificación 2 presenta algunas similitudes con las Escuelas Tipo R Modificada Reforzada (R-3) como lo son: Fachada similar, cubierta termo-resistente (teja criolla); altura de la cumbre; muros robustos en los extremos de la edificación; volados con cartelas en los pasillos de circulación. Sin embargo presenta diferencias respecto de las especificaciones señaladas en el Manual de FEDE como son: ninguno de los miembros que componen la estructura metálica cumplen con las especificaciones, tensor o cartela central en la unión de vigas de carga con barra maciza de aproximadamente  $\phi$  3/4 pulg. en vez de un perfil IPN100; vigas de carga IPN120 en vez de IPN100; columnas IPN120 en vez de IPN140; ausencia de

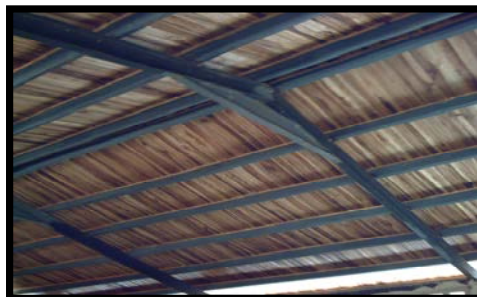
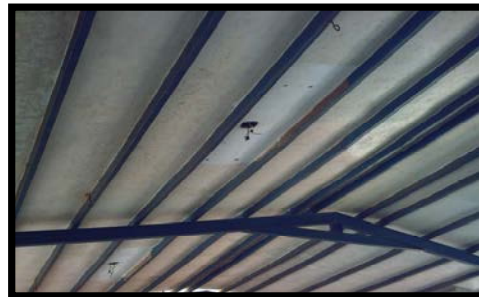
**Figura 4.13.29 E.T.A. Oscar Villanueva, Estado Portuguesa**

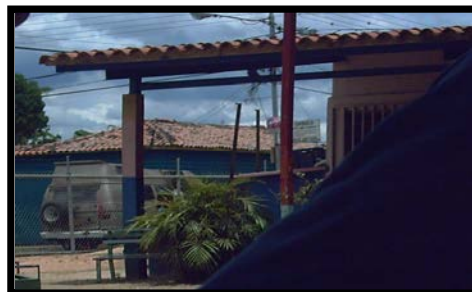
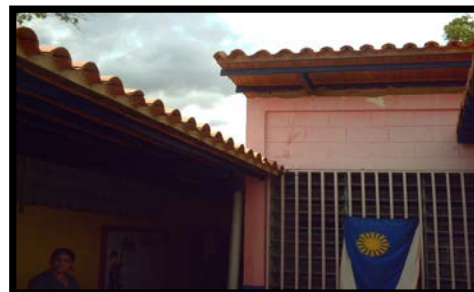
**Figura 4.13.30 C.E.I. INAVI B, Estado Cojedes**

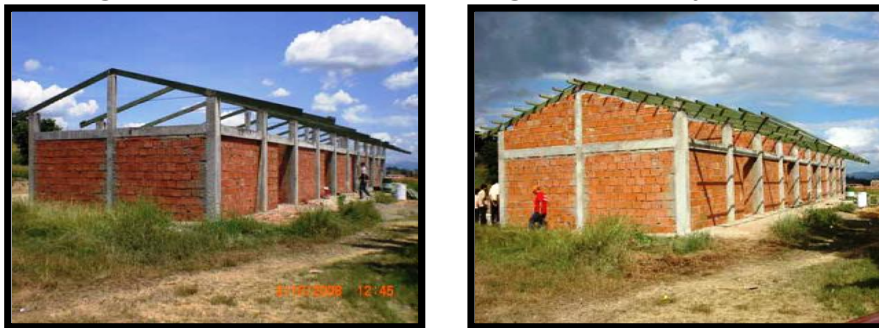
**Figura 4.13.33 E.T.I. Cruz Villegas, Estado Miranda**

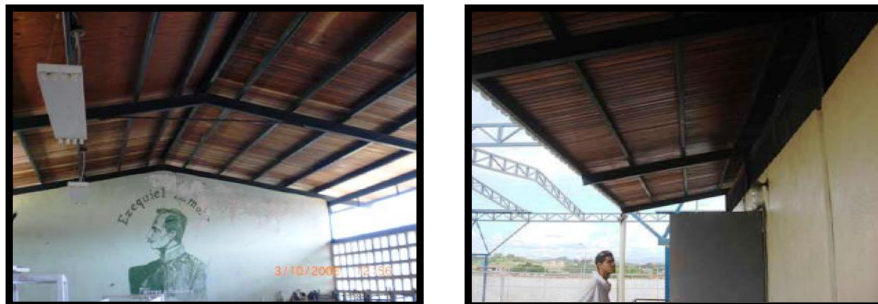
**Figura 4.13.34 E.T.I. Cruz Villegas, Estado Miranda**

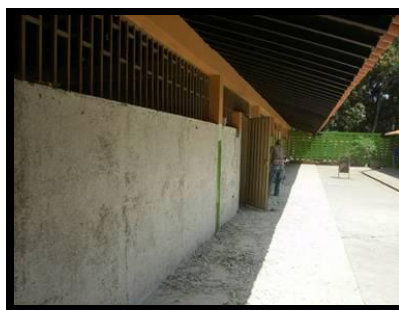
**Figura 4.13.35 E.T.A. Don Simón Rodríguez, Estado Barinas**

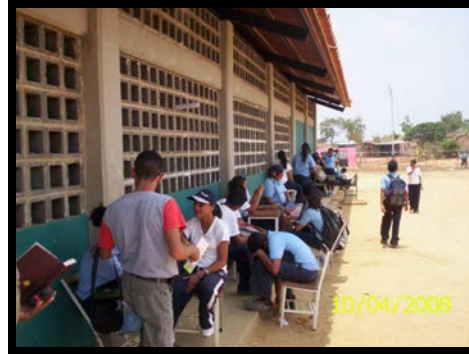
**Figura 4.13.36 L.N. Creación Pueblo Nuevo, Estado Cojedes**

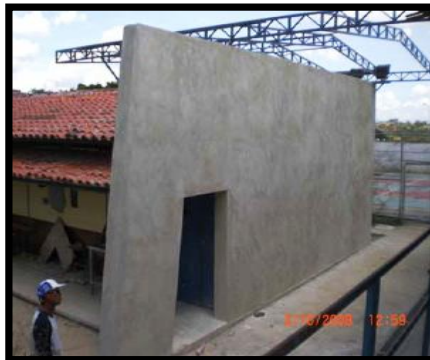
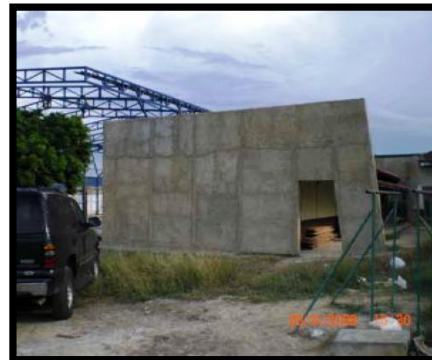
**Figura 4.13.37 E.T.I. Cruz Villegas, Estado Miranda**

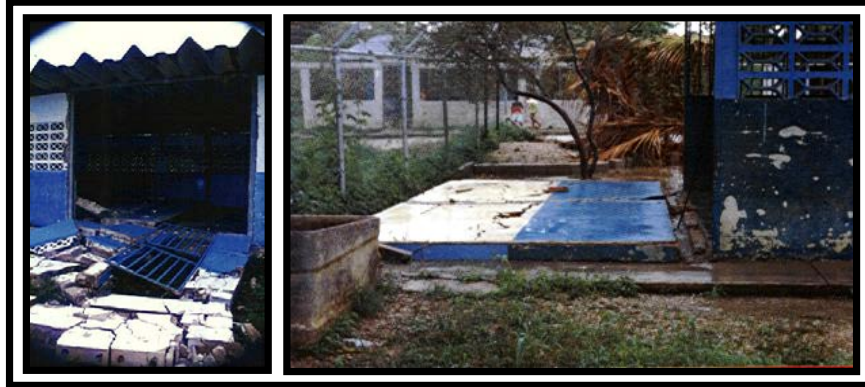
**Figura 4.13.53 Volcamiento de pared durante el Sismo de Cariaco de 1997.**

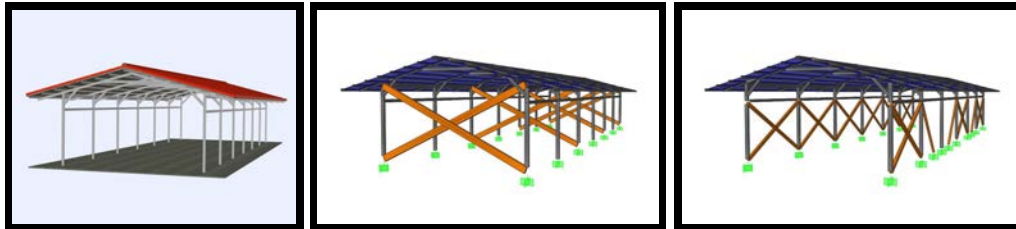
**Figura 4.13.55 Modelos Escuela tipo R Tradicional Reforzada**

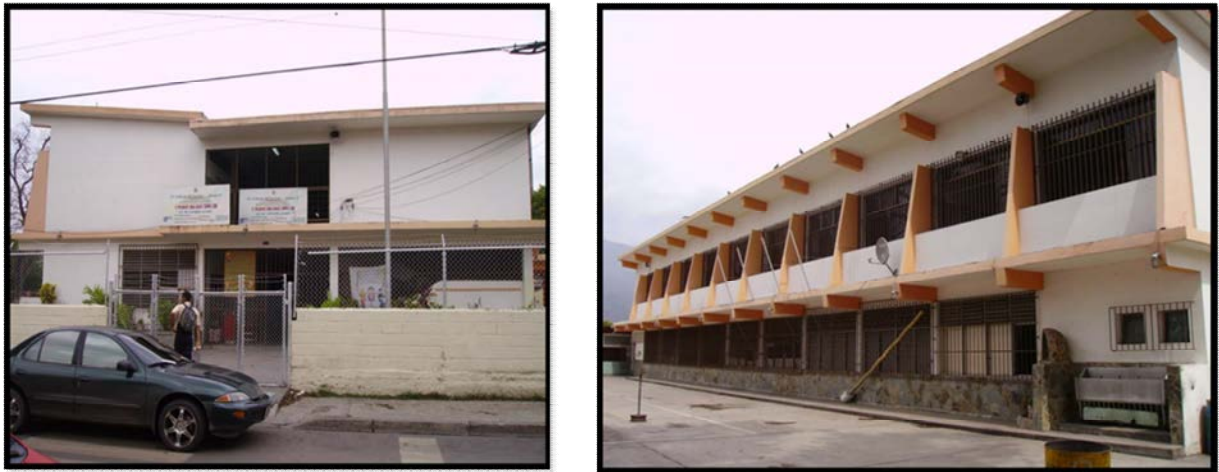
**Figura 4.14.1.- Fotografías del Módulo Principal de la U.E. Dr. Lisandro Lecuna, Tipo Antiguo II, Fachada Este (foto izquierda) y Fachada Sur (foto derecha).**

Algunas características que definen a la edificación como Tipo Antiguo II son la arquitectura de su fachada, la presencia de parasoles en sus laterales, las dimensiones de sus columnas y vigas, entre otras, las cuales se pueden observar en la Figura 4.14.1. Con la

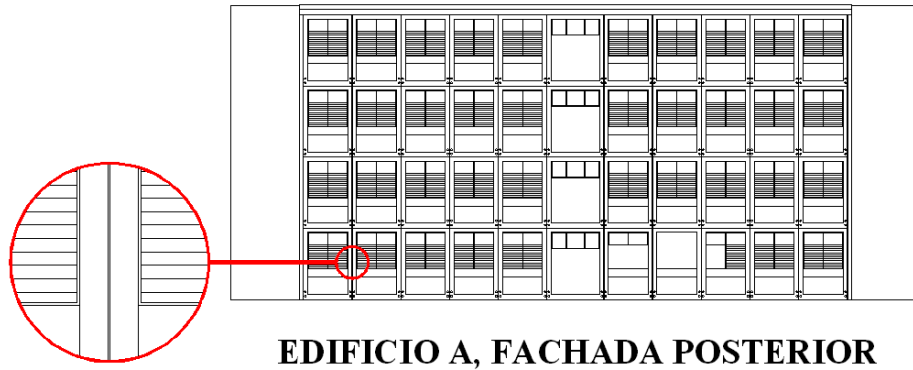
**Figura 4.15.8.- Escáner de Columna. Edificio A. Fuente: IMME.**

- Un aspecto observado durante los análisis en los nodos, es la ausencia de acero de refuerzo transversal en los mismos, lo cual es un factor determinante a la hora de asignarle un nivel de diseño en el análisis sísmico. Esta característica de deficiencia en el detallado cumple con los requerimientos de la Norma técnica MOP 1967, mas no con los niveles de exigencia que establece la normativa sismorresistente vigente.

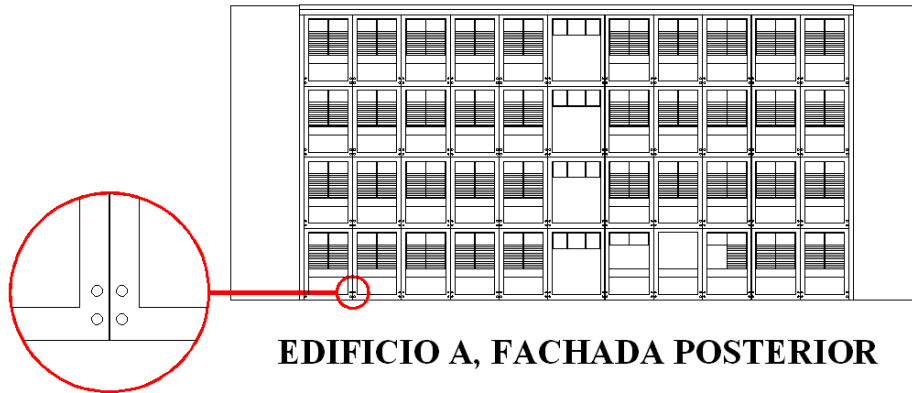
**Figura 4.15.9.- Escáner de Nodo. Edificio A. Fuente: IMME.**

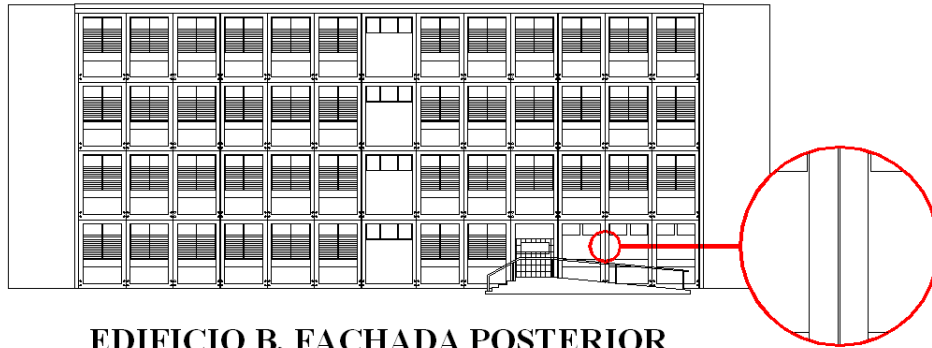
**EDIFICIO B, FACHADA POSTERIOR**

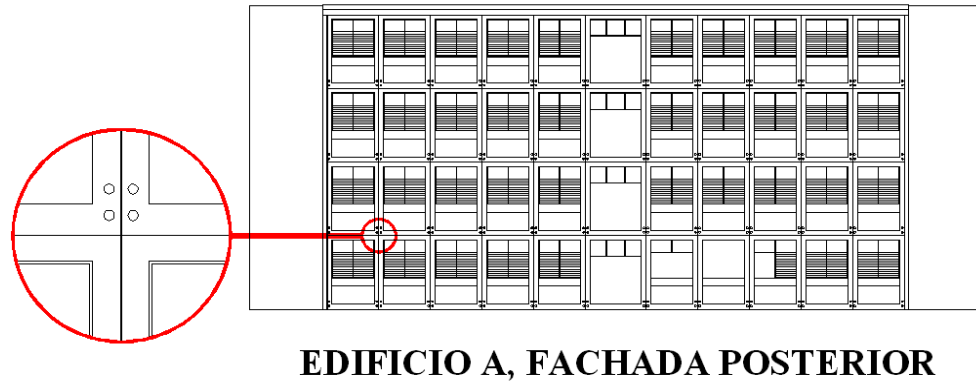
A continuación se muestra la fachada posterior del edificio A, donde se marca con un círculo rojo la zona donde se realizó el escáner con el Ferroskan:

**Figura 4.15.15.- Ubicación de la Zona Escaneada. Edificio A. Fuente: Elaboración Propia.**

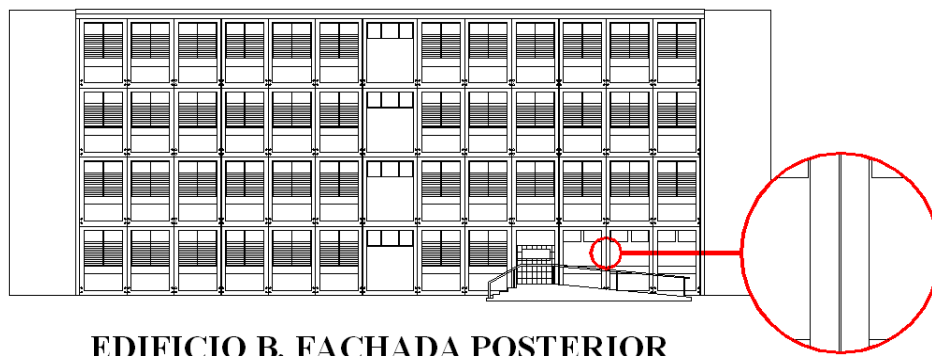
A continuación se muestra la fachada posterior del edificio B, donde se marca con un círculo rojo la zona donde se realizó el escáner con el Ferroscaan:

**Figura 4.15.17.- Ubicación de la Zona Escaneada. Edificio B. Fuente: Elaboración Propia.**

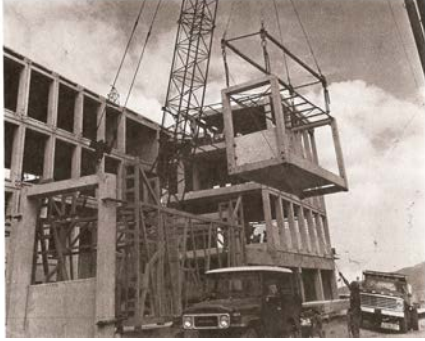
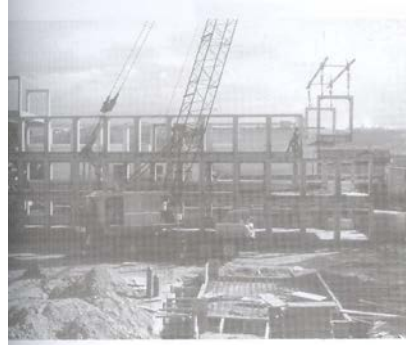
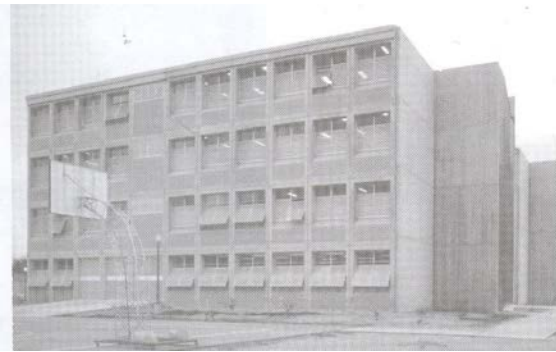
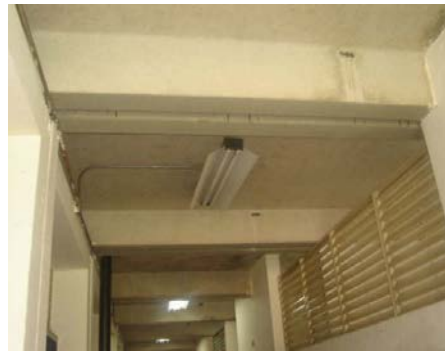
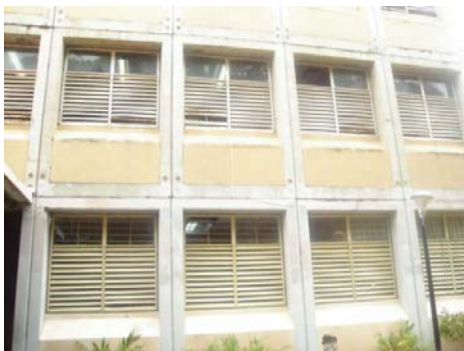
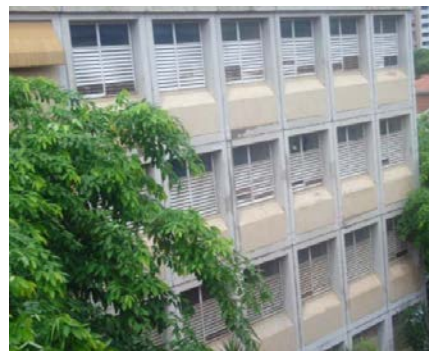
**Figura 4.15.21.- Construcción de un edificio con el sistema Variel**

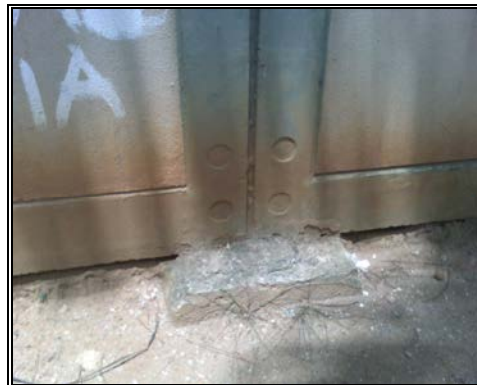
**Anexo 4.15.5.- Fachada Norte, Unión Estructura-Fundación, edificio A.**

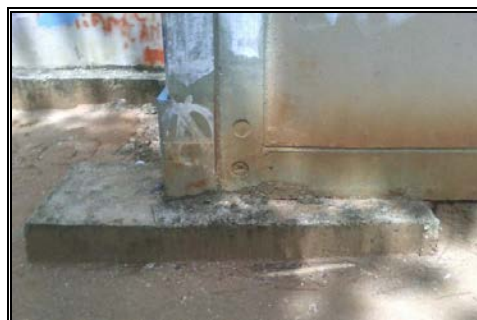
**Anexo 4.15.6.- Esquina Noroeste, Unión Estructura-Fundación, edificio A.**

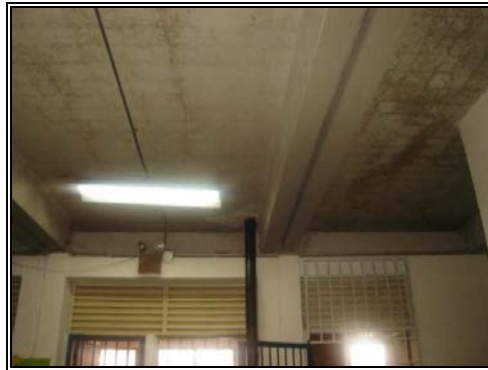
**Anexo 4.15.8.- Losas de Entrepiso, planta baja, edificio A.**

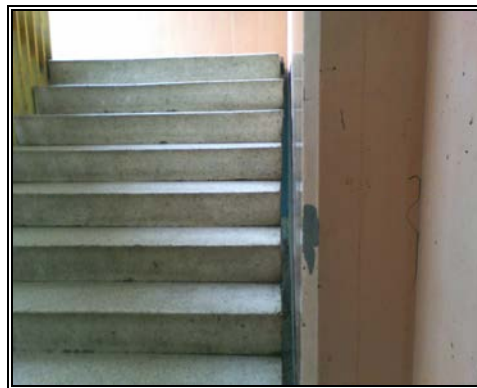
**Anexo 4.15.9.- Separación Escalera-Edificio, planta baja, edificio A.**

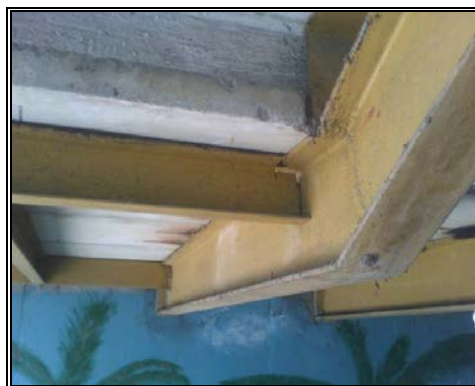
**Anexo 4.15.11.- Descanso, Perfiles, planta baja, edificio A.**

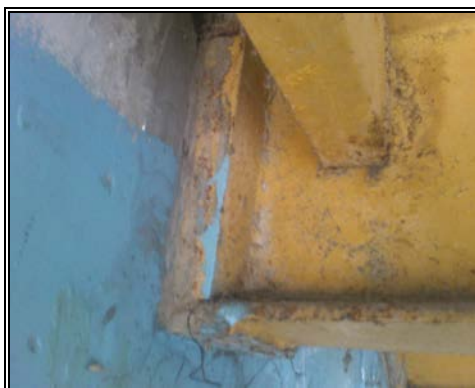
**Anexo 4.15.12.- Unión Muro-Perfil, planta baja, edificio A.**

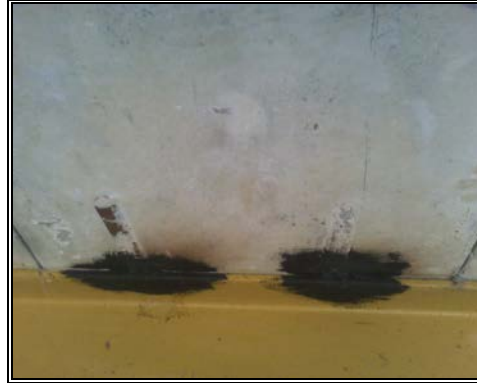
**Anexo 4.15.13.- Soldadura Muro-Perfil, planta baja, edificio A.**

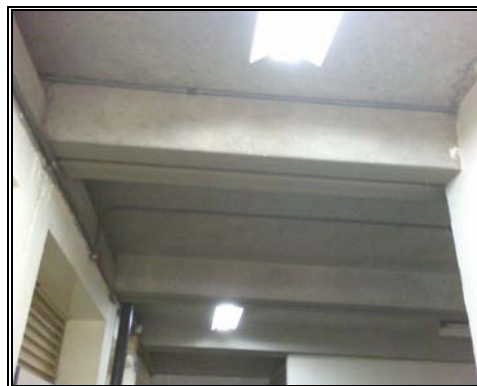
**Anexo 4.15.15.- Vigas de Carga, primer piso, edificio A.**

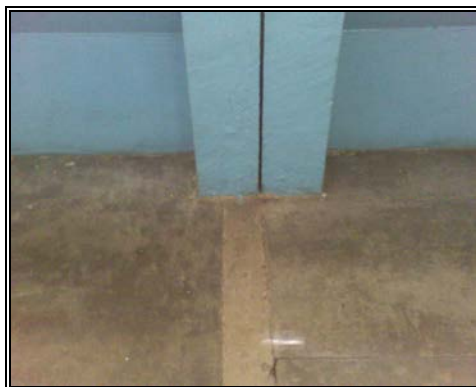
**Anexo 4.15.16.- Unión Losa-Columna, primer piso, edificio A.**

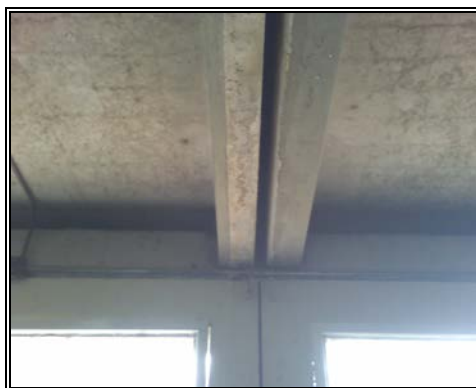
**Anexo 4.15.18.- Junta, primer piso, edificio A.**

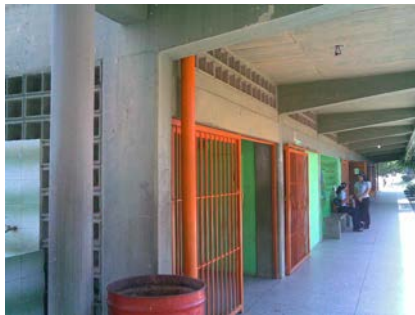
**Anexo 4.16.2.-** Fotografía Módulo 4, se evidencian las vigas en dirección longitudinal.

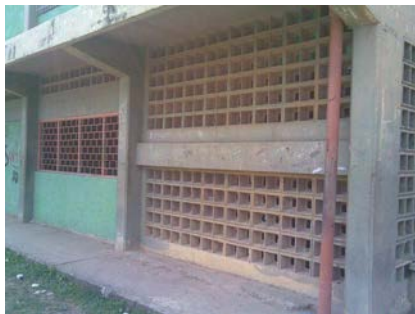
**Anexo 4.16.3.-** Viga de apoyo del descanso de la escalera, presente en Módulos 2 y 4.

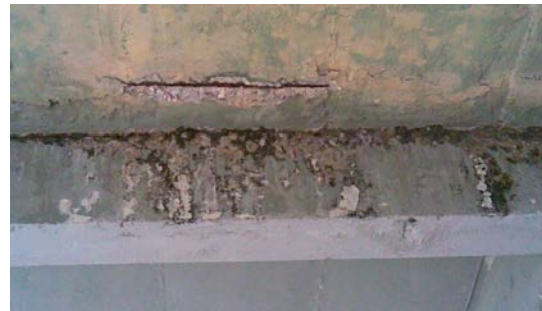
*b)*

**Anexo 4.16.4a y 4.16.4b.-** Acero de refuerzo expuesto en la losa del pasillo que comunica los Módulos 1 y 4.

De manera general se recomienda realizar un adecuado mantenimiento y recuperación a la edificación que ya cuenta con deficiencias estructurales además de deterioros como: acero de refuerzo expuesto en losas de pasillos y tuberías que atraviesan elementos, como es el caso de la losa de entrepiso del Módulo 03. Estos problemas lejos de ser de carácter estético, pasan a ser problemas estructurales, comprometiendo la principal función de la edificación, que es resguardar la vida de las personas que hacen uso de ella. Mediante el cumplimiento de las presentes recomendaciones se garantiza una mejora del comportamiento estructural de toda la edificación.

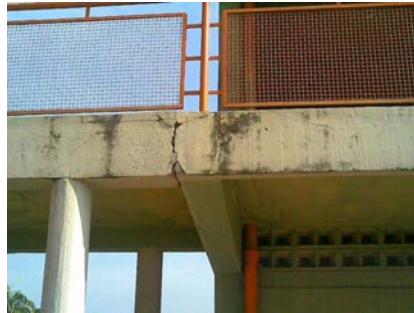
Anexo 4.16.5.- Agrietamiento en la junta de unión entre el pasillo y el Módulo 4.

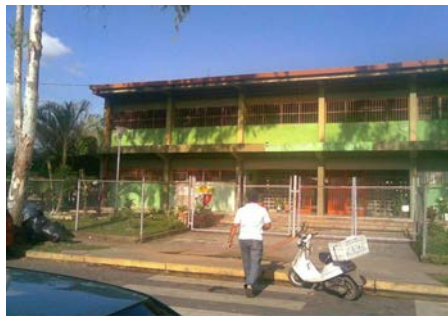
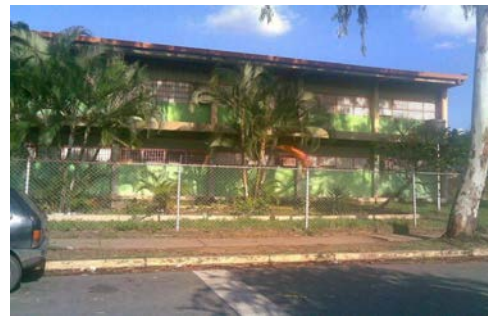
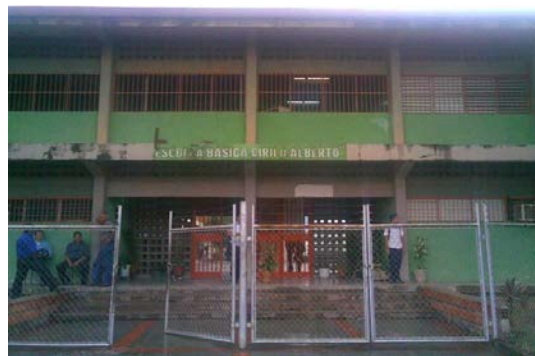
Anexo 4.16.6a, 4.16.6b y 4.16.6c. Fachada principal del colegio, coincide con la fachada oeste del Módulo 01. En este módulo, se observa la posible irregularidad de entrepiso débil por la falta de la tabiquería en lo que es la entrada principal. En la planta alta, se ubica la biblioteca, la cual representa una carga elevada, y un peligro para la estructura si el diseño no se realizó tomando en cuenta este importante detalle.

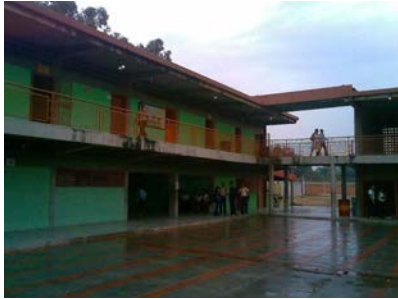
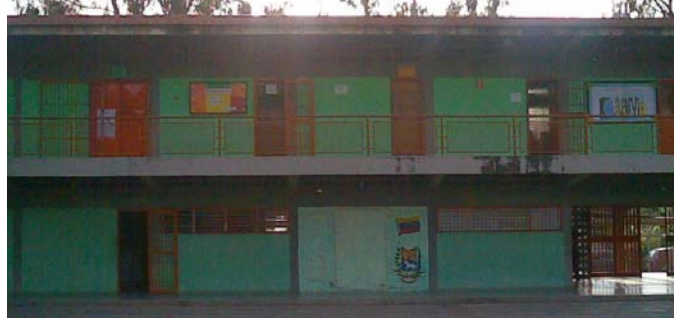
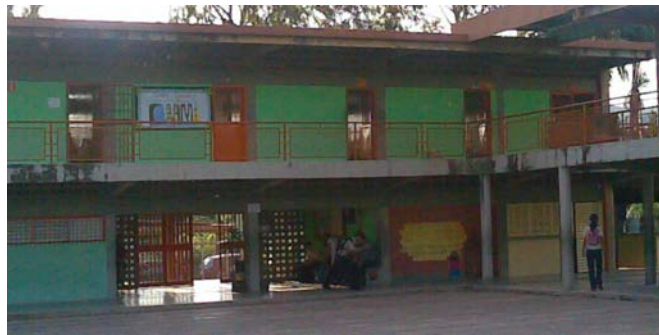
**Anexo 4.16.7a, 4.16.7b y 4.16.7c. Módulo principal visto desde el patio central. En el módulo como tal no se observan fallas a nivel estructural, ni de mantenimiento como en las demás, y es importante destacar que las peores fallas para todos los módulos están en las juntas de dilatación entre ellos y los pasillos que los comunican entre sí, por tanto es en estos lugares donde se observa acero descubierto, grietas, entre otros.**

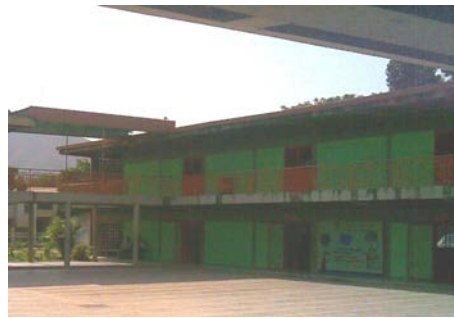
- 1- La configuración de la tabiquería: la ubicación de las ventanas y las paredes de ventilación generan alturas libres en la columna produciendo, en algunos casos, el efecto de columna corta. Esta condición tiene las siguientes consecuencias: la primera es que incrementa la capacidad de la estructura, reduciendo el índice de demanda capacidad y, la segunda, a la cual se le debe prestar verdadera atención, es que lejos de ayudar, potencia la fragilidad de la estructura, es decir, que la falla frágil de los elementos ante la acción de un sismo de determinada magnitud será repentina y no dúctil, que es la condición que busca el diseño de edificaciones sismorresistentes actual.

Anexo 4.16.10.- Módulo N° 2 visto desde patio central del colegio. El efecto de columna corta se encuentra presente en estos módulos, debido a las ventanas intermedias ubicadas en la fachada oeste, y a las paredes de ventilación que se ven en la fachada este, estas paredes tienen una rigidez distinta a la del resto de la pared.

Se recomienda separar la tabiquería de los elementos estructurales, para evitar la falla de los mismos por concentración de esfuerzo cortante (falla frágil), permitiendo que la falla del elemento sea dúctil.

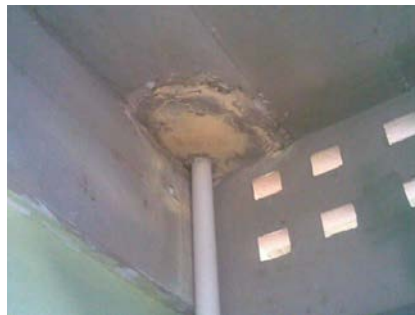
**Anexo 4.16.17.-** En todos los salones del Módulo 3 se puede ver, como la losa de entrepiso está deteriorada por el paso de un bajante de aguas de lluvia a través de ella.

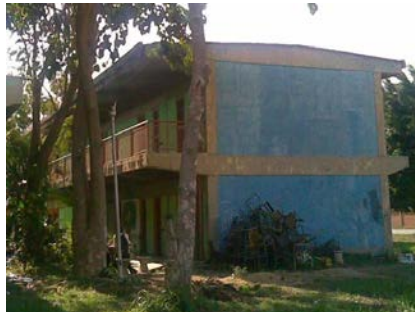
**Anexo 4.16.21.- Fachada este del Módulo 4.**

En la fachada oeste se puede apreciar la tabiquería de ventilación, que se encuentra en el área de las escaleras, esta característica es común en los Módulos 2 y 4 que son los que poseen escaleras. En la fachada norte se observa una viga intermedia en planta baja, que sirve de apoyo al descanso de la escalera. En las fachadas que dan hacia el patio central de todos los módulos se aprecia una viga dintel.

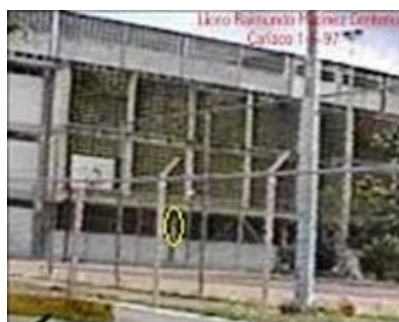
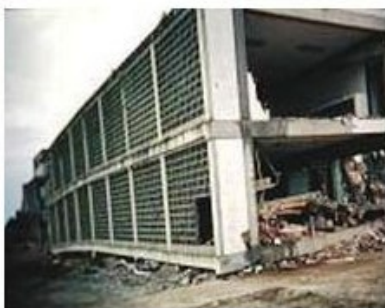
**Figura 4.17.3.- Liceo “Raimundo Martínez Centeno”.**

a) Antes del terremoto  
(Cortesía de E. Castilla)

b) Después del terremoto; aplastamiento  
del primer entrepiso  
(Cortesía de E. Castilla)

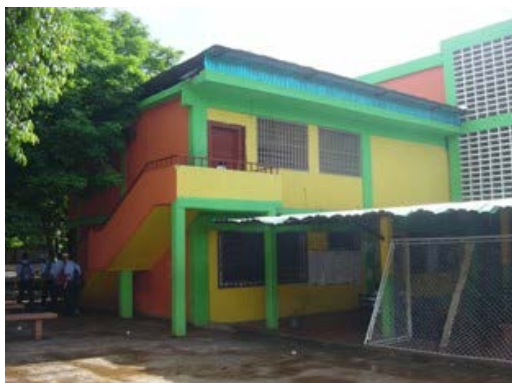
**Figura 4.17.5.- Módulo anexo conectado al módulo principal en la fachada oeste.**

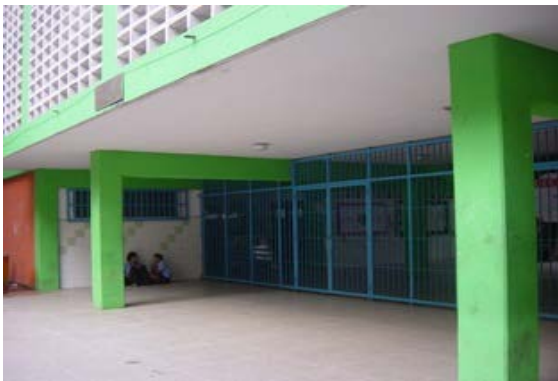
**Figura 4.17.6.- Entrada principal (fachada este). Nótese la ausencia de vigas altas en dirección transversal.**

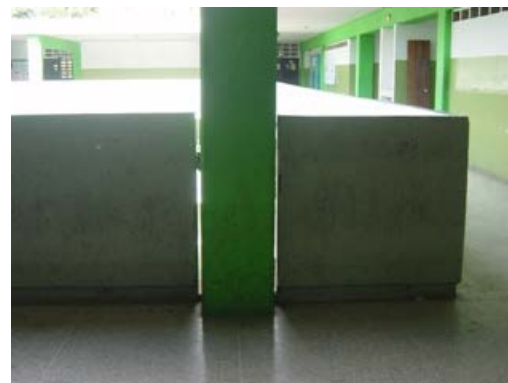
**Figura 4.17.9.- Pared interior de concreto, separada de las columnas.**

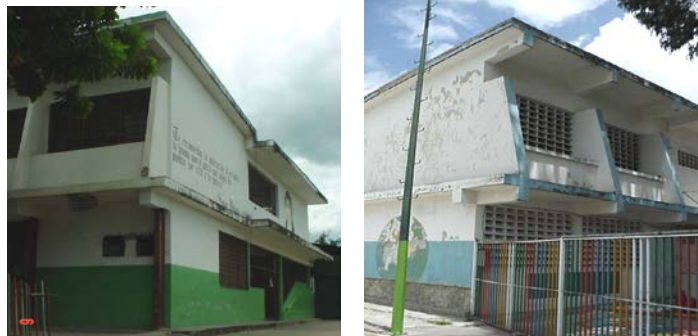
**Figura 4.18.1. Fotografías del Módulo Principal de dos escuelas del Tipo Antiguo II, localizadas en Guarenas (foto izquierda) y en Caracas (foto derecha). Fotografías tomadas por Lee y Abou.**

No se pudieron localizar planos de estas construcciones hechas hace unos 50 años por lo que se hizo necesario conseguir información directamente en las escuelas existentes. Se realizó un levantamiento exhaustivo en sitio de la arquitectura y estructura de escuelas de Caracas, Guarenas, Santa Lucía y Nueva Esparta, comparándose con la información disponible de otras ubicadas en Mérida, Trujillo y Nueva Esparta, concluyéndose que poseen una gran similitud entre ellas y comprobando su carácter repetitivo. Las escuelas examinadas fueron la “E. B. Ambrosio Plaza” de Guarenas, la “E. B. Miguel Villavicencio” de Caracas, la “E. B. Francisco Espejo” de Santa Lucía, la “E. B. Doctor Luis Ortega” de Nueva Esparta, la “E. B. Nueva Esparta” de Mérida, la “E. B. Samuel Darío Maldonado” y la “E. B. Padre Miguel Lorenzo” ubicada en Trujillo. En la Figura 4.18.1 se observan fotografías del Módulo Principal de las escuelas de Guarenas y Caracas.

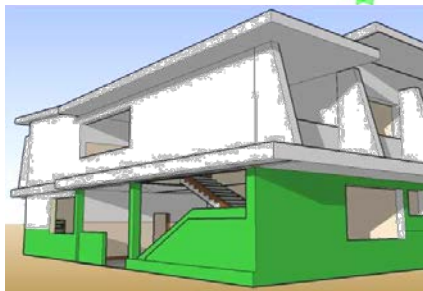
**Figura 4.18.4. Imágenes en tres dimensiones de la estructura y arquitectura del edificio.**

c) Modulo Principal, mostrando las escaleras, las paredes y los parasoles

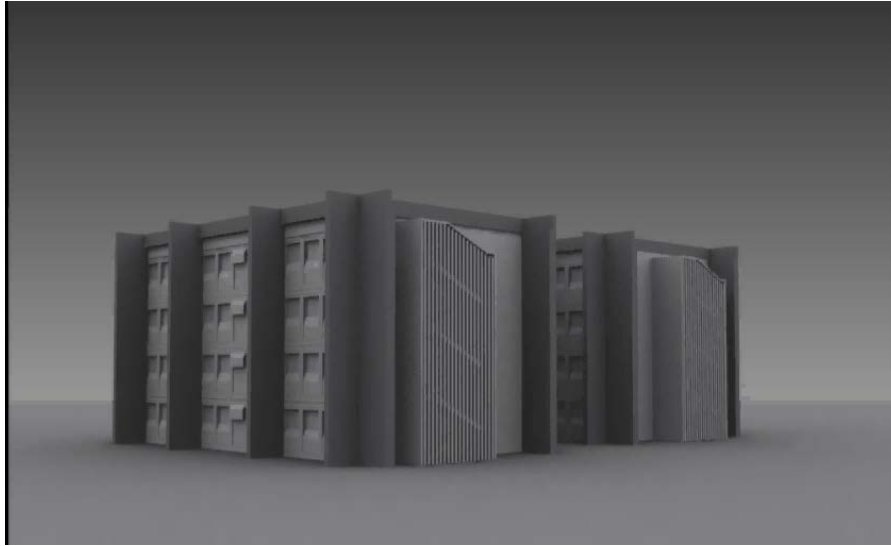
**Figura 4.19.31. Imagen U.E. Colomine con los Muros del sistema de Rehabilitación.**

En la figura 4.19.31 se muestra una imagen de la edificación con la solución de los muros para corregir el comportamiento sísmico de la estructura.

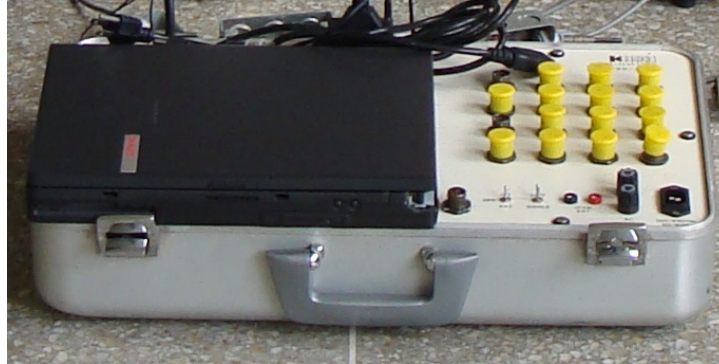
**Figura 5.3.- Sistema de adquisición VSS-3000**

Se utilizó un sistema integral de adquisición de datos modelo VSS-3000 de Kinometrics (contiene sistema Bookmark 216 de IOTech) con un rango dinámico de 16 bits [IOTECH, INC.]

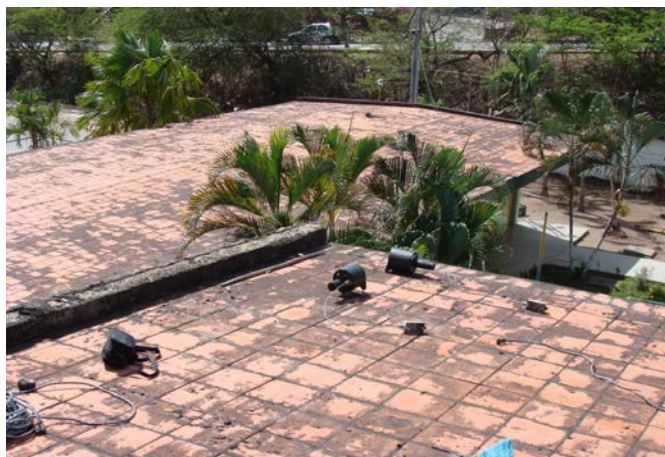
**Figura 5.2. 51.- Vista de los sensores Ch 1 y Ch 2**

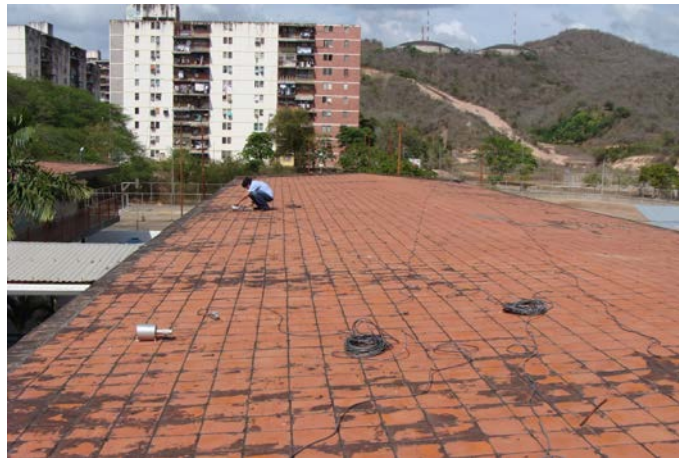
Figura 5.2. 52.- Instalación de los sensores Ch 3 y Ch 4

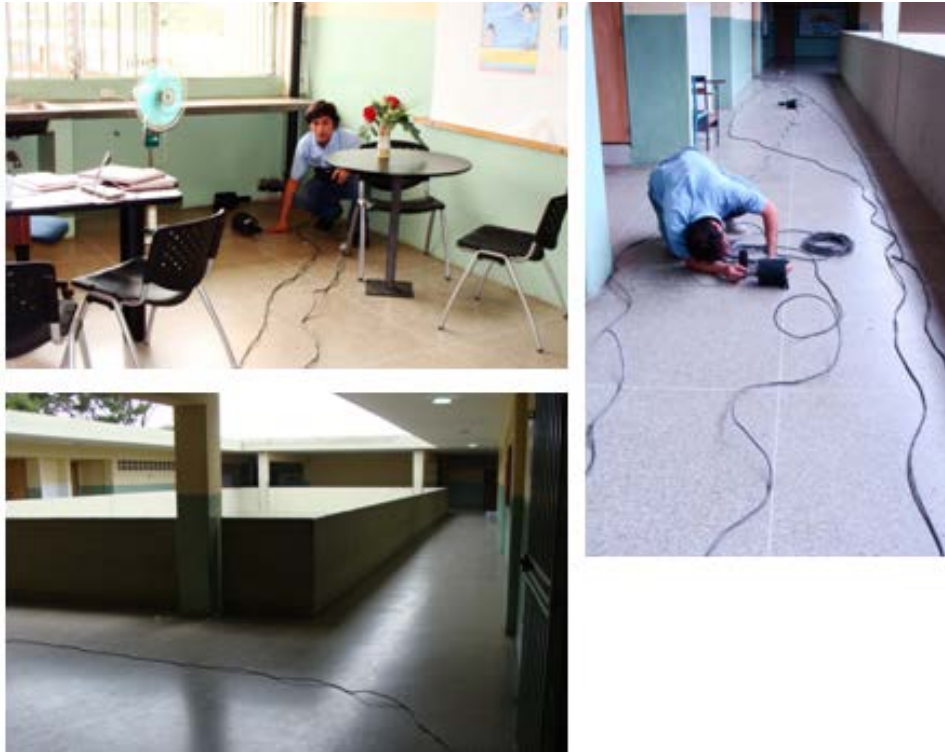
Figura 5.2. 64.- Instalación de sensores Ch 5 y Ch 6 (arriba), sensores Ch3 y Ch4 (derecha) y vista interior del plantel (abajo).

Esta edificación se instrumentó a través de un arreglo de 6 sismómetros, los cuales se colocaron en el segundo nivel, pues el nivel de techo fue inaccesible. Para el día de la visita existían aulas cerradas que impidieron la instalación en dos esquinas opuestas del entrepiso, por lo que se dispuso de dos arreglos biaxiales, uno en esquina y el otro en un punto cercano a la esquina opuesta. Los restantes sismómetros se instalaron en puntos intermedios para obtener información redundante de verificación.
