Este libro describe el riesgo sísmico al que están expuestos los edificios escolares del país y propone medidas para su reducción con la intención principal de promover la seguridad de niños, jóvenes y maestros durante la ocurrencia de eventos sísmicos futuros.

# **Reducción del Riesgo Sísmico en Edificaciones Escolares de Venezuela**

**Oscar A. López  
Angelo Marinilli  
Gustavo Coronel D.**

**Caracas, diciembre 2015**

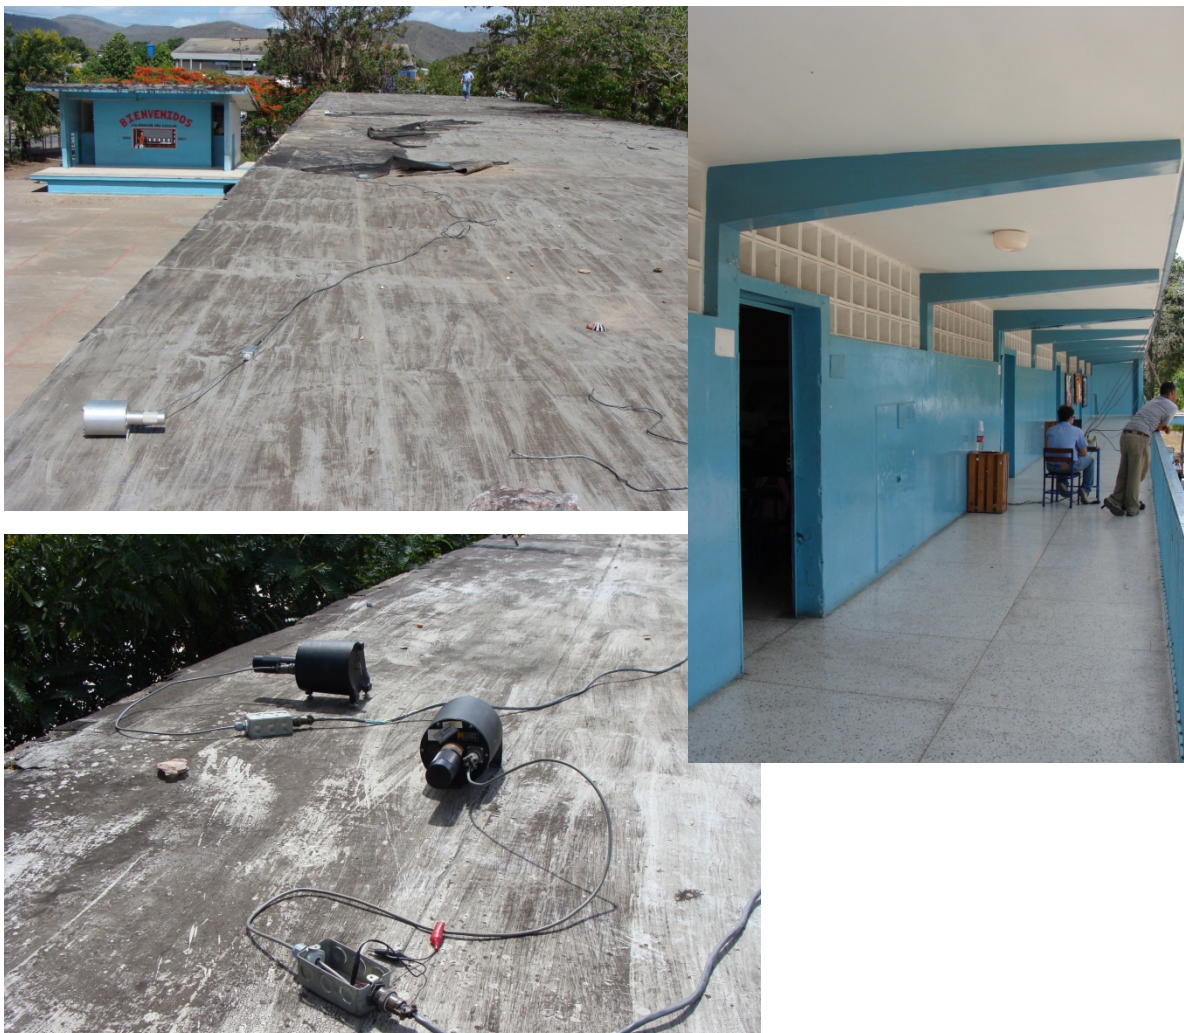
**Figura 5.2. 77.- Sensores Ch 5 y Ch 6 (inferior), vista de la losa de techo (superior),  
Vista desde el segundo nivel (derecha).**

Esta edificación fue instrumentada con seis sismómetros. Se realizó un arreglo, en el cual los sismómetros fueron distribuidos en dos puntos de registro biaxial y dos puntos de registro uniaxial.

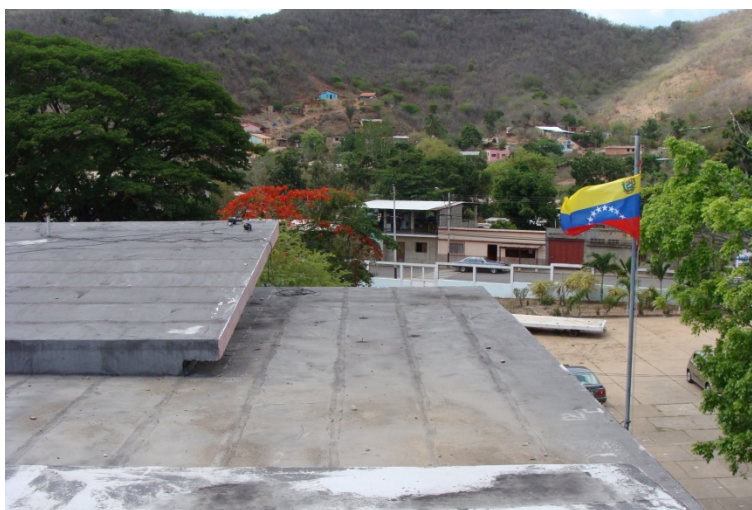
**Figura 5.2. 95.- Sensores Ch 5 y Ch 6.**

Esta edificación fue instrumentada con seis sismómetros. Debido a la regularidad en planta, ausencia de juntas estructurales y acceso al nivel de techo, se realizó la adquisición mediante un único arreglo, en el cual los sismómetros fueron distribuidos en tres puntos de registro biaxial, dos correspondientes a esquinas opuestas y uno cercano a lo que se estima pueda ser el centro de masa.

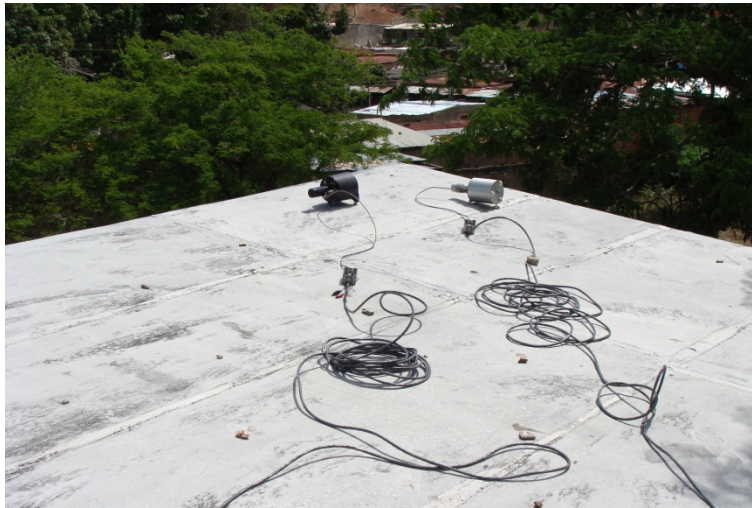
Figura 5.2. 96.- Sensores Ch 1 y Ch 2.

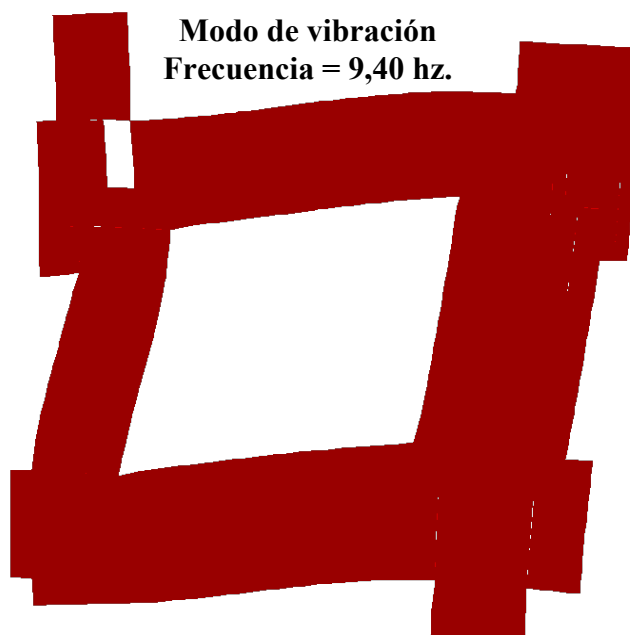
**Figura 5.2. 155.- Modo de vibración U.E.N. Experimental Venezuela (Arreglo 1).**

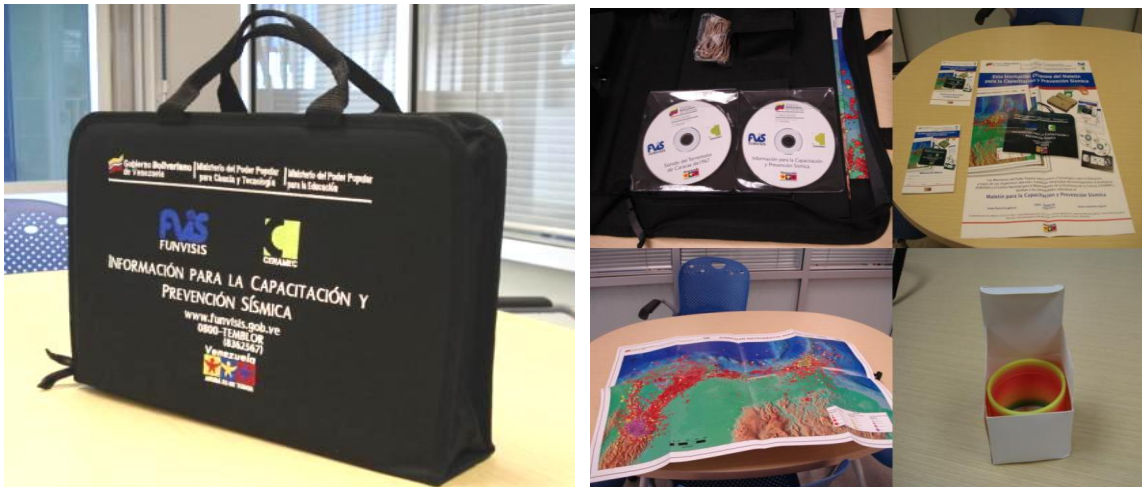
**Figura 6.9 Maletín de Información para la Capacitación y Prevención Sísmica y parte de su contenido, distribuido durante los talleres del proyecto, a 6 de las 11 escuelas atendidas.**

- Un (1) mapa, tamaño pliego, de fallas cuaternarias en Venezuela.
- Un (1) mapa, tamaño pliego, de la sismicidad en Venezuela.
- Un (1) resorte plástico grande de colores.

- Un (1) juego de diez (10) láminas de acetato a color.

Para entregar dicho maletín al plantel educativo, los docentes recibieron el taller de formación de entes multiplicadores en Prevención Sísmica. Se les suministró un instructivo, como recurso que les permitirá facilitar la información básica que en materia de preparación y prevención ante el riesgo sísmico se debe manejar, de manera clara, sencilla y práctica. Asimismo, se facilitaron algunas estrategias metodológicas de enseñanza-aprendizaje utilizadas exitosamente por el Aula Sísmica. Los recursos didácticos entregados, se articularon con cada fase del Taller, para garantizar una mejor comprensión de cada punto explicado.
