# Riesgo Sísmico en Caracas y Estrategias de Mitigación

**Oscar A. López y Gustavo Coronel D.**  
Editores

Universidad Central de Venezuela  
Ediciones de la Biblioteca EBUC

Este libro es el resultado de 15 años de investigaciones sobre el riesgo sísmico de Caracas. Se presenta una evaluación del riesgo de las construcciones existentes ante la acción de los terremotos, tanto las formales hechas por profesionales siguiendo criterios técnicos normativos, como las construcciones informales que abundan en los barrios.

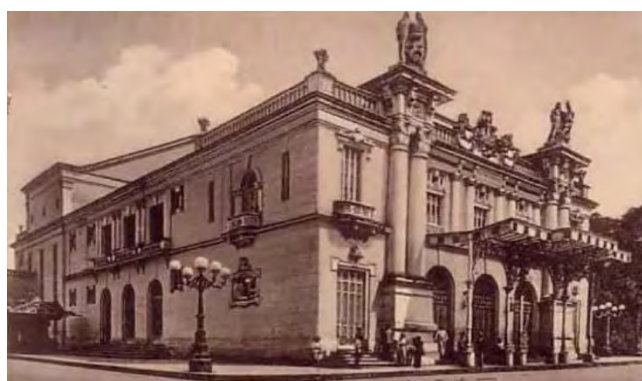
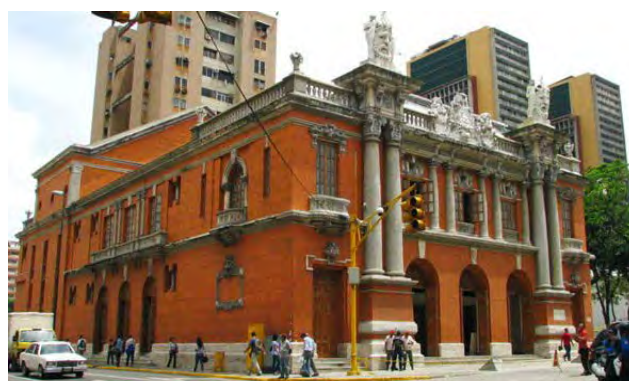
Realizado por el arquitecto venezolano Alejandro Chataing, se caracterizó por su estilo ecléctico afrancesado, en forma de herradura con estructura reforzada de hierro (Figura 0.16).

Teatro Nacional en 1911 (izquierda) y en la actualidad (derecha). **Figura 0.16**

Siendo su construcción muy poco después del terremoto de 1900, se dice que Castro ordenó que la edificación fuese muy bien reforzada ante sismos, lo cual tiene sentido, ya que, según anécdotas de la época, él mismo fue presa del pánico durante ese terremoto, al punto de lanzarse de un balcón de la Casa Amarilla, entonces sede de la presidencia. Y efectivamente dicha obra sobrevivió el terremoto de Caracas de 1967 y sigue siendo un importante ícono cultural de Venezuela.

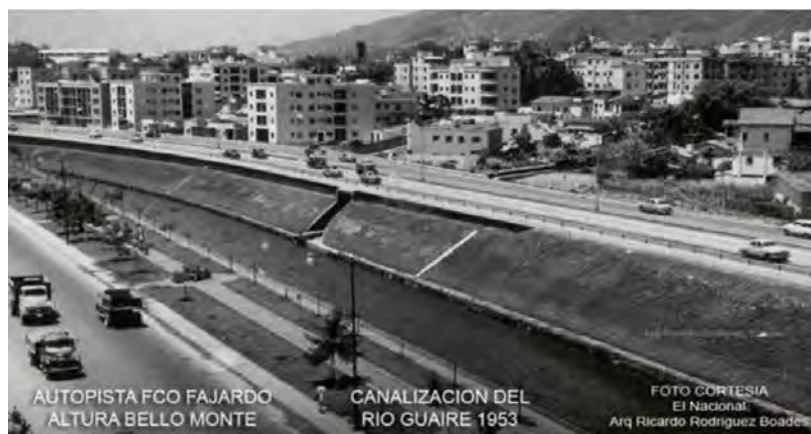
**Figura 0.28**

En la Figura 0.28 se muestran los trabajos de canalización del río Guaire, en el área de Colinas de Bello Monte, en el año 1953.

**Autopista Francisco Fajardo, a la altura de Bello Monte.**

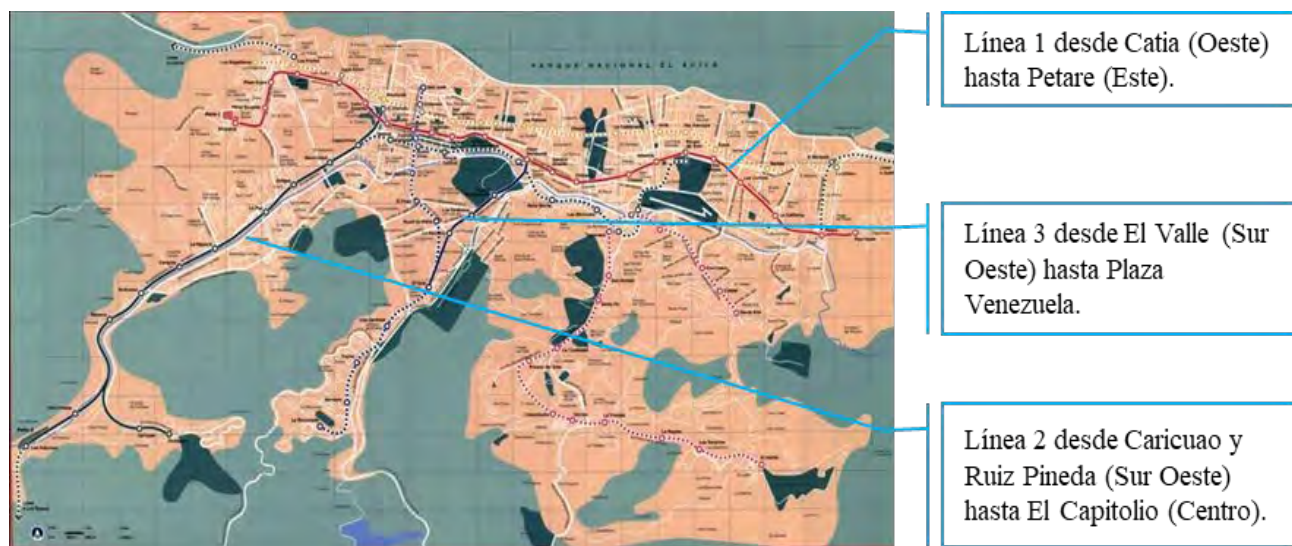
En la Figura 0.31 se muestran las tres líneas en funcionamiento y en operación comercial del Sistema Metro de Caracas, en el año 1992. Las líneas segmentadas indican otras líneas o rutas en construcción que conectarían los cinco Municipios que conforman el AMC.

Caracas para el año 1992. Principales líneas del Sistema Metro. **Figura 0.31**

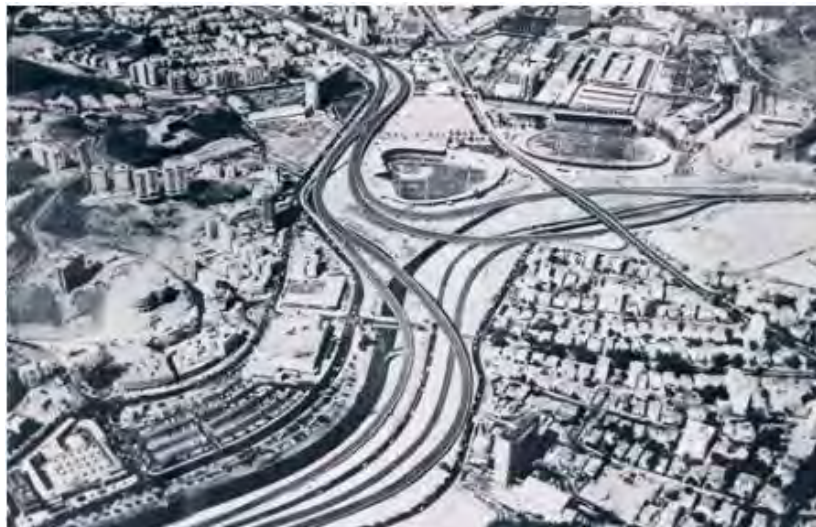
**Figura 0.32**

En su diseño y trazado los tramos viales bordean los terrenos de la antigua “Hacienda Ibarra”, que había sido adquirida por el MOP para la construcción de la nueva sede de la Universidad Central de Venezuela. El trazado del Distribuidor “El Pulpo” bordea los espacios del Estadio de Beisbol y del Estadio Olímpico de la universidad, como se muestra en la fotografía aérea de la Figura 0.32

Vista aérea del Distribuidor “El Pulpo”.

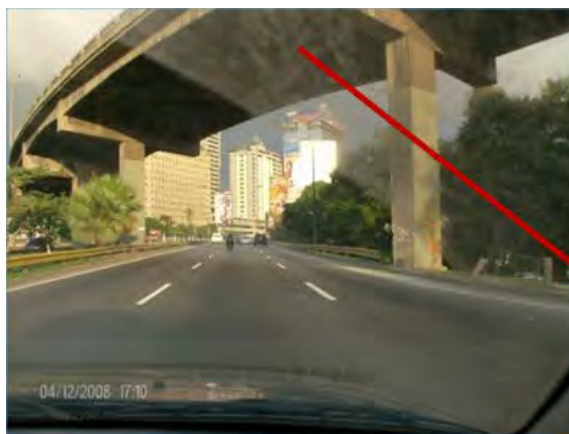
**Figura 0.33**

La fotografía de la Figura 0.33 muestra una vista inferior de una porción del Distribuidor “El Pulpo”, debajo de la Autopista del Este en dirección al este de la ciudad.

Se observa el tramo elevado que permite la conexión de la autopista Francisco Fajardo (Este) con dirección a la Autopista Valle Coche (Sur Oeste).

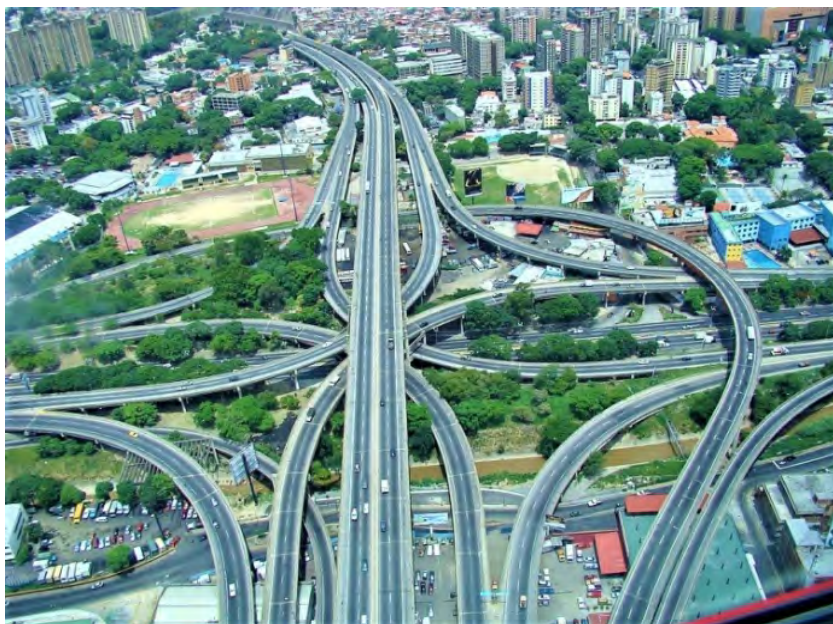
La fotografía de la Figura 0.34 muestra una vista aérea del Distribuidor “La Araña” el cual permite al usuario dirigirse, de manera fluida en diferentes direcciones dentro de la ciudad.

Vista aérea del Distribuidor “La Araña”.

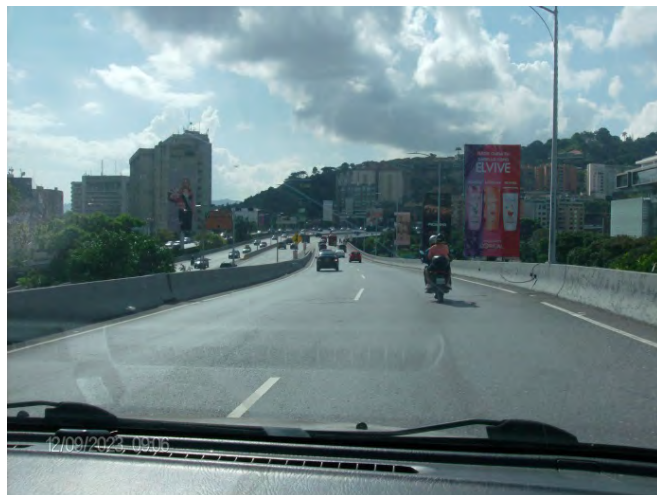
El proyecto del distribuidor “El Ciempies” fue realizado por el Ministerio de Obras Públicas, inició su construcción en el año 1970 (durante la Presidencia de Rafael Caldera) y fue inaugurado el 23 de julio de 1972 (Wikipedia, 2023). La Figura 0.35 muestra un tramo del Distribuidor “El Ciempies”, la imagen corresponde a la vía elevada de enlace desde la Avenida Andrés Galarraga en dirección a la Autopista de Prados del Este (al Sur Este de la ciudad) frente al Centro Comercial Ciudad Tamanaco.

**Figura 0.35** Distribuidor “El Ciempies”, vía elevada de dos canales desde Chacao a la Autopista Prados del Este.

Este distribuidor vial de concreto armado permite el empalme de dos de las vías más importantes de la capital venezolana, la autopista del Este y la autopista de Prados del Este, ya que anteriormente había que cruzar la Urbanización Las Mercedes para lograr la conexión entre ambas vías.

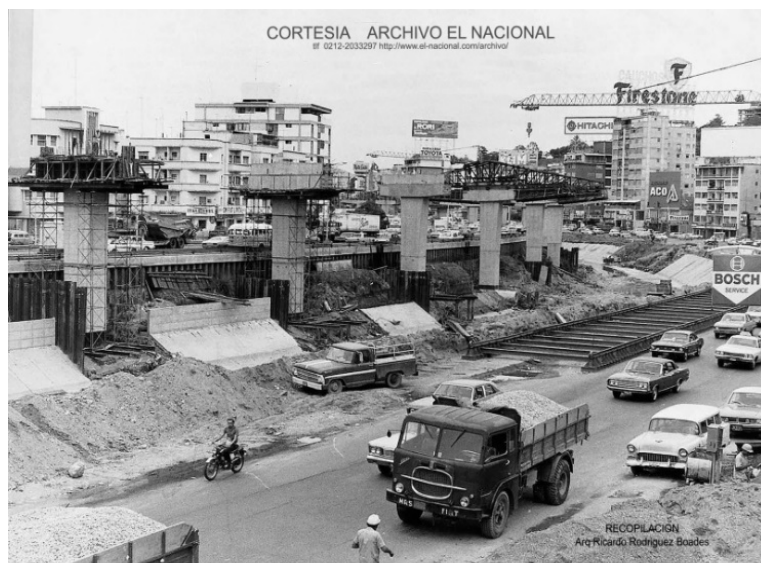
La Figura 0.36 presenta los avances de los trabajos de construcción del 2do. Piso de la Autopista del Este en los primeros años de la década de los años 1970. Esta autopista se puede considerar como la vía rápida más importante de la ciudad de Caracas. Sin embargo, a la presente fecha es insuficiente por el gran volumen de vehículos que se desplazan. Se recomienda poner en práctica el anteproyecto existente para la construcción de una vía alterna, en ambos sentidos este-oeste, que estaría ubicada más al sur sin ingresar al tráfico local de la ciudad de Caracas.

Trabajos de construcción del segundo piso de la Autopista del Este (hoy Cacique Guaicaipuro) en la década de los 70.

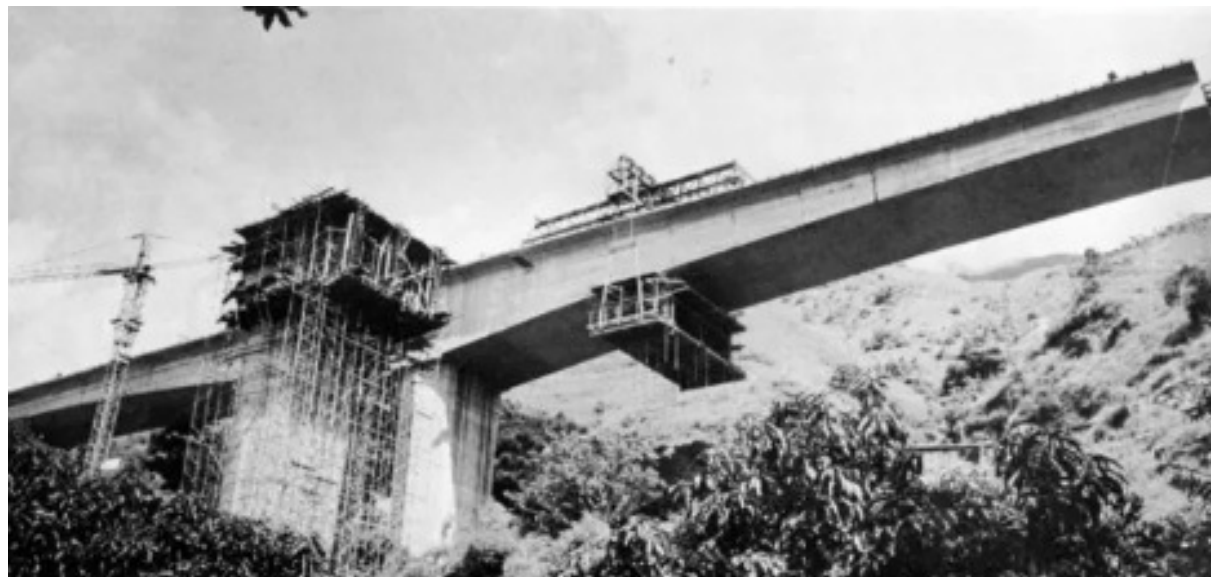
**Figura 0.37**

La Avenida Boyacá permite la conexión con la Autopista “Gran Mariscal de Ayacucho” en dirección a las ciudades de Guarenas y Guatire, y luego continúa en dirección a la región oriental y a la región sur del país. De igual manera, la vía permite la conexión con las Urbanizaciones La California y El Llanito del Municipio Sucre. En dirección Oeste – Este (y en sentido contrario) de la ciudad esta vía presenta varios distribuidores, construidos de concreto armado, los cuales son: Urbanización Maripérez, Urbanización La Florida – Municipio Libertador, Urbanización La Castellana, Urbanización Altamira–Municipio Chacao, Urbanización Los Chorros, Urbanización El Marques, Urbanización La Urbina–Municipio Sucre. La fotografía de la Figura 0.37 presenta los trabajos de construcción de los viaductos ubicados sobre el sector Noreste de la ciudad denominado “Los Chorros”.

**Construcción de los viaductos sobre el sector  
Los Chorros en la Avenida Boyacá.**

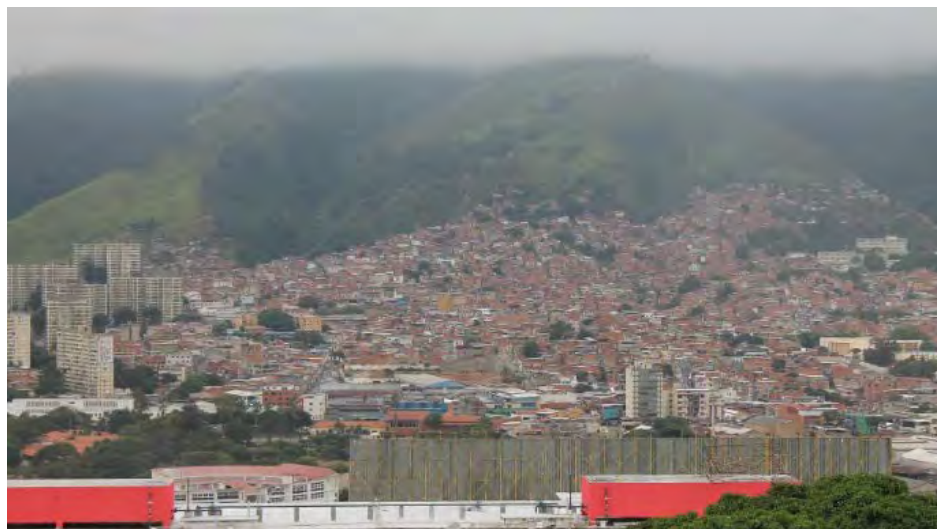
**Figura 0.38**

En la fotografía de la Figura 0.38 se presenta una vista parcial de la ocupación de un sector de un “urbanismo sin control”, conformado en forma predominante por viviendas unifamiliares, en toda la ladera de la montaña del Ávila o “Waraira Repano”, al norte de la ciudad de Caracas.

**Vista parcial del sector “Ruperto Lugo” y “Los Frailes de Catia”  
ubicados al norte de la Avenida Sucre de Catia.**

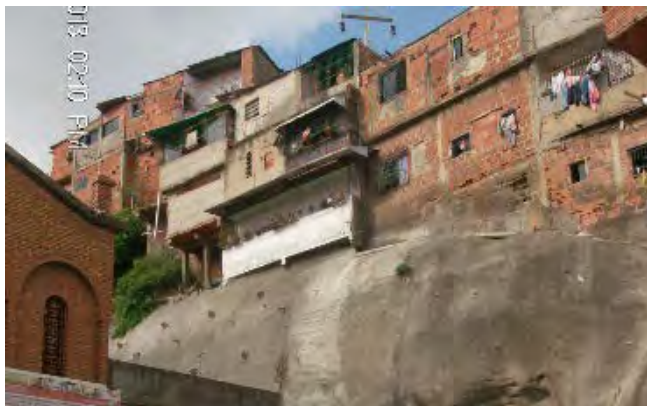
En la Figura 0.39, la fotografía permite apreciar un grupo de viviendas populares en Catia, de 3 o 4 niveles estructurales, pareadas, con diferentes configuraciones geométricas en planta y elevación, que presentan colindancia, sin cumplir con las normas de construcción ni con los retiros mínimos con respecto al borde del muro.

**Figura 0.39** Viviendas populares ubicadas en Catia, cerca del borde del muro.

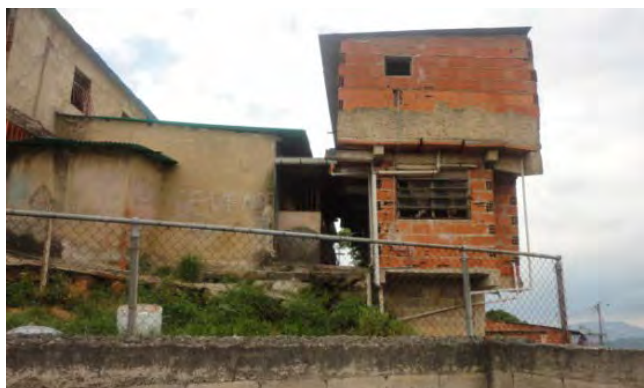
En la Figura 0.40 se observa el escalonamiento vertical invertido de la edificación y la ausencia de los elementos estructurales (columnas, vigas) de una vivienda popular ubicada en el Sector El Valle, construida en forma “empírica”, sin el cumplimiento mínimo de normas de construcción.

**Figura 0.40** Edificación de vivienda popular, construida en forma empírica.

Las evaluaciones técnicas realizadas en las viviendas populares en estas áreas, indican que en su mayoría están construidas con pórticos poco definidos (secciones de columnas pequeñas, sin vigas altas en dos direcciones, sin losas de entrepiso bien construidas), con paredes portantes de mampostería (con bloques de arcilla o bloques de concreto). Se pudo apreciar la ausencia de elementos de confinamiento o refuerzos en los cerramientos exteriores e interiores, solo algunas de ellas cuentan con elementos de concreto armado (machones y vigas de corona), necesarios para aportar el confinamiento a las paredes.

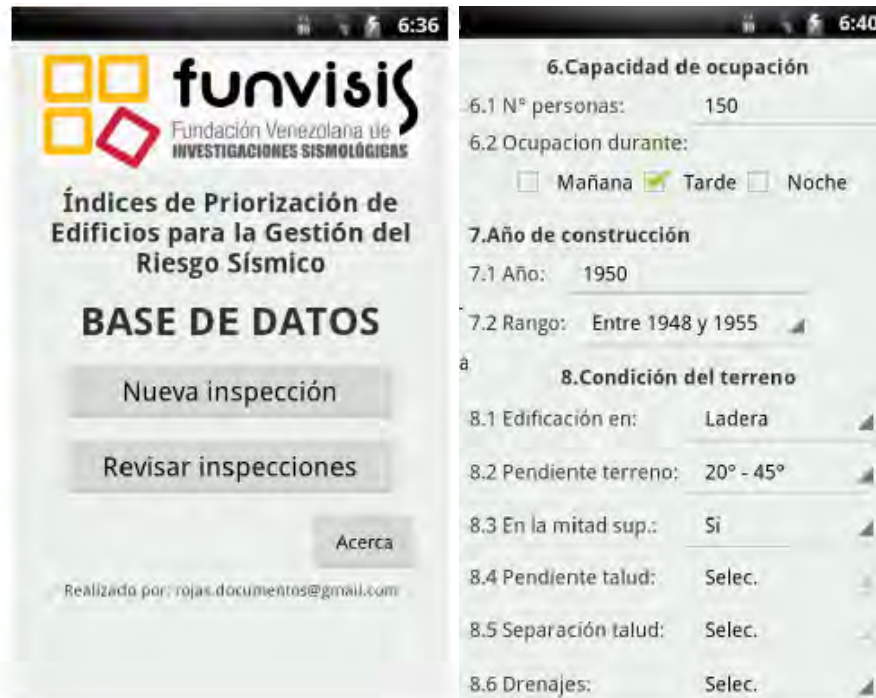
Figura 2.2

Adicionalmente se desarrolló una aplicación móvil para tabletas y celulares inteligentes (Figura 2.2) que permite la captación automática de los datos en campo (Coronel *et al.*, 2015) y una aplicación en lineal para la asignación de los índices de priorización (Navas y Morgado, 2015).

Aplicación móvil para inspección rápida

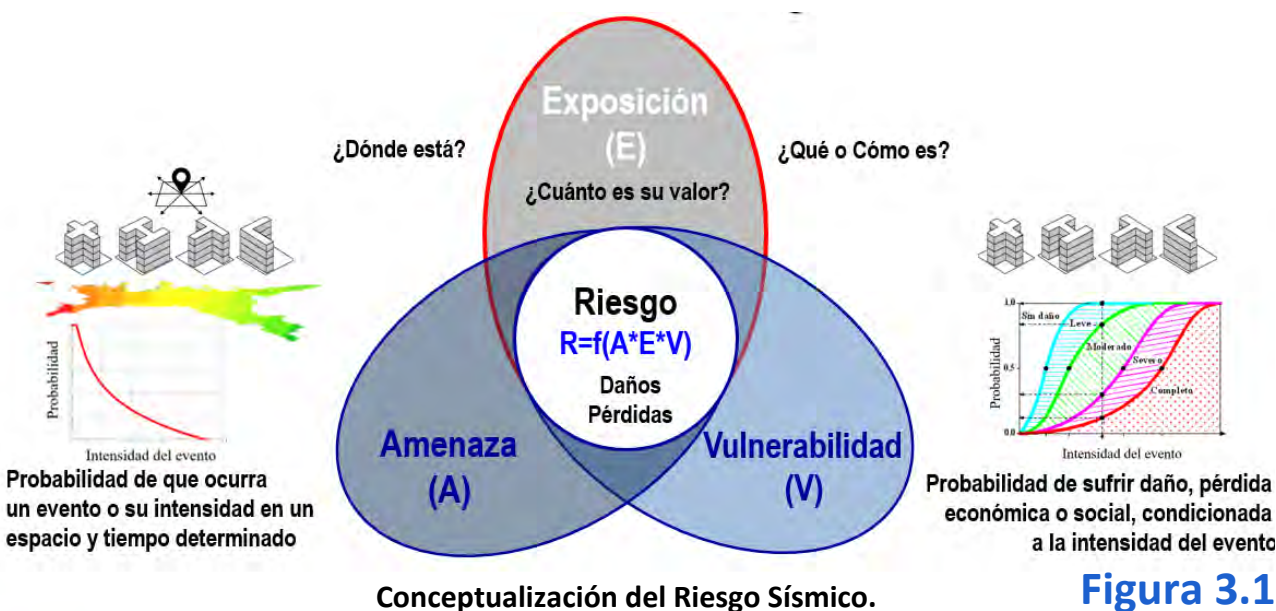
La evaluación del Riesgo Sísmico (R) requiere caracterizar la Amenaza Sísmica (A) y la Vulnerabilidad (V) de los elementos expuestos a ella, y suele definirse como el producto de estas variables (Figura 3.1), en términos probabilísticos (McGuire, 2004). La Exposición (E) es considerada hoy en día como una tercera variable que permite: 1) la localización de los elementos expuestos y su relación con la amenaza sísmica; 2) la clasificación, cuantificación y definición de los elementos expuestos y de las características que condicionan su vulnerabilidad; y 3) el valor expuesto desde punto de vista social y económico. En el caso de las edificaciones, caracterizar su exposición implica inventariar y estimar la cantidad de casas y edificios definiendo sus características estructurales tales como: el material de la construcción, la tipología estructural, el año de construcción, la altura, entre otros. El grado de detalle dependerá de la escala de evaluación la cual puede ser a nivel Nacional, Ciudad o Local.

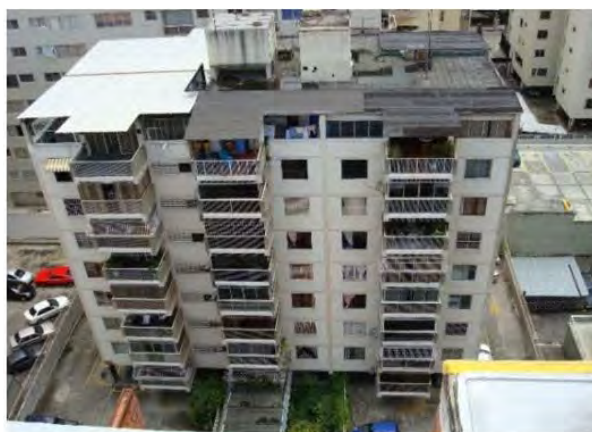
Figura 4.8

El edificio Belaire está compuesto por 9 pisos (Figura 4.8 y 4.9) está ubicado en LPG-A y tiene las mismas características de vulnerabilidad que los edificios derrumbados, sin embargo, no sufrió ningún daño según CPES (1978). Construido en 1963, tiene alturas de entrepiso de 2,7 m para una altura total  $H= 24,3$  m, posee una planta cuasi-simétrica y nueve pórticos de concreto armado con vigas altas en la dirección transversal (T) que denominamos dirección Fuerte. En la dirección longitudinal (L) posee cuatro ejes de columnas, sin vigas, la cual denominamos dirección Débil (Figura 4.8). Solo una porción del piso 9 fue construida en concreto y no hay losa del eje 1 al 4 en el último nivel (Figura 4.9).

a. Fachada Sur. Foto: S. Safina

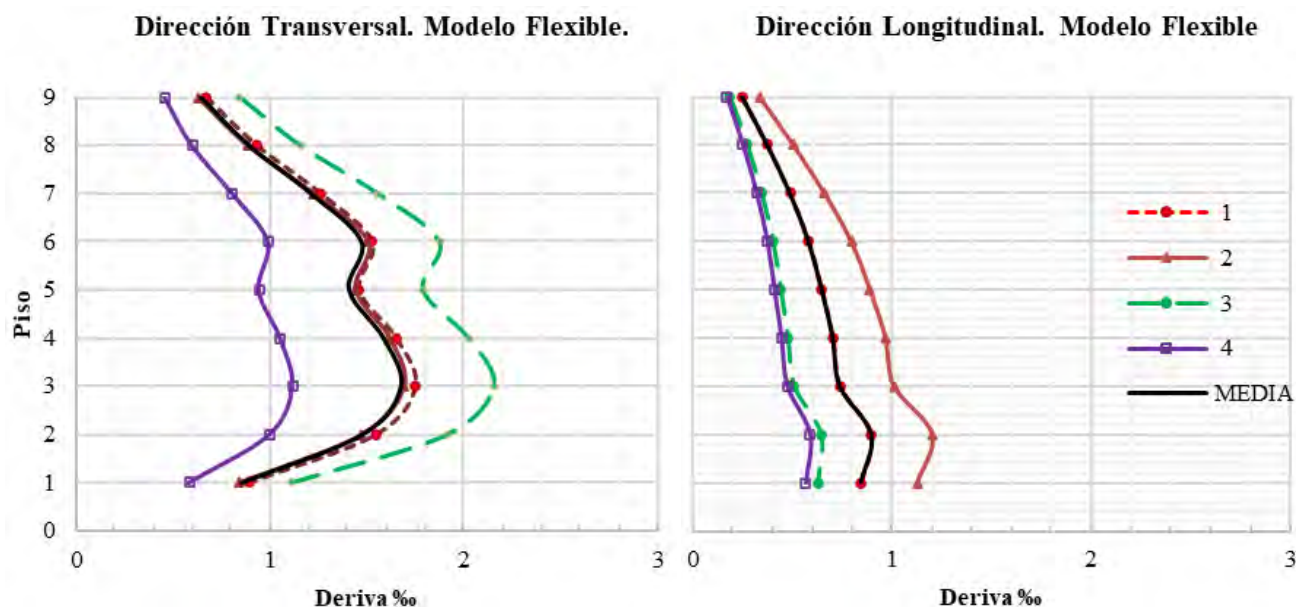
Deriva del edificio Belaire a partir del ADL ante el sismo de 1967. **Figura 4.12**

Se obtuvieron los desplazamientos piso a piso para cada evento, y la deriva como el cociente entre la diferencia de desplazamientos y el diferencial de altura entre pisos consecutivos (Figura 4.12). Según FEMA/NIBS (2003) para el caso de un edificio de concreto armado, relleno con paredes, de nueve pisos y diseñado con un código de diseño bajo (*Lowcode*) calificado como “C3H” el inicio de daño leve está asociado a una deriva de 1,5 ‰, se observa que en el caso del modelo flexible, las derivas correspondientes a la dirección transversal tienen un valor máximo de 2,16 ‰ para el evento 1 y un valor mínimo de 1,12 ‰ correspondiente al evento 4, siendo este inferior al inicio de daño leve establecido por FEMA/NIBS (2003). En la dirección longitudinal, que corresponde a la dirección más débil y flexible del edificio, todas las derivas estimadas por piso y globales son inferiores al valor establecido como inicio de daño, esto se debe a que en esta dirección el edificio estuvo sometido a una menor acción sísmica comparado con la dirección transversal.

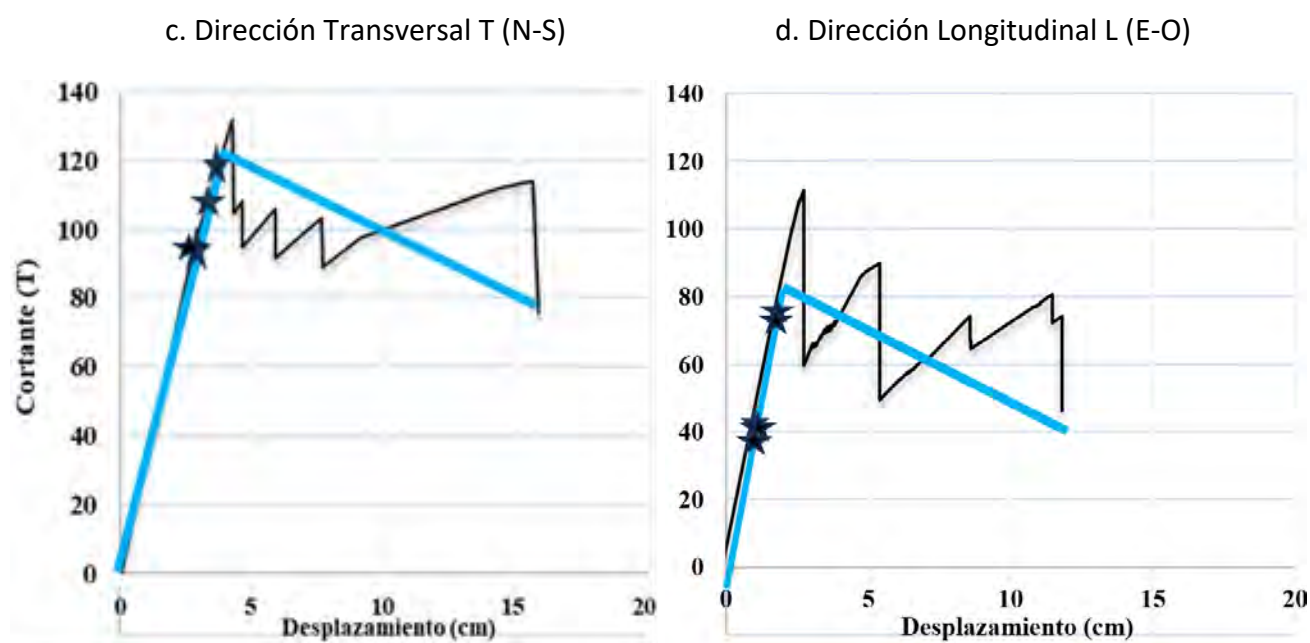
Curva de capacidad idealizada (azul) y demanda de desplazamiento (\*) para cada evento sísmico. Sismo 1967.

Después de haber obtenido las curvas de capacidad del edificio Belaire, en cada uno de sus direcciones, se analizó la respuesta del edificio ante cuatro eventos similares al sismo de 1967, descritos en la sección 4.2 a fin de determinar la respuesta y compararla con la observada. Para ello se obtiene el desplazamiento en el tope de la estructura asociado a cada evento, usando el método de los coeficientes. Ver Figura 4.14.

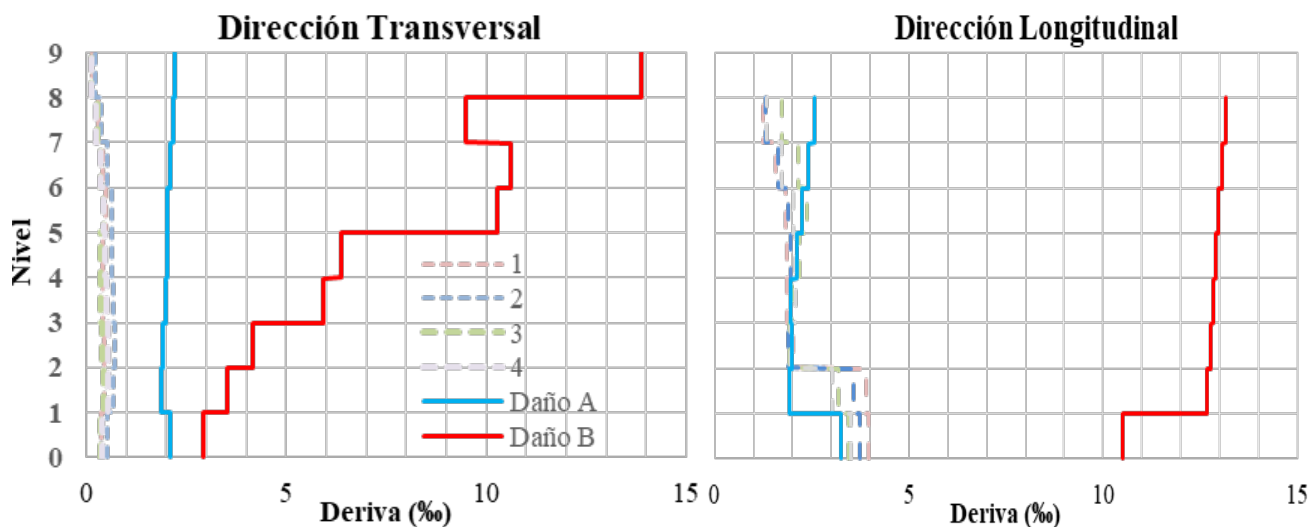
Edificio rotado 90°. Comparación de la demanda de deriva por evento (1 a 4) para el sismo de 1967 con las derivas asociadas al Daño A y Daño B, para cada entrepiso.

La Figura 4.21 muestra la demanda de deriva en cada entrepiso para cada dirección y evento sísmico, obtenidas del ADNL; se muestran también las derivas asociadas a los estados de Daño A y B en cada entrepiso. Al comparar la Figura 4.21 con la 4.19 se aprecia el efecto de rotar el edificio. En la dirección L del edificio rotado se excede ahora el nivel de Daño A en los dos entrepisos inferiores, para todos los eventos. La deriva en dirección L alcanza el 4 ‰ y al menos para un evento se excede la resistencia de las paredes, se produce la rotura de la losa en los entrepisos 2 a 6 y se alcanza la resistencia cedente de las columnas de la planta baja. El daño se puede catalogar como daño estructural moderado.

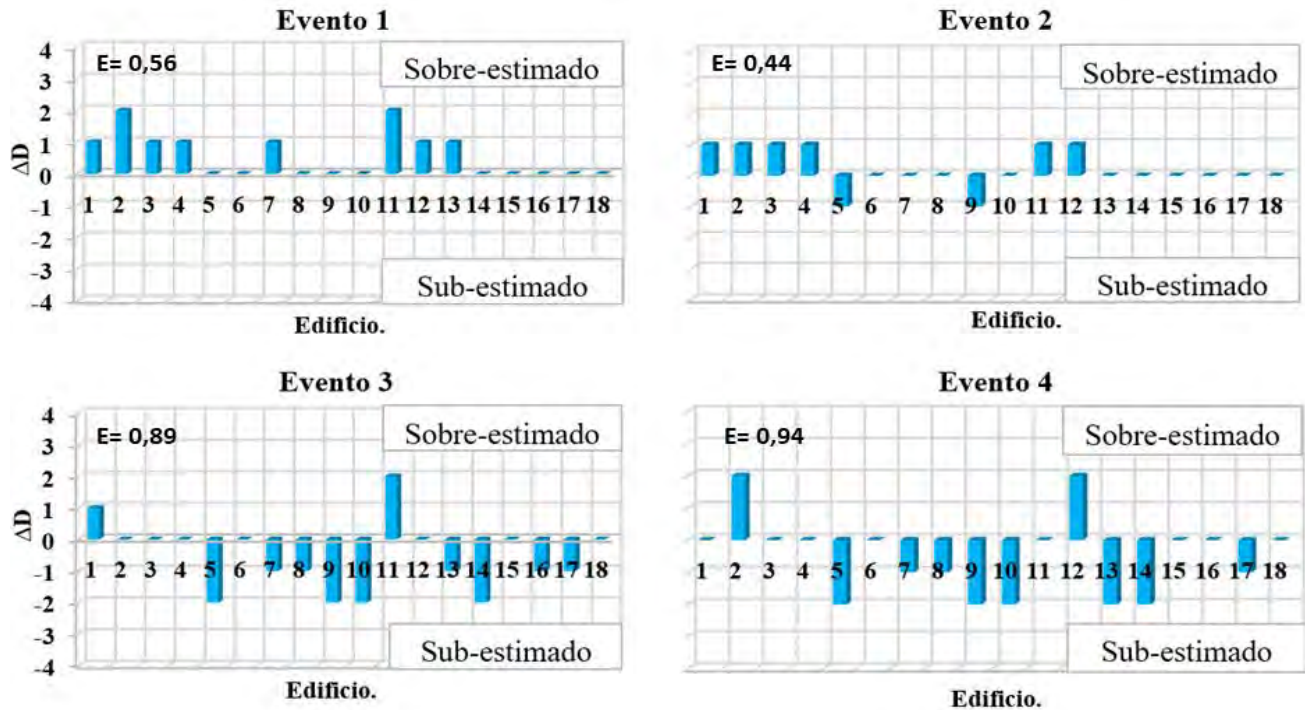
Valores de  $\Delta D$  = Daño estimado – Daño observado, para cada edificio y valor del Error E para cada sismo.

Los valores del Error (E) se obtuvieron a partir de la información dada en la Figura 4.23. El Error es 0,56, 0,44, 0,89 y 0,94, para los eventos 1, 2, 3 y 4, respectivamente. El evento 2 tiene el menor error por lo que se considera que es el evento que reproduce de manera más ajustada lo ocurrido durante el sismo del 67. Los cuatro eventos generan un error menor a un grado de daño.

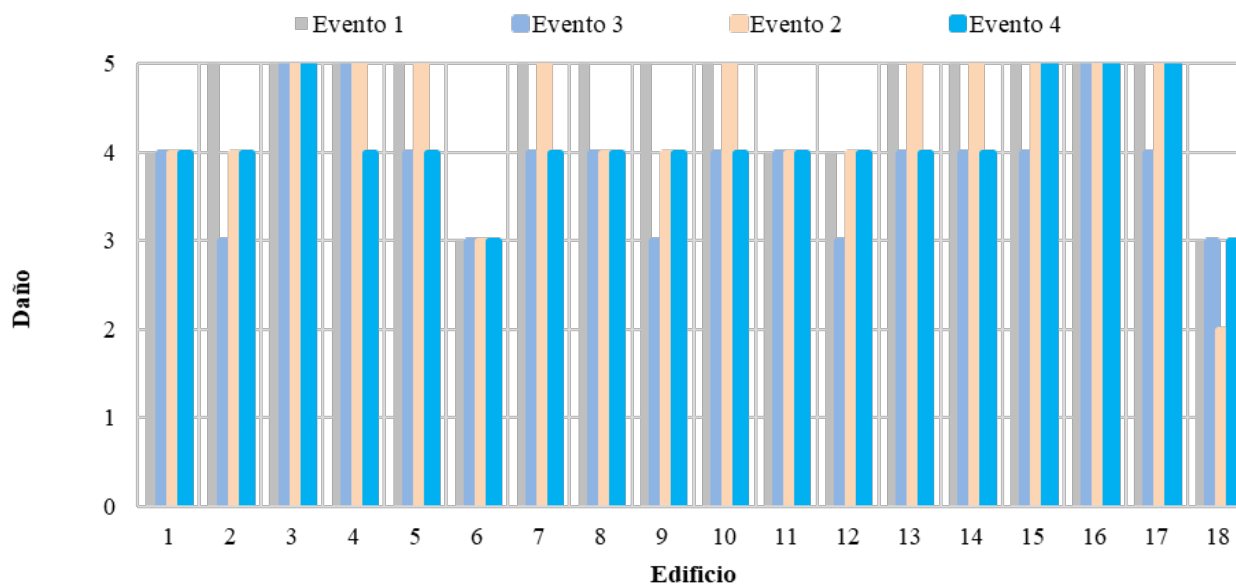
Daño estimado por evento.

Con las derivas máximas se estima el daño a partir de la relación de derivas y daños (Tabla 4.9), con esa información se obtiene los niveles de daños asociados a cada edificación y a cada periodo analizado (1Tm, 1,3Tm, 1,5Tm). En la Figura 4.25 se presenta el promedio de los daños estimados para los tres periodos calculados.

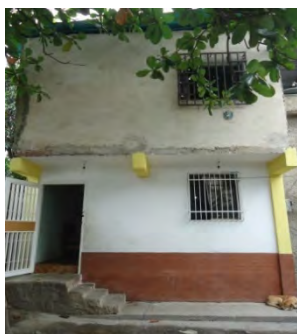
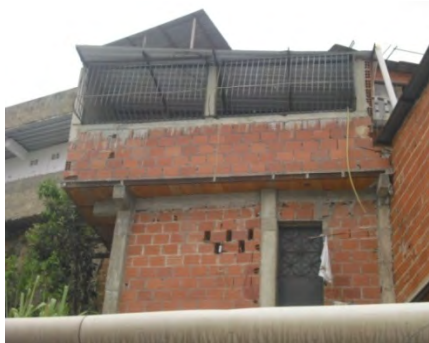
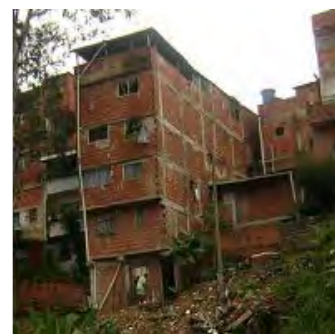
Figura 5.1

La tipología constructiva típica de los barrios de Caracas se identifica en el Capítulo 10. El tipo estructural predominante es el sistema mixto constituido por pórticos de concreto armado y mampostería de baja calidad constructiva, algunos ejemplos se muestran en la Figura 5.1. En la muestra estadística investigada predominaron las viviendas de un piso (44,5 %) y las de dos pisos (33,4%), pero se apreciaron alturas hasta de 5 pisos. De los ensayos de núcleos de concreto extraídos en viviendas del barrio Telares se obtuvieron resistencias entre 78 y 210 con una media de 131 kg/cm<sup>2</sup>. El diámetro del refuerzo longitudinal más usado es de 1/2" pero pueden también ser de 1/4" o 5/8", con estribos y ligaduras de superficie lisa de 1/8" de diámetro.

Tipología estructural típica de las viviendas populares.

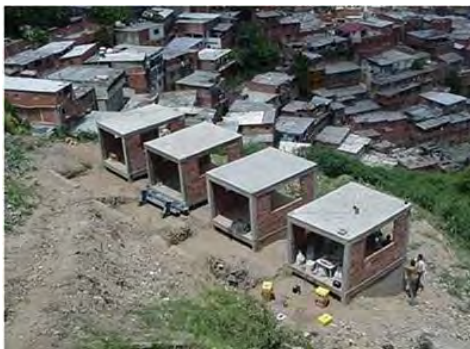
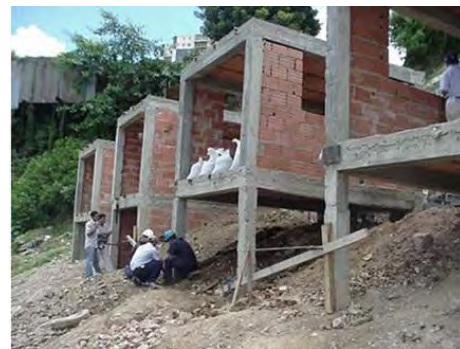
Se presenta la simulación mediante un modelo de plasticidad concentrada, de la respuesta de cuatro viviendas populares construidas y ensayadas a carga lateral en un barrio de Caracas hasta alcanzar daño estructural severo (JICA, 2004; IMME, 2004). La Figura 5.3 muestra las cuatro viviendas de 2 pisos en un terreno con pendiente pronunciada (40%), las cuales fueron hechas por el maestro constructor del barrio, sin intervención externa de los participantes del proyecto. El refuerzo de las

Cada vivienda fue sujeta a carga lateral en el primer nivel en dirección longitudinal la cual aumentó progresivamente hasta alcanzar un estado de daño considerable. Las fallas predominantes fueron por flexión de las columnas del primer nivel de la fachada principal y fallas combinadas de flexión y corte en las columnas de la fachada posterior, acompañadas también de falla local de los muros de mampostería. Las resistencias de los materiales se tomaron de los valores medios de los ensayos. Las paredes del entrepiso superior se modelan elásticamente dado que no mostraron indicios de daño durante las pruebas. Las paredes del entrepiso inferior se modelan mediante barras diagonales a compresión (FEMA, 1998). Los valores del período fundamental de vibración son 0,21, 0,15, 0,16 y 0,12 s para las viviendas 1, 2, 3 y 4, respectivamente.

a) Fachada principal (IMME, 2004).

b) Fachada posterior (IMME, 2004).

Fotografías de las cuatro viviendas ensayadas.

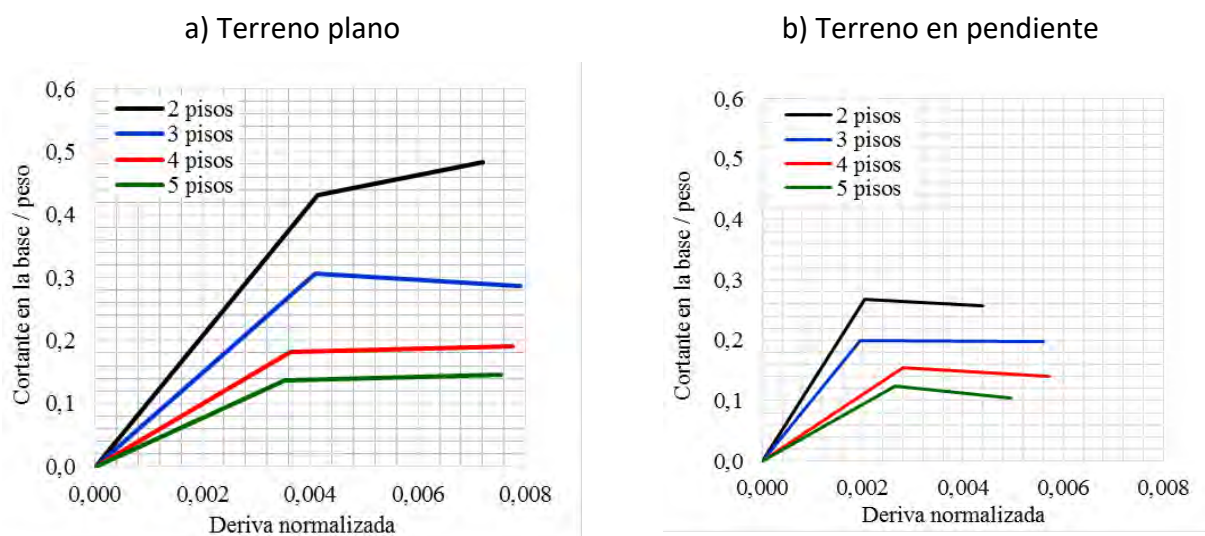
**Figura 5.6** Curvas bilineales de capacidad en forma adimensional.

Las estructuras fueron analizadas para un empuje lateral estático progresivo. El patrón de carga sigue la forma del primer modo de vibración. El análisis no lineal se efectuó con el programa SAP2000 (CSI, 2011). El punto último se asocia en este trabajo a un estado de daño estructural no reparable. En la Figura 5.6 se presentan las curvas de capacidad en forma adimensional. En las ordenadas se indica el cortante en la base dividido entre el peso y en las abscisas la deriva normalizada la cual está dada por el cociente entre el desplazamiento del último piso y la altura total de la vivienda. Las viviendas ubicadas en terreno con pendiente resisten menos y se desplazan menos que las que se encuentra en terreno plano. Un aumento del número de pisos disminuye la resistencia de las viviendas.

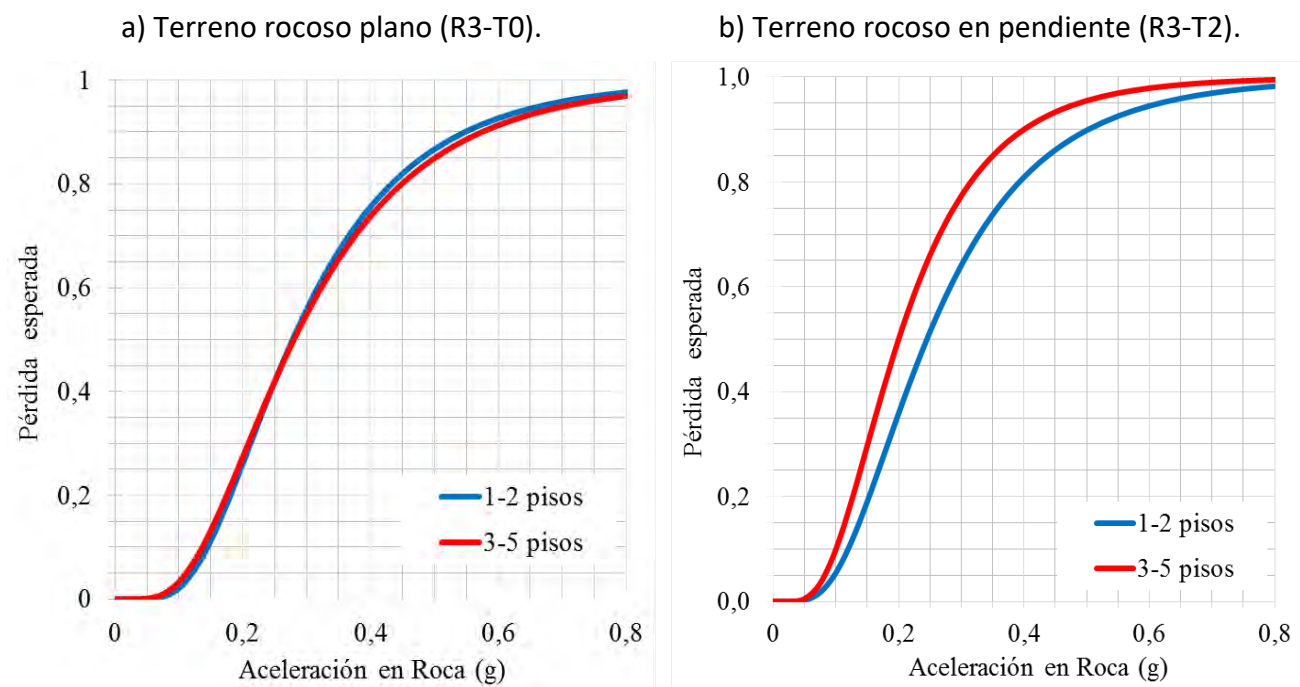
Curvas de vulnerabilidad para viviendas en sitios rocosos, a) plano y b) en pendiente.

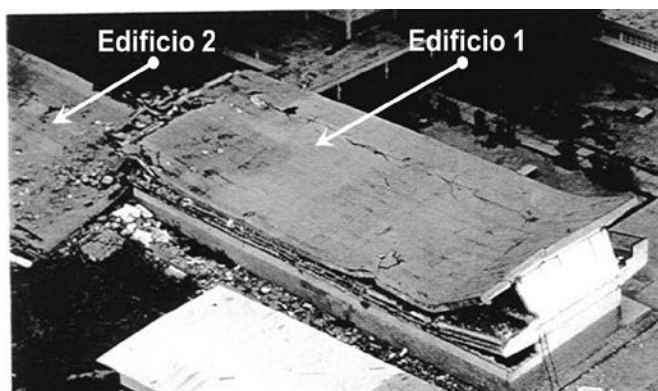
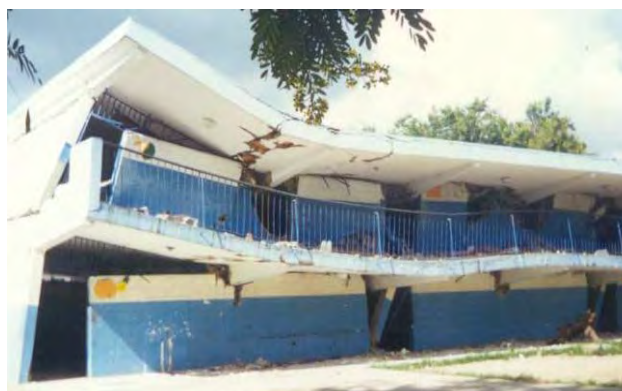
**Figura 6.1**

a) Vista aérea de los dos edificios.

b) Vista lateral del Edificio 1.

Los dos edificios principales de la Escuela Básica “Valentín Valiente”, se derrumbaron en Cariaco en el sismo de 1997 (Fotos archivo FUNVISIS).

La Escuela Básica “Valentín Valiente” estaba formada por dos edificios similares e independientes separados entre sí, por una junta de construcción (Figura 6.1-a), de la tipología Antiguo I. Cada

La falla de las dos edificaciones del conjunto educativo fue el resultado de deficiencias notorias en su capacidad sismo-resistente, de carácter conceptual, ciertamente no previstas en las normas con las cuales fueron diseñadas: i) La muy baja resistencia y rigidez de la estructura en dirección longitudinal, debido a la pequeña dimensión de las columnas y la ausencia de vigas; ii) La presencia de paredes adosadas a las columnas que crearon columnas cortas y precipitaron fallas frágiles por cortante, y iii) La limitada capacidad de disipación de energía de la estructura. Se ha señalado que movimientos de menor intensidad también hubieran podido provocar el desplome de estos edificios Antiguo I debido a su gran vulnerabilidad intrínseca (López et al., 2004).

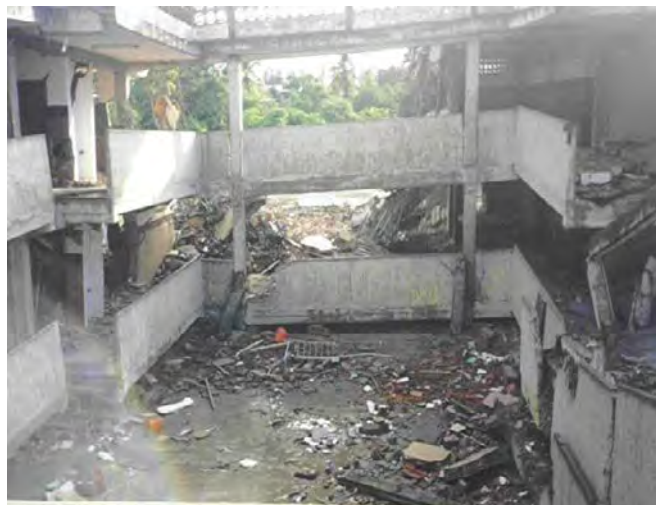
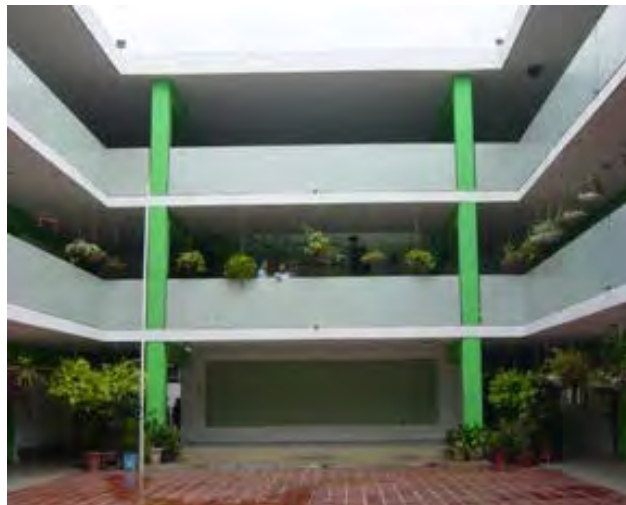
**Figura 6.2**

a) Vista interior del Liceo, mostrando el aplastamiento de la Planta Baja.

b) Vista interior de otro Liceo similar, mostrando la Planta Baja.

**Edificios del Liceo “Raimundo Martínez Centeno”, derrumbado en el sismo de Cariaco del año 1997 y un edificio escolar similar del mismo tipo Cajetón.**

El Liceo “Raimundo Martínez Centeno” fue construido en Cariaco en el año 1985 (los planos son del año 1978), es de la tipología Cajetón MOP MINDUR, que fue construida en muchos lugares del país en la segunda mitad del siglo XX. Un total de 18 estudiantes murieron debido al desplome de los dos edificios. El edificio estaba constituido por dos módulos similares e independientes, con planta en forma de dos “C” enfrentadas y separados por una junta de construcción (Figura 6.2-a).

La estructura de 3 pisos era de pórticos de concreto armado con vigas altas en ambas direcciones ortogonales y paredes de mampostería de bloques de arcilla. Ambos módulos tuvieron un comportamiento similar, caracterizado por las fallas de las columnas del nivel más bajo quedando el piso 2 directamente apoyado sobre el nivel del terreno (Figura 6.2). En los entresijos superiores se

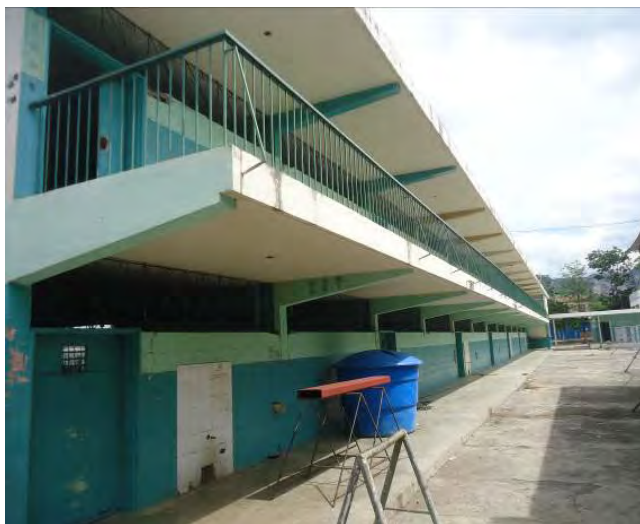
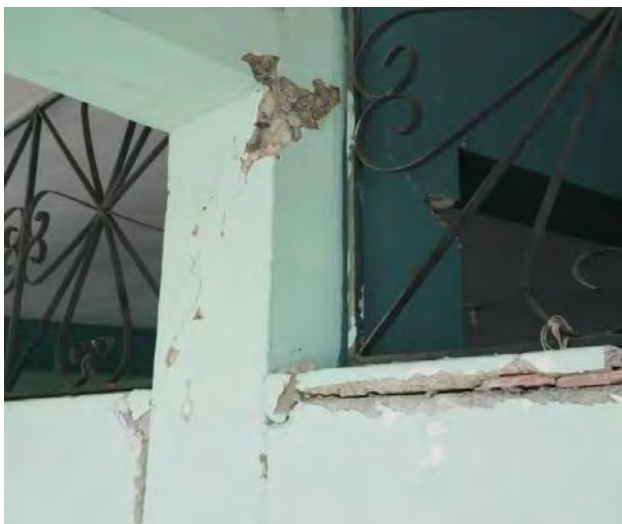
b) Grietas en columna corta

**Edificio de Unidad Educativa “Roberto Montesinos” ubicado en la ciudad de El Tocuyo, luego del sismo de 19/02/2014 de magnitud 5,3.**

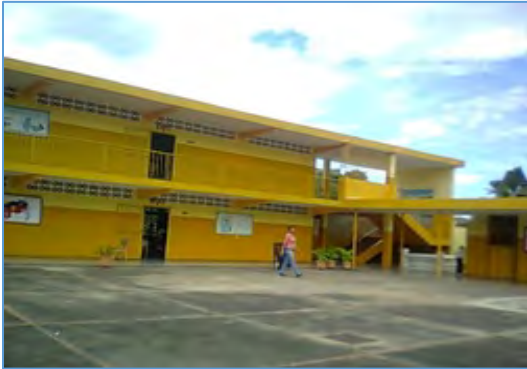
a) Antiguo I

**Figura 6.9** Identificación de sistemas constructivos escolares vulnerables.

Este es el sistema al cual pertenece la Escuela Básica “Valentín Valiente” que se derrumbó en Cariaco en el sismo del año 1997, y fue descrito previamente en la Sección 6.2.1. Otros edificios de este tipo fueron severamente dañados durante los sismos de Curarigua (1991), del Táchira (1981) y de El Tocuyo (2014). Son construcciones de 2 pisos de los años 1950-1970, construidos por el MOP, con estructura de pórticos de concreto armado en una sola dirección (transversal), de una sola crujía (o pasillo), sin vigas en la dirección longitudinal, y con abundantes columnas cortas (Figura 6.9-a). Con las evaluaciones técnicas realizadas sobre este sistema constructivo, se han podido observar 3 variaciones o proyectos de Arquitectura y Estructura de este tipo edificios educativos. Se estima la existencia de 93 edificios con esta tipología en el país, y hasta ahora, se ha logrado identificar 37 edificios en zonas de elevada amenaza sísmica.

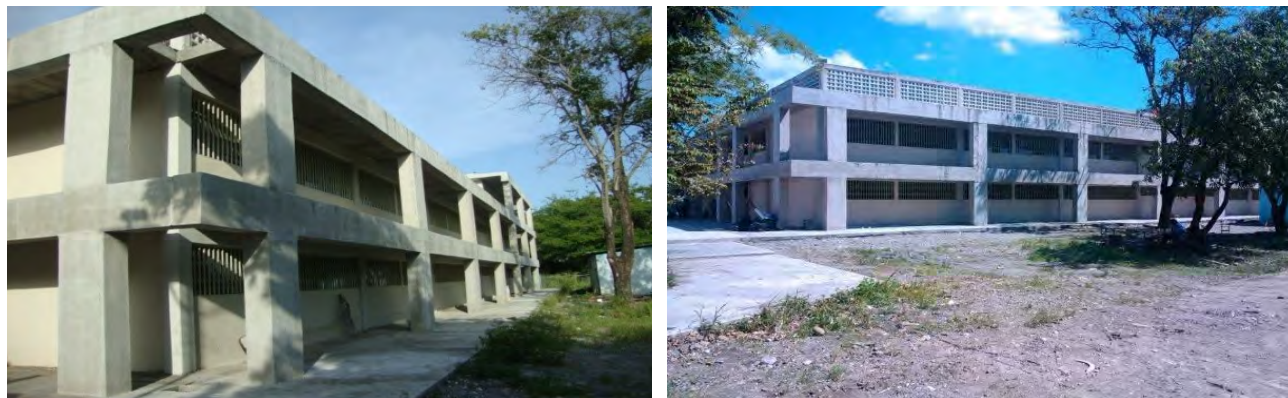
**Figura 6.13**

**Reforzamiento y rehabilitación Integral de la U. E. “El Libertador”, Edo. Portuguesa. Tipo Cajetón MOP-MINDUR. Proyecto de Refuerzo Estructural Ing. Esteban Tenreiro.**

Las Figuras 10.13 y 10.14 muestran dos edificaciones escolares reforzadas mediante la colocación de unas estructuras suplementarias en el perímetro de las construcciones. La Figura 6.13 corresponde a la Unidad Educativa “El Libertador”, en Araure, Estado Portuguesa, perteneciente a la tipología Cajetón MOP-MINDUR, la cual fue reforzada con una estructura suplementaria constituida por muros aporricados de concreto armado. La Figura 6.14 corresponde a la U.E. “Guillermo Gamarra M.”, del Tipo constructivo Antiguo I, ubicada en la población de Biscucuy, Municipio Sucre, del Estado Portuguesa, la cual está siendo reforzada mediante la adición de una estructura metálica de pórticos arriostrados.

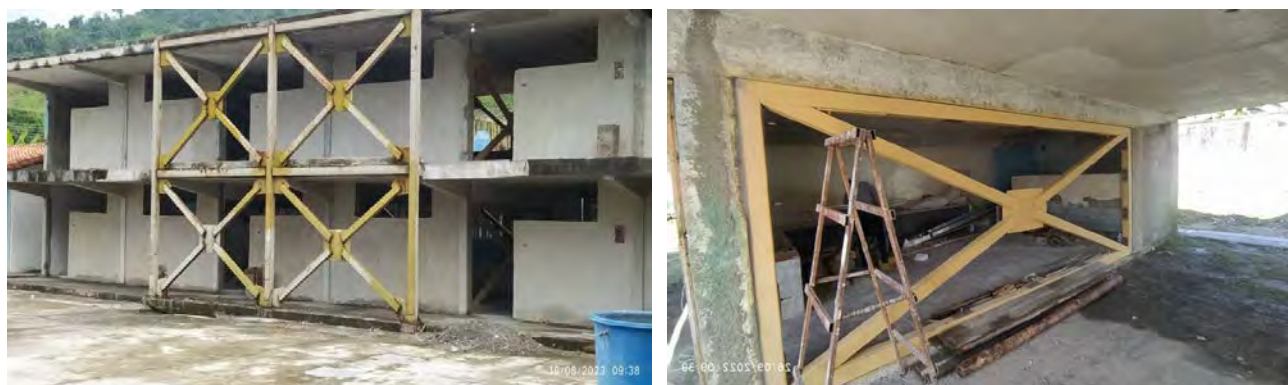
**Figura 6.14**

**Rehabilitación Integral en ejecución en la U.E. “Guillermo Gamarra”, Biscucuy, Edo. Portuguesa (Tipo Antiguo I). Proyecto de Refuerzo Estructural Ing. Leonardo López.**

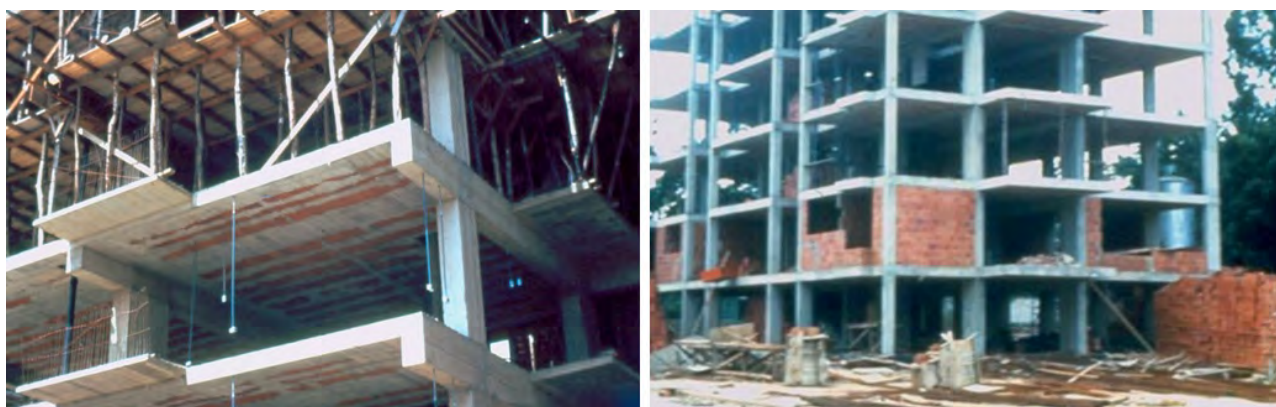
**Edificios típicos en construcción en 1967. Fintel et al. (1967) Figura 7.3**

La tipología estructural y arquitectónica dominante consistía en pórticos de concreto reforzado con paredes de relleno de mampostería. La Figura 7.3 muestra un par de ejemplos de edificios que se encontraban en construcción en el año 1967.
