# Riesgo Sísmico en Caracas y Estrategias de Mitigación

**Oscar A. López y Gustavo Coronel D.**  
Editores

Universidad Central de Venezuela  
Ediciones de la Biblioteca EBUC

Este libro es el resultado de 15 años de investigaciones sobre el riesgo sísmico de Caracas. Se presenta una evaluación del riesgo de las construcciones existentes ante la acción de los terremotos, tanto las formales hechas por profesionales siguiendo criterios técnicos normativos, como las construcciones informales que abundan en los barrios.

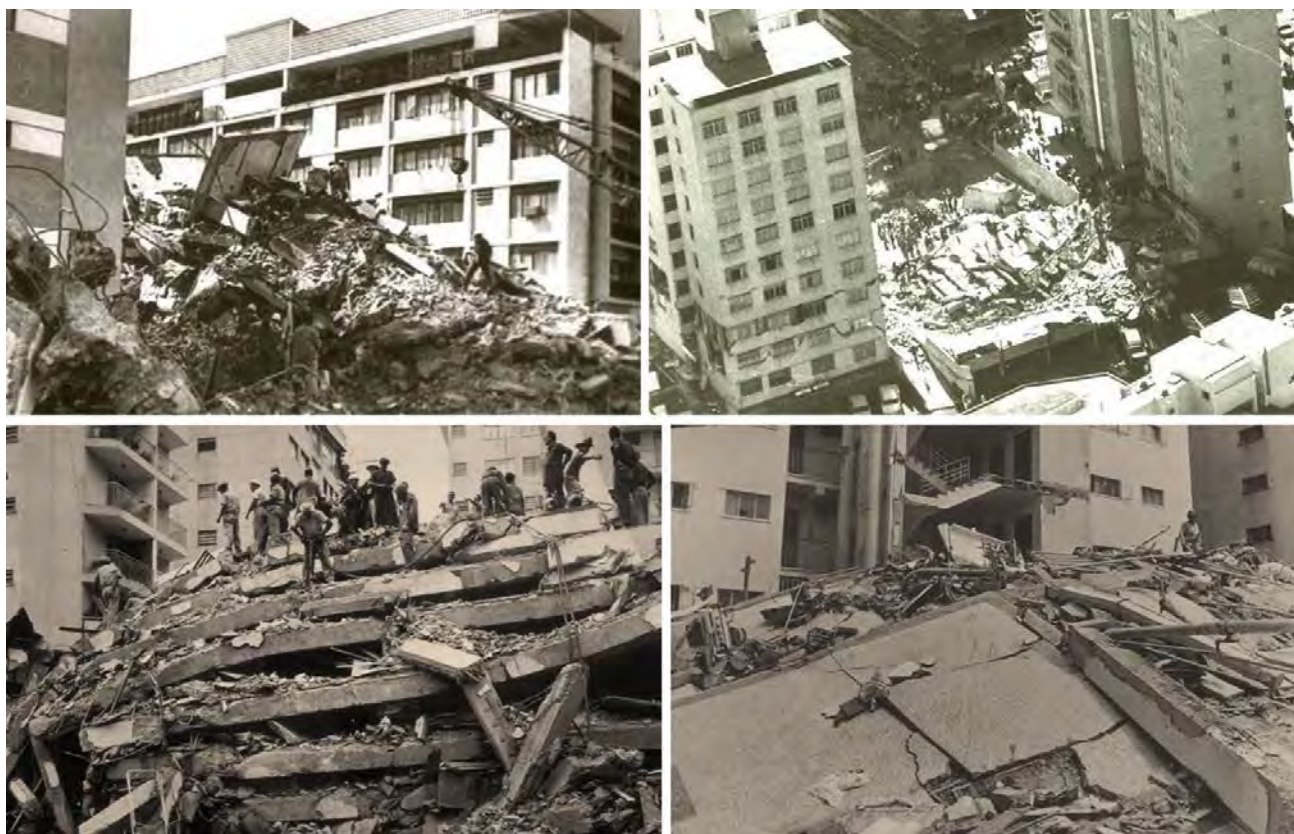
**Figura 7.5**

Edificios colapsados: Neverí, San José (Hanson & Degenkolb, 1969)  
Mijagual (Valois, 1967) y Palace Corvin (Steinbrugge, 1967)

Destaca que cuatro de los cinco edificios derrumbados estaban ubicados en las urbanizaciones Los Palos Grandes y Altamira. Se trata de los edificios: Neverí, San José, Mijagual y Palace Corvin (Figura 7.5), los cuales se describen brevemente a continuación.

El edificio **Neverí** tenía 12 niveles y su estructura principal consistía en columnas rectangulares y vigas de carga orientadas este-oeste y vigas planas orientadas norte-sur; el edificio **San José**, de 10 niveles más un sótano, tenía losas nervadas armadas en una sola dirección, apoyadas en vigas planas (Hanson & Degenkolb, 1969); el edificio **Mijagual** contaba con 12 niveles y su estructura consistía en pórticos de carga, con columnas de sección rectangular y vigas planas, orientadas norte-sur; finalmente, el edificio **Palace Corvin**, de 10 niveles, tenía tres cuerpos estructuralmente independientes dispuestos en forma de “H”, con el cuerpo central como núcleo de circulación vertical y los dos cuerpos principales con columnas de sección rectangular y vigas altas, orientadas este-oeste. Solo se derrumbó el cuerpo este de los tres cuerpos del edificio.

Factores comunes en estos cuatro edificios, aparte de haberse derrumbado, son que todos adolecían de irregularidades tipificadas, tanto en planta como en elevación, que les conferían una gran vulnerabilidad ante acciones sísmicas; también que todos eran significativamente más vulnerables ante excitaciones en la dirección norte-sur que ante excitaciones en la dirección este-oeste; además, el desplome presentó una notoria componente en sentido norte o sur en al menos tres de ellos. (Urich A. , 2013).

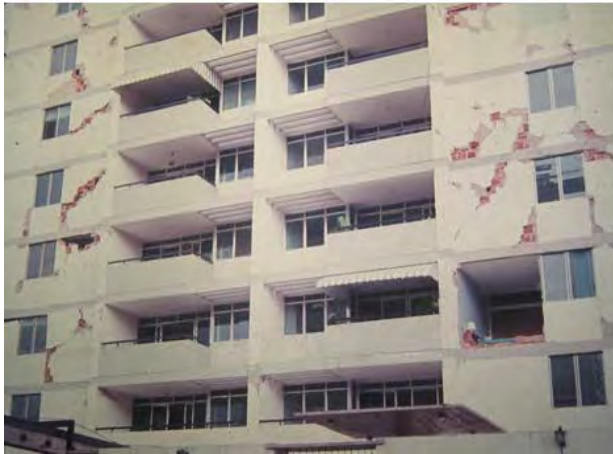
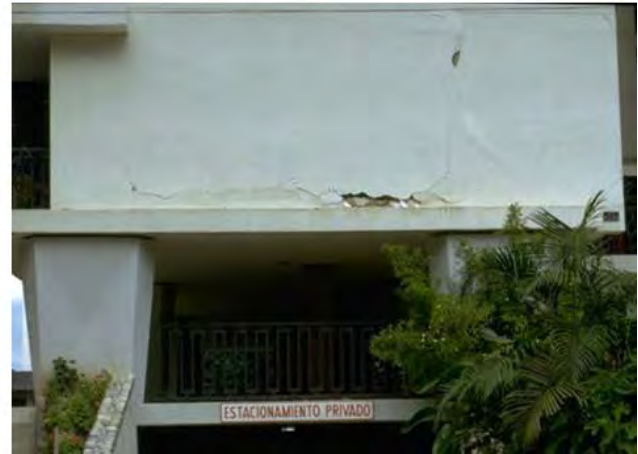
## Figura 7.6

**Daño típico en paredes. Izquierda (Fintel et al., 1967): grietas diagonales y en “x”. Derecha (Steinbrugge, 1967): grietas perimetrales en el contacto con el marco**

En el resto de las edificaciones de Los Palos Grandes, destacan las paredes como los elementos más dañados, no hubo casos de daño en la estructura sin que se produjera previamente daño en la tabiquería. Los daños típicos fueron el agrietamiento diagonal o en “x”, característicos de distorsiones en la dirección de la pared, así como también el agrietamiento perimetral en el contacto con el marco estructural que la contiene, típico de desencajamiento de la pared por distorsiones en dirección perpendicular a ésta (Figura 7.6).

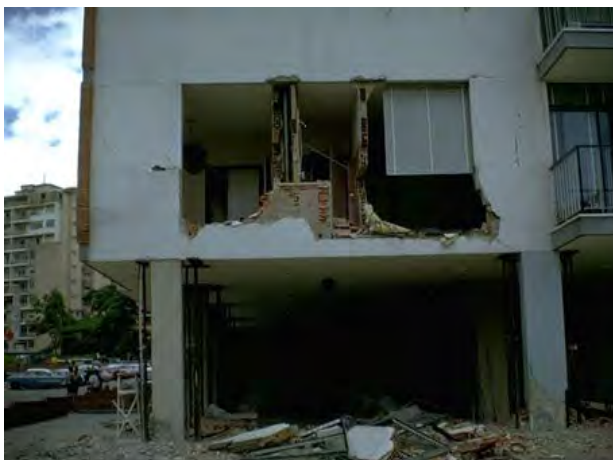
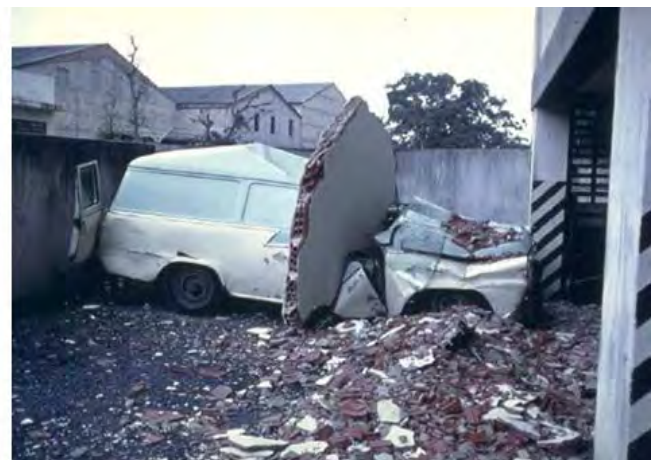
## Figura 7.7

**Caída de paredes enteras hacia áreas exteriores del edificio  
Izq. (Steinbrugge, 1967). Der. (Milek, 1967)**

En los casos más severos, el agrietamiento fue de tal magnitud que desvinculó totalmente porciones de las paredes haciéndolas caer al vacío, tal como se muestra en los ejemplos de la Figura 7.7. Es importante mencionar que, aun cuando la mayor parte de las defunciones ocurrieron en los edificios colapsados, varios fallecimientos y la mayor parte de las lesiones a personas fueron ocasionados por la caída de paredes de mampostería (Skinner, 1969).

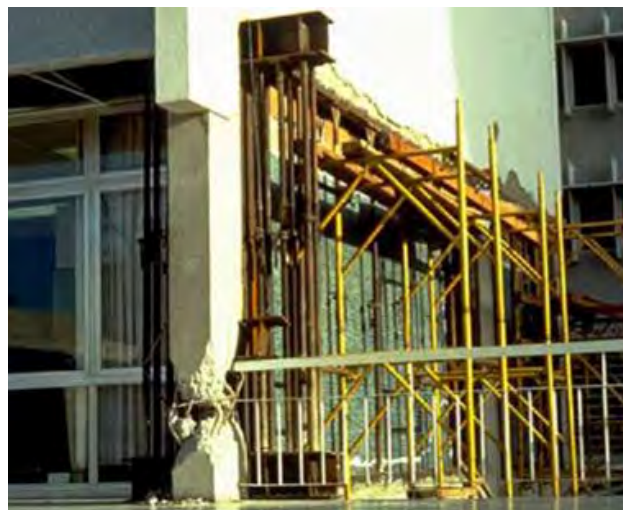
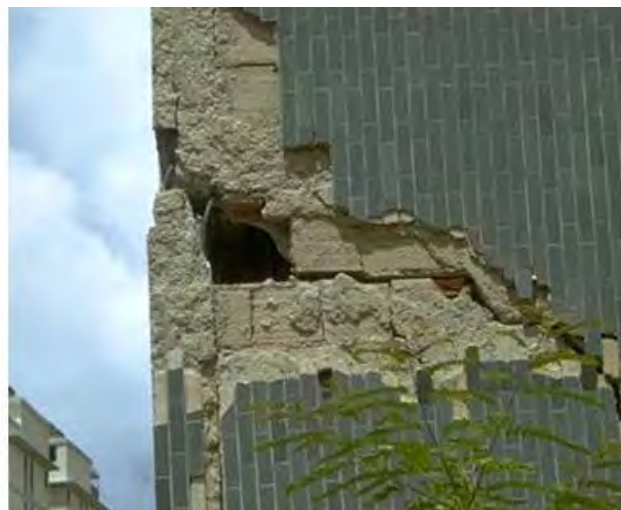
**Daños en columnas. Izq. (Bertero, 1967). Der. (Steinbrugge, 1967) Figura 7.8**

Con relación a los miembros estructurales, los que presentaron mayor proporción de daños fueron las columnas. La Figura 7.8 muestra ejemplos de daños críticos en algunas columnas que perdieron totalmente su capacidad resistente. Afortunadamente, en estos casos hubo una redistribución de tensiones hacia los miembros estructurales vecinos, evitando así el colapso. También se presentaron daños en vigas y losas, aunque en menor proporción. La Figura 7.9 muestra algunos ejemplos.

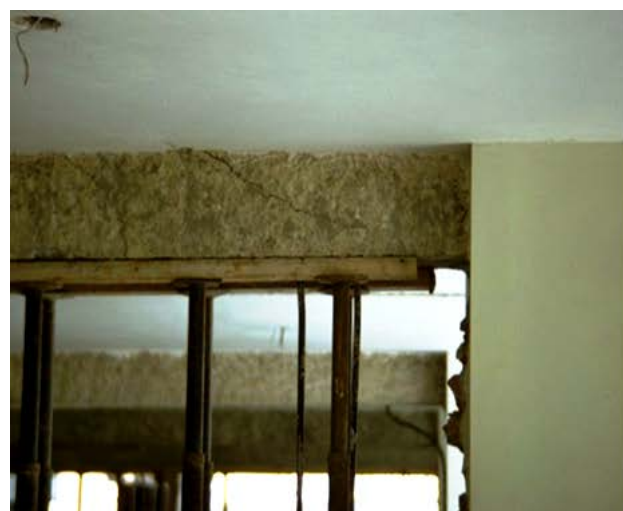
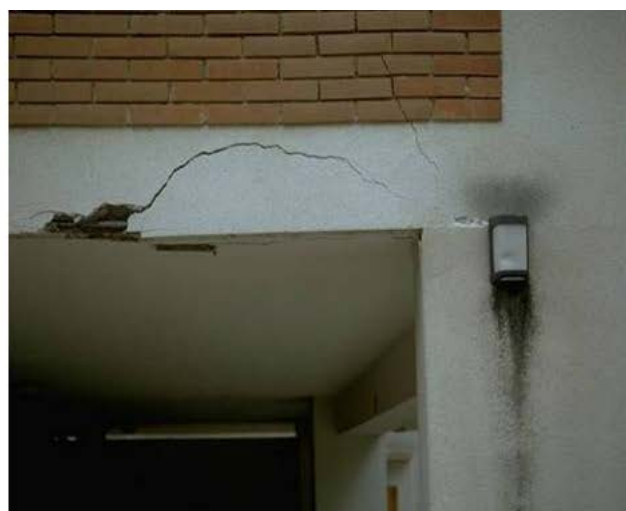
**Daños en vigas y losas (Steinbrugge, 1967)**

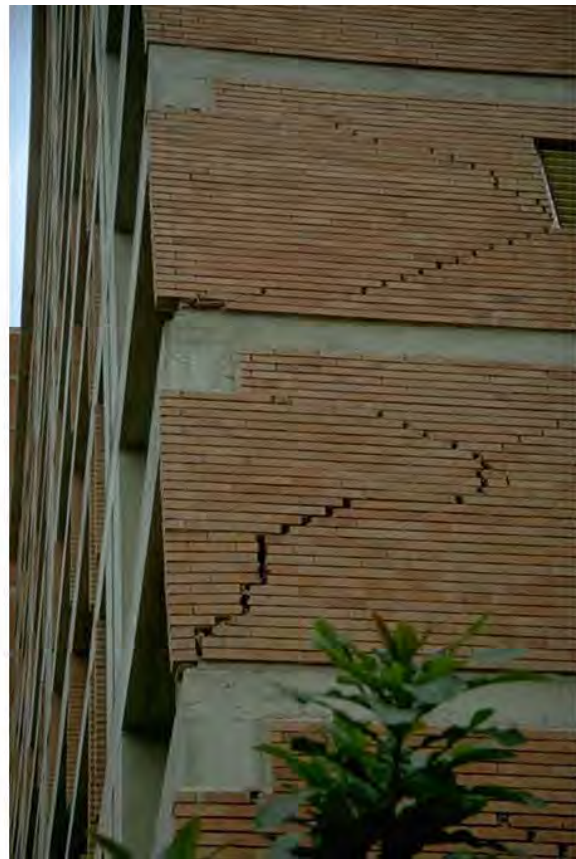
**Figura 7.10** Edificio Petunia I. Izquierda: representación de daños en paredes transversales (adaptado de Arcia & Malaver, 1974); derecha: daños en paredes de fachada (Steinbrugge, 1967)

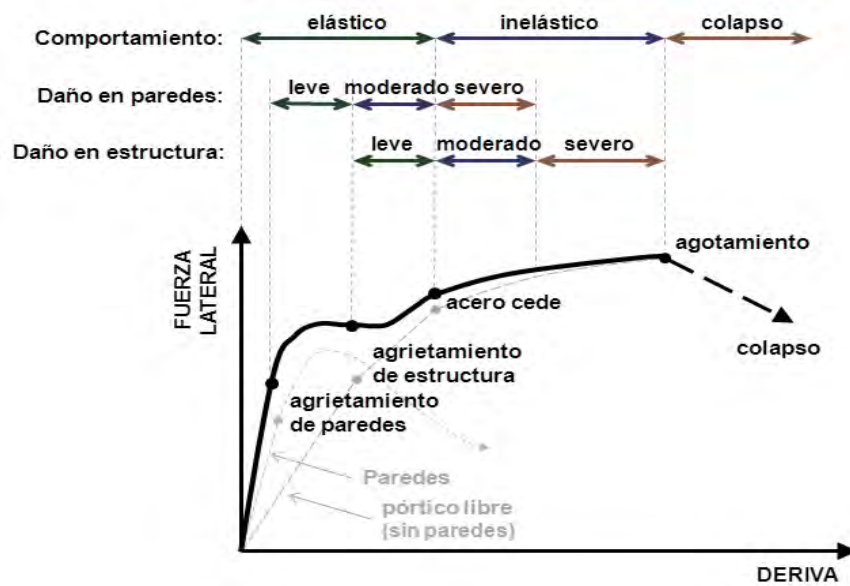
Relación típica fuerza lateral vs. deriva para distintos niveles de desempeño de pórticos de concreto armado rellenos con paredes de mampostería

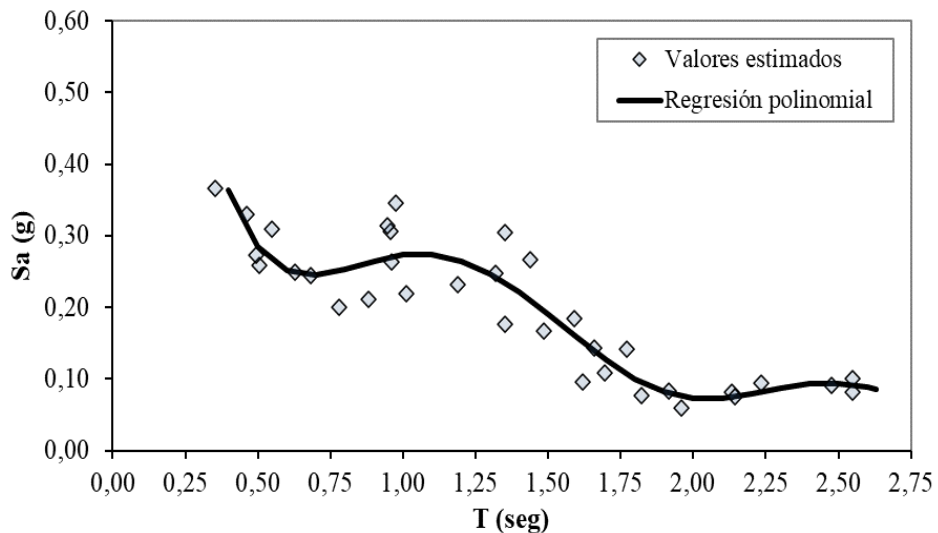
**Figura 7.20** Valores ( $T_e$ ,  $S_a$ ) estimados a partir del daño en los edificios para el Terremoto de Caracas de 1967 en Los Palos Grandes

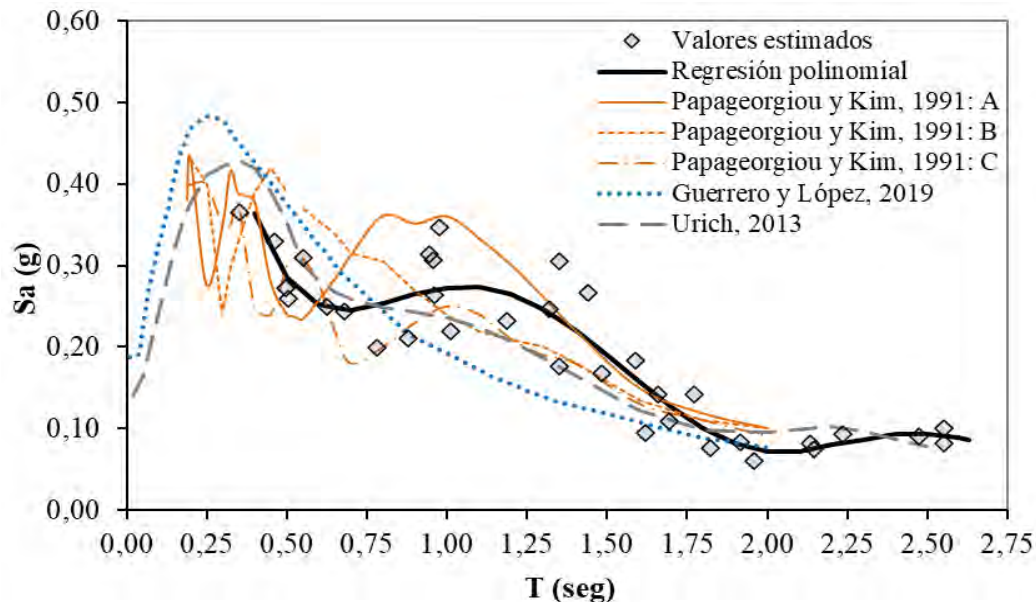
**Espectro estimado a partir del daño comparado con espectros propuestos por otros autores en estudios posteriores a los años ochenta**

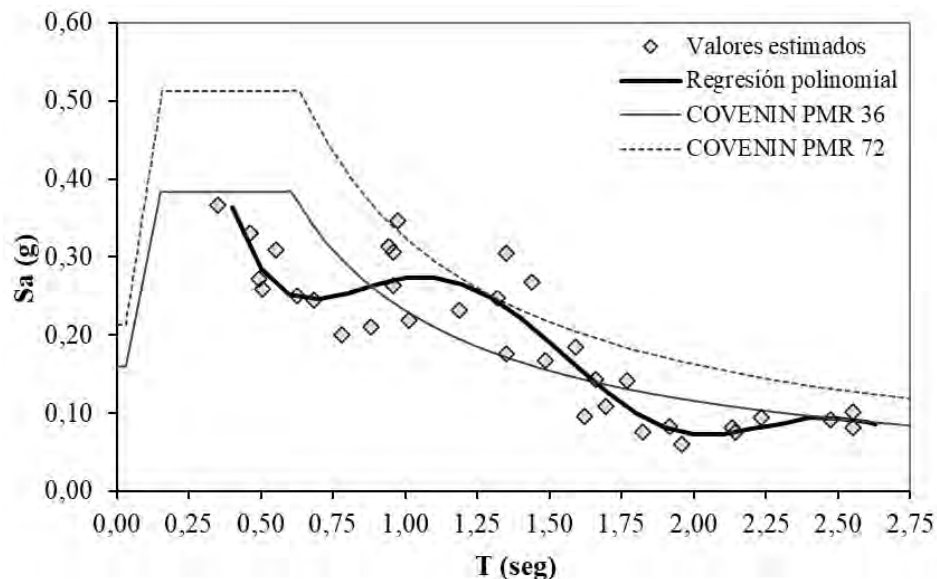
**Espectro estimado a partir del daño comparado con espectros de la Norma COVENIN 1756:1- 2019**

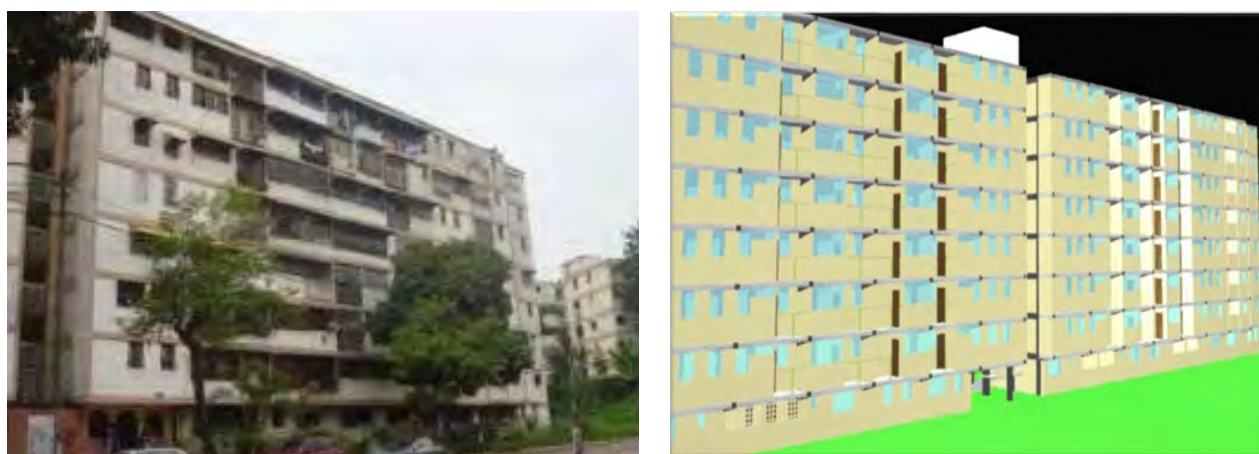
**Figura 8.5** Fachada principal e imagen de la animación 3D del edificio tipo 6M8-66. Fuente: Castillo y Villamizar, 2012.

El edificio 6M8-66 se trata de una edificación de interés social diseñada y construida a mediados de los años 60 por el Banco Obrero (actualmente INAVI) en diferentes zonas del país. Diseñados antes de la aparición de la norma MOP de 1967, se acepta que son edificaciones de baja ductilidad. El

edificio fue construido de forma masiva y se han inventariado un total de 15 unidades en el AMC (Tabla 8.2). El edificio en estudio es el Bloque 11, de la UD2 Caricuao, Distrito Capital. Es una edificación de uso residencial de ocho (8) pisos de altura, con una altura de entrepiso de 2,72 m. Está construido en ladera, posee una forma rectangular en planta y se encuentra constituido por tres (3) módulos independientes unidos a través de juntas estructurales. Presenta un sistema estructural resistente a sismo de pórticos de concreto reforzado con paredes de bloques de arcilla y losas nervadas en una dirección. Presenta irregularidades como ausencia de vigas altas en una dirección, aun cuando hay vigas planas, presencia de columnas cortas, y adosamiento losa contra losa (Castillo y Villamizar, 2012). Se realizó una búsqueda de los planos originales en la planoteca del INAVI, los cuales fueron escaneados y digitalizados, a partir de esa información se desarrolló un video de animación 3D (Figura 8.5). En esta edificación se hicieron estudios de materiales (IMME, 2013) tal como la extracción de núcleos de concreto y exploración de las barras de acero.

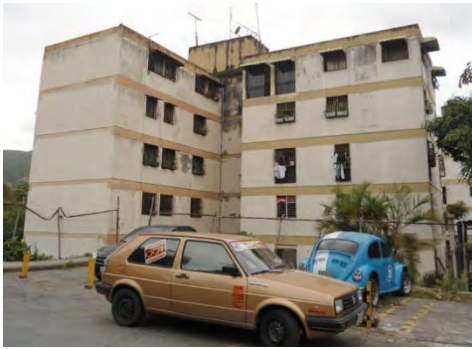
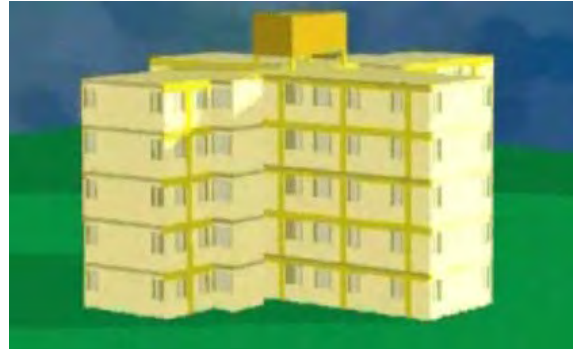
Figura 8.7

Fachada principal e imagen de la animación 3D del edificio tipo IM5-66. Fuente: Vivas, 2013.

Diseñado y construido en los años 60 por el Banco Obrero (actualmente INAVI) en diferentes zonas del país, el edificio tipo IM5-66 es una edificación de interés social que fue construido de forma masiva, se han inventariado un total de 198 unidades en el AMC (Tabla 8.1). El edificio en estudio es el Bloque 1, Escalera 1 en la UD2 Caricuao, Distrito Capital. La planta está conformada por cinco unidades modulares; tres módulos 3D-M, un módulo 4D-M y un módulo de escaleras, separados por una junta insuficiente de 2 cm. La disposición geométrica consiste en un adosamiento de los 4 módulos de los apartamentos a la estructura central correspondiente a la escalera, de forma tal que el esquema de planta es en cruz. El edificio tiene cinco (5) pisos, con una altura total de 16,45 m y la altura de entrepisos es 2,65 m. Se estima una población de 100 personas. Presenta un sistema estructural resistente a sismo de pórticos de concreto reforzado en una sola dirección, con paredes de bloque de arcilla y losa nervada sobre columnas en la dirección corta. Presenta irregularidades como vigas en una sola dirección, presencia de columnas cortas, adosamiento losa contra losa y se han observado variantes de esta edificación con planta baja libre (Vivas, 2013). Se realizó un registro fotográfico de los planos originales, otros se escanearon, posteriormente se digitalizaron y con base a éstos se desarrolló un video con animación 3D (Figura 8.7). En esta edificación se realizaron estudios de los materiales (IMME, 2013) tal como la extracción de núcleos de concreto y exploración de las barras de acero.

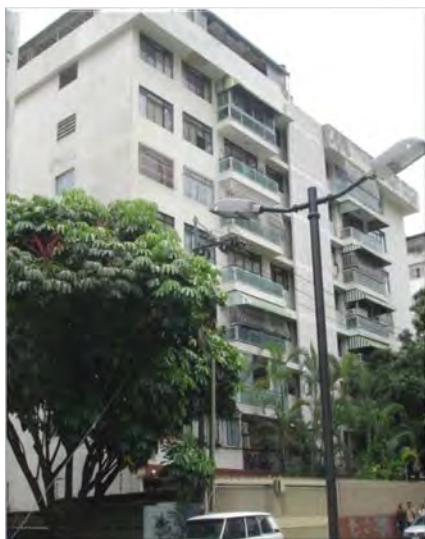
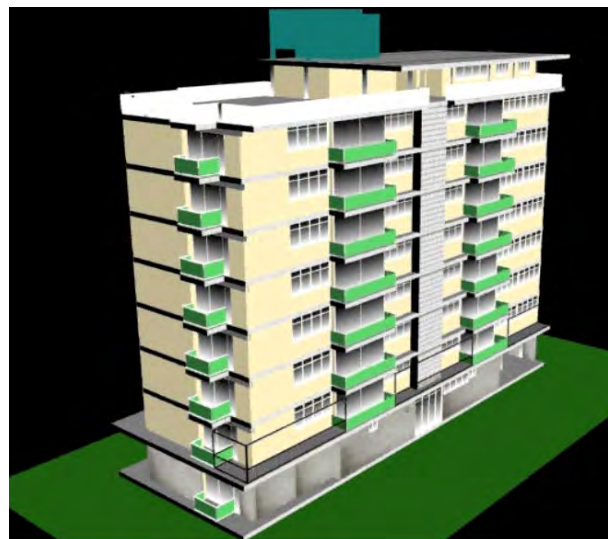
Fachada principal e imagen de la animación 3D edificio Miami.

El edificio Miami se encuentra ubicado en la segunda avenida con segunda transversal de la urbanización Los Palos Grandes, Chacao, Estado Miranda. El diseño según los planos encontrados data de julio de 1959. El edificio está constituido por un módulo de ocho (8) pisos más una terraza visitable. Es un edificio residencial con comercio en la planta baja, con una población estimada de 112 personas (Figura 8.9). Presenta un sistema estructural de pórticos de concreto reforzado con paredes de bloque en la dirección larga y losa nervada sobre columnas (sin vigas) en la dirección corta. Presenta irregularidades como planta baja libre, ausencia de vigas en una dirección, discontinuidad en las líneas resistentes (discontinuidad de una las vigas en la dirección larga y columnas no alineadas en la dirección trasversal). Se realizó un registro fotográfico de algunos de los planos encontrados en la ingeniería municipal, posteriormente se digitalizaron y con base a éstos se desarrolló un video con animación 3D (Figura 8.9). En esta edificación no se realizaron estudios de los materiales ya que el acceso fue limitado (Maneiro y Palma, 2012).

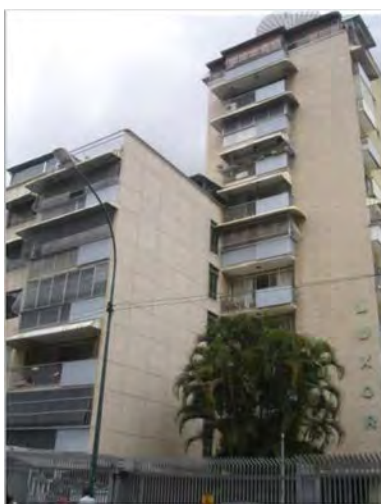
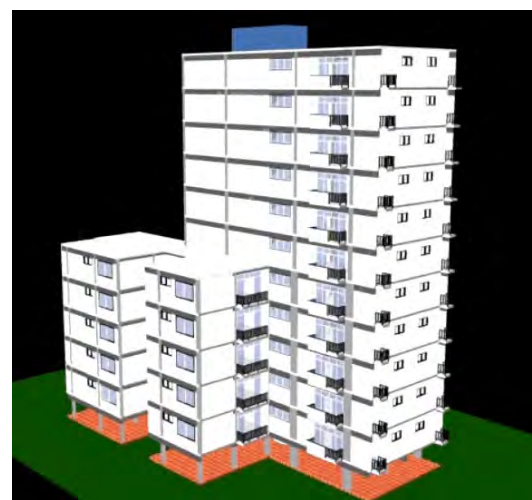
**Figura 8.11**

**Fachada principal e imagen de la animación 3D del edificio Luxor. Fuente: Maneiro y Palma, 2012.**

El edificio Luxor se encuentra ubicado en la segunda transversal entre la 1ª Avenida y la Avenida Andrés Bello de la urbanización de los Palos Grandes, Estado Miranda. Los planos encontrados datan de 1957. El edificio está constituido arquitectónicamente por dos módulos, uno de cinco (5) pisos y otro de once (11) pisos, pero no existe la separación constructiva entre ellos por lo que estructuralmente es uno solo y alberga una población estimada de 150 personas (Figura 8.11). Presenta un sistema estructural de pórticos de concreto reforzado con paredes de bloque, losas nervadas en general y losa maciza para los volados, con irregularidades como planta baja libre y columna corta en la periferia. Se realizó un registro fotográfico de algunos de los planos encontrados en la ingeniería municipal, posteriormente se digitalizaron y con base a éstos se desarrolló un video con animación 3D (Figura 8.11). En esta edificación no se realizaron estudios de los materiales ya que el acceso fue limitado (Maneiro y Palma, 2012).

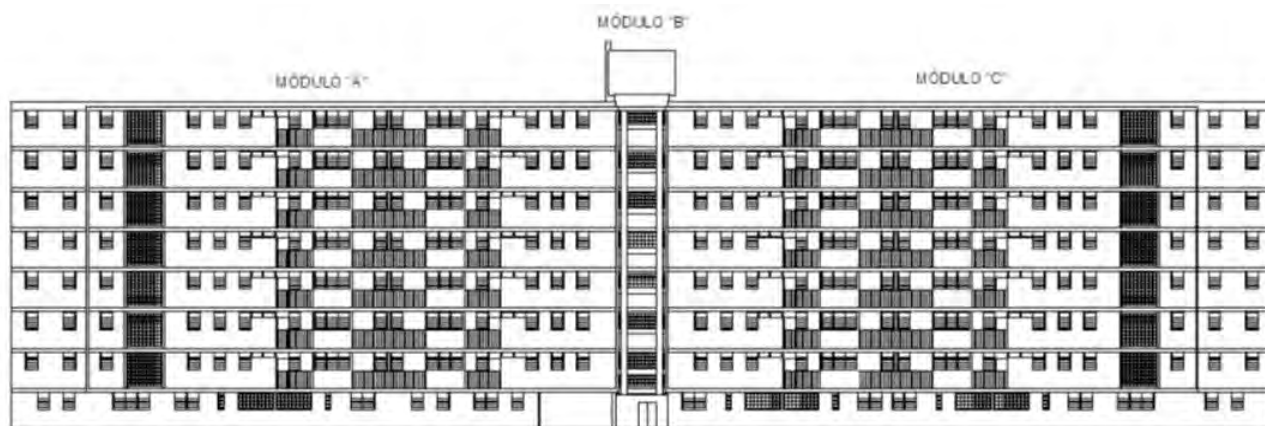
Esquema de fachada del modelo estudiado, 6M8-66.  
Fuente: Castillo y Villamizar, 2012.

El edificio estudiado corresponde al tipo 6M8-66, descrito previamente en la Sección 8.4.1. En la Figura 8.14 se muestra un esquema del edificio en su dirección longitudinal y en la Figura 8.15 una fotografía de la fachada posterior la cual muestra la ladera cercana y el puente en los pisos intermedios para el tránsito de peatones.

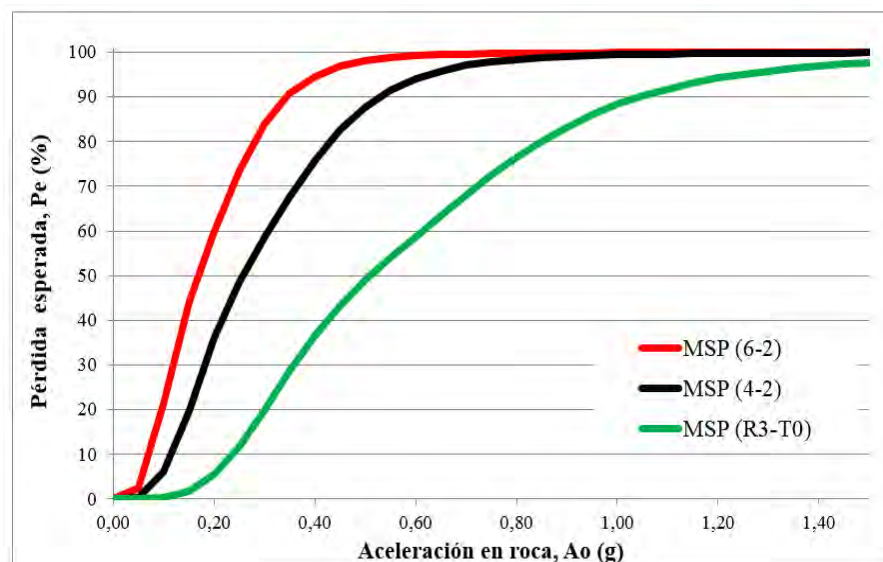
Curvas de vulnerabilidad (pérdida esperada) del modelo sin pared (MSP) para las tres condiciones de sitio consideradas.

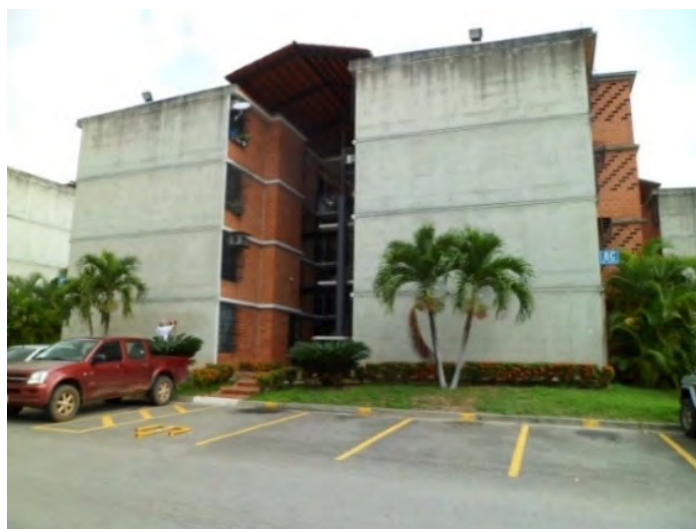
Edificio en Nueva Casarapa, Guarenas- Estado Miranda.

En sismos recientes como el de Chile del 27 de Febrero de 2010 en la región del Maule, se dañaron severamente edificios de muros con una configuración sismorresistente de calidad muy superior a los construidos con el sistema tipo túnel en Venezuela (Massone y Rojas, 2012). En la Figura 9.1 se muestra un edificio de muros tipo túnel en Venezuela y en la Figura 9.2 un edificio de muros de Chile que presentó daños severos debido al sismo del año 2010. Los edificios chilenos tienen muros de espesores mayores, así como un buen detallado del refuerzo transversal y de los elementos de confinamiento. Se destaca por tanto que edificios de muros con una capacidad resistente y de ductilidad mayor que los construidos en Venezuela, han presentado daños importantes durante terremotos, lo que amerita un estudio detallado para investigar la vulnerabilidad de los edificios tipo túnel aquí descritos.

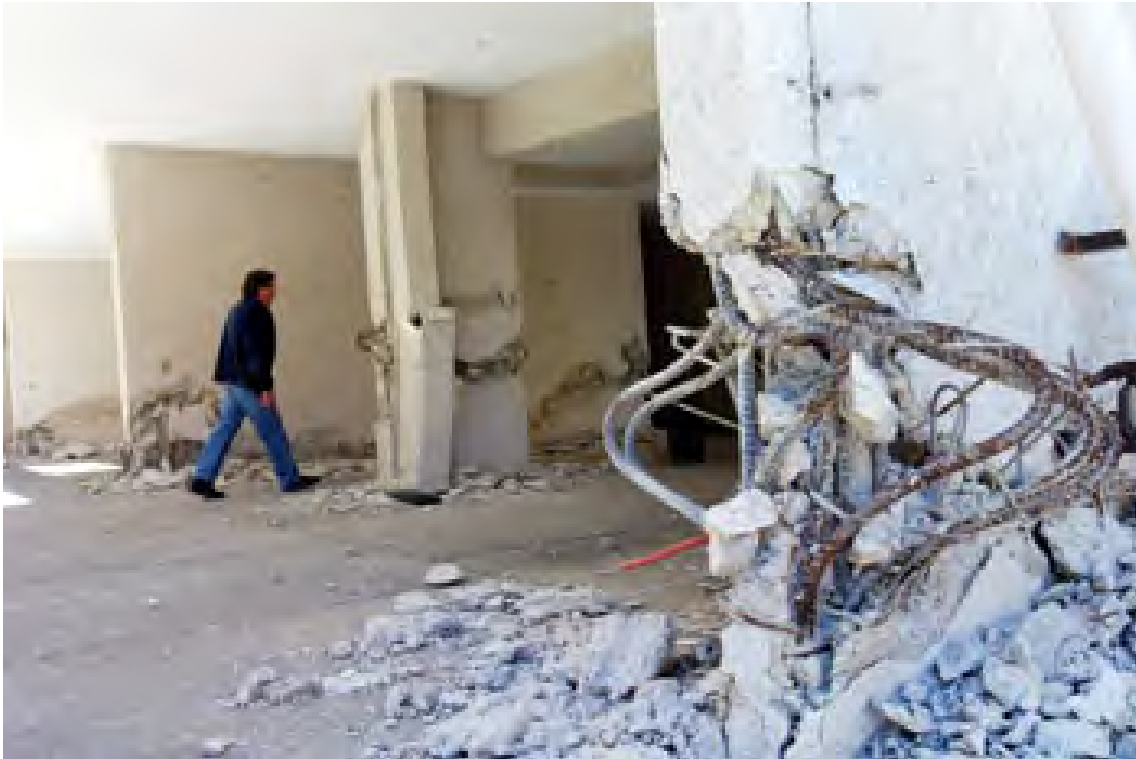
**Figura 9.2** Daños en muros del edificio Toledo en Viña del Mar (El Mercurio, 2010).

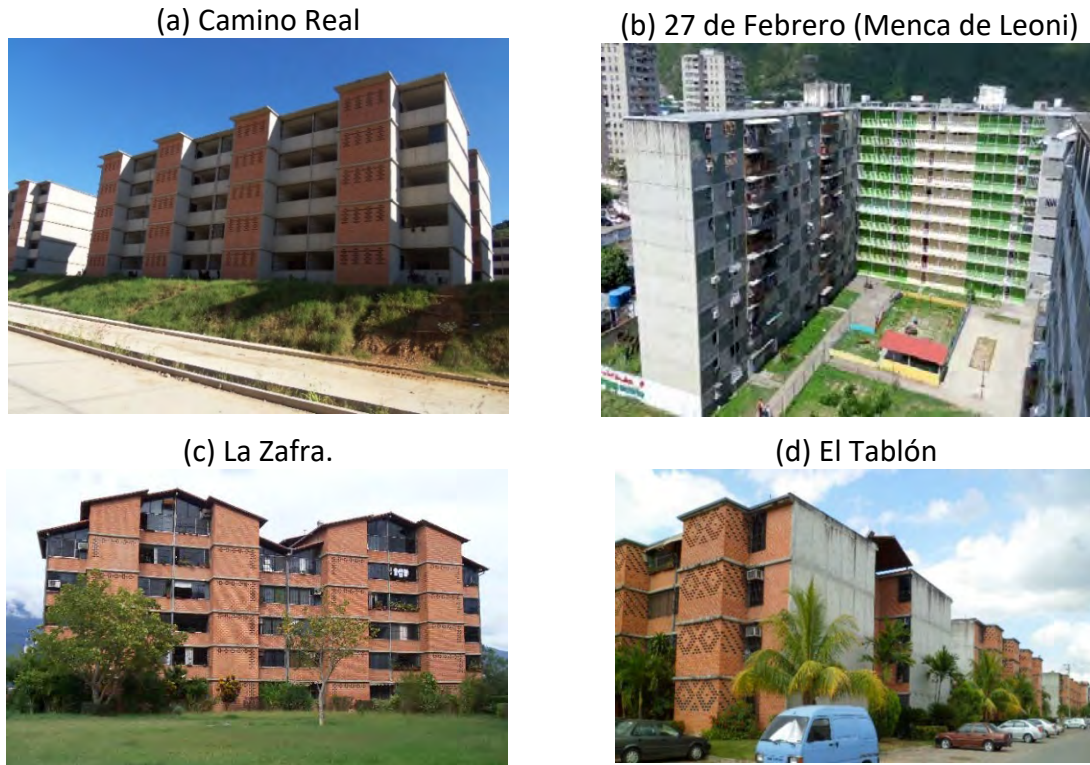
Conjuntos de edificios de muros, del tipo túnel.

La primera etapa de esta investigación consistió en realizar inspecciones para identificar características sismorresistentes. En la Figura 9.3 se muestran edificios ubicados en las ciudades de Guarenas y Guatire. En las inspecciones se utilizó un detector de acero para identificar la presencia de muros de concreto armado en una o en las dos direcciones. La principal característica de los edificios inspeccionados es la presencia mayoritaria de muros en la dirección transversal (corta) y de paredes de mampostería en la dirección longitudinal (larga).

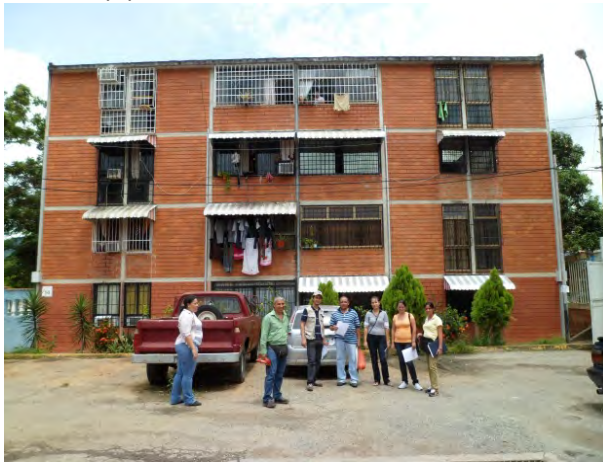
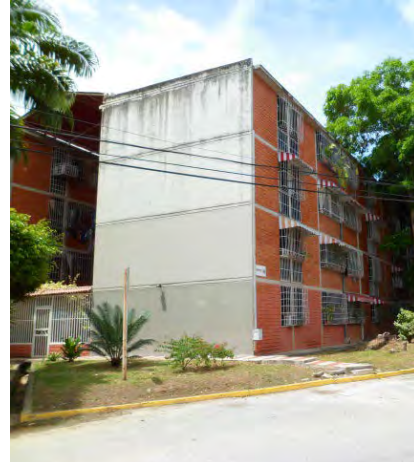
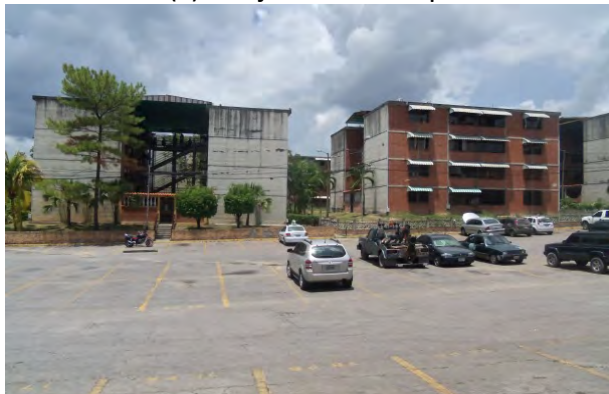
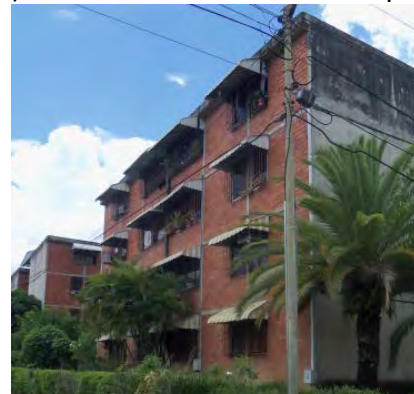
**Figura 9.4**

(a) Vista frontal edificio Las Flores.

(b) Vista Lateral edificio Las Flores.

(c) Conjunto El Marqués.

(d) Vista lateral Edificio El Marqués.

A partir del inventario se seleccionan dos edificios para el análisis detallado de su comportamiento sismorresistente. Se usa el criterio de que sean edificios típicos construidos masivamente. Los edificios seleccionados son: a) El edificio Las Flores que tiene muros en una sola dirección y b) El Marques que tiene muros en dos direcciones. Ambos edificios tienen cuatro niveles, con muros y losas de 12 cm de espesor armados con mallas de acero de entre 5-6 mm de diámetro. Los edificios están ubicados en la ciudad de Guatire. Los edificios las Flores y El Marqués se muestran en la Figura 9.4.

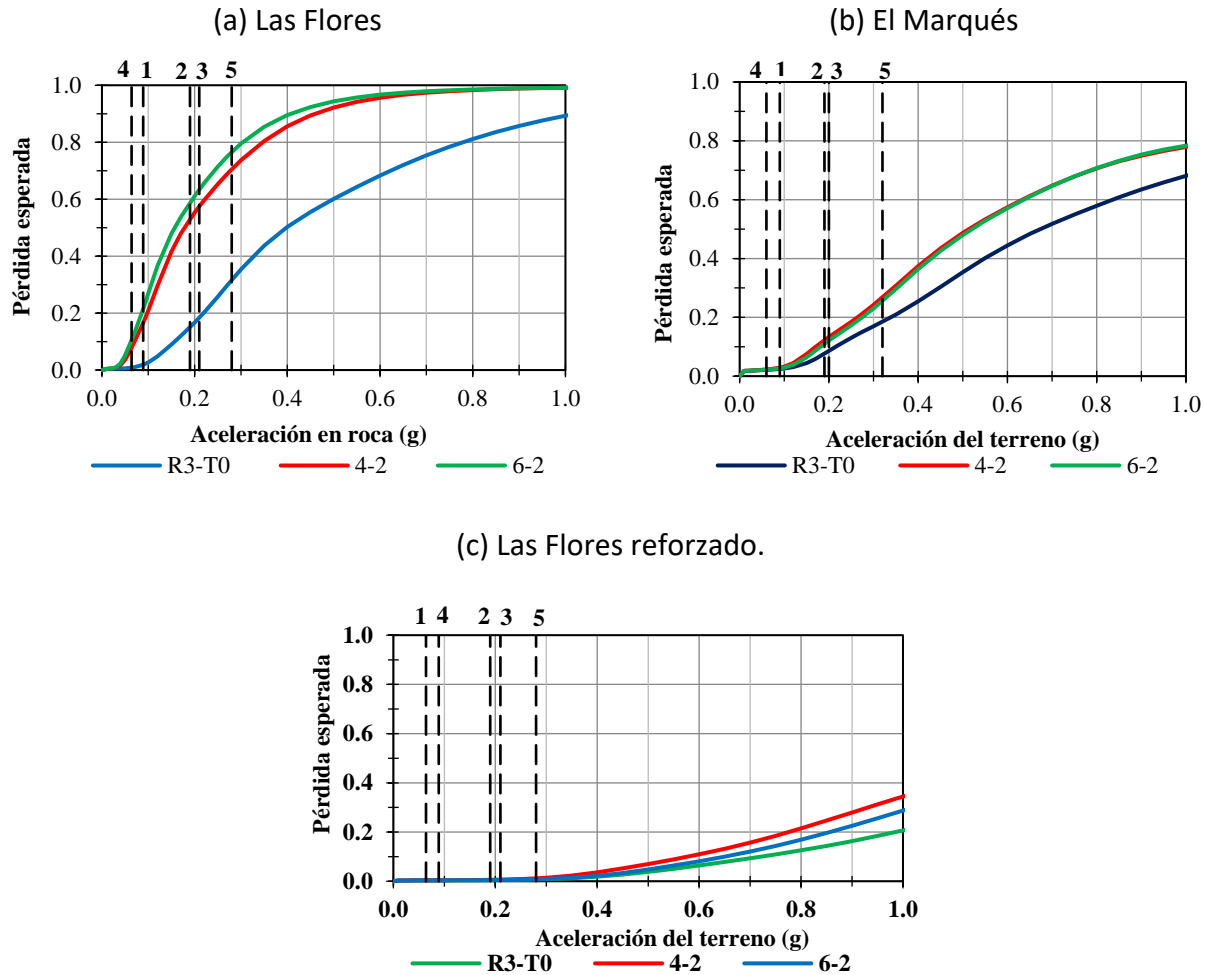
Curvas de pérdidas esperada y escenarios sísmicos (del 1 al 5) para cada edificio y cada condición de terreno. **Figura 9.21**

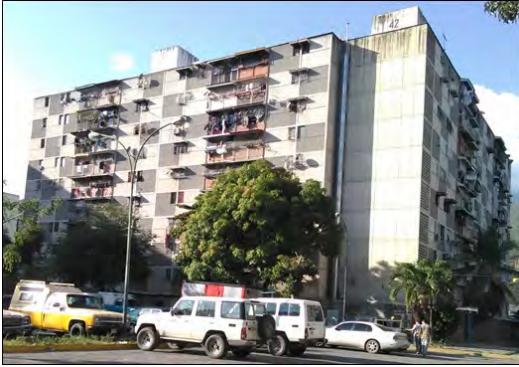
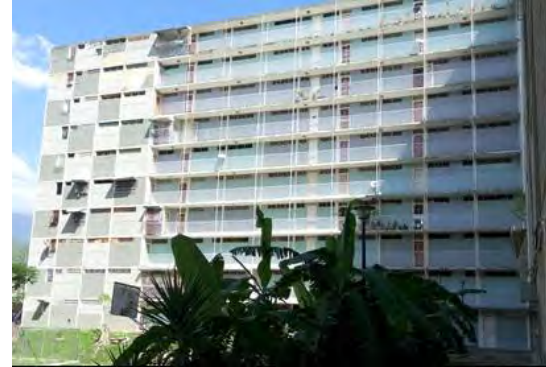
Edificio 27 de Febrero, de 10 niveles.

El Edificio 27 de Febrero es de 10 niveles, tiene muros de 16 cm de ancho que están orientados solo en la dirección corta del edificio. Los muros están armados con mallas de acero con alambres de diámetro 10 milímetros. En la Figura 9.22 se muestra el edificio y en la Figura 9.23 un esquema de planta del mismo.

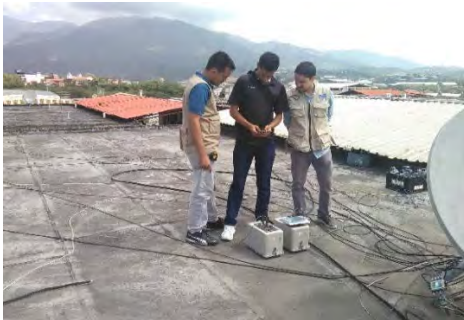
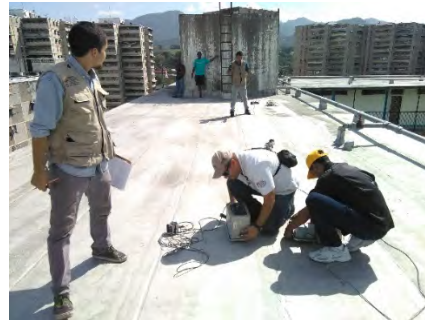
(a) El Marqués

(b) 27 de Febrero

Instrumentación de los dos edificios tipo túnel.

Los edificios fueron instrumentados con acelerómetros Reftek. Los instrumentos se colocaron en la planta baja y en el último nivel del edificio. El ensayo realizado fue de vibración ambiental, midiendo durante al menos quince minutos. A partir de los registros se procesan las señales con métodos de Fourier para obtener las propiedades dinámicas. En la Figura 9.24 se muestra el proceso de colocación de los acelerómetros en el último nivel para cada edificio.

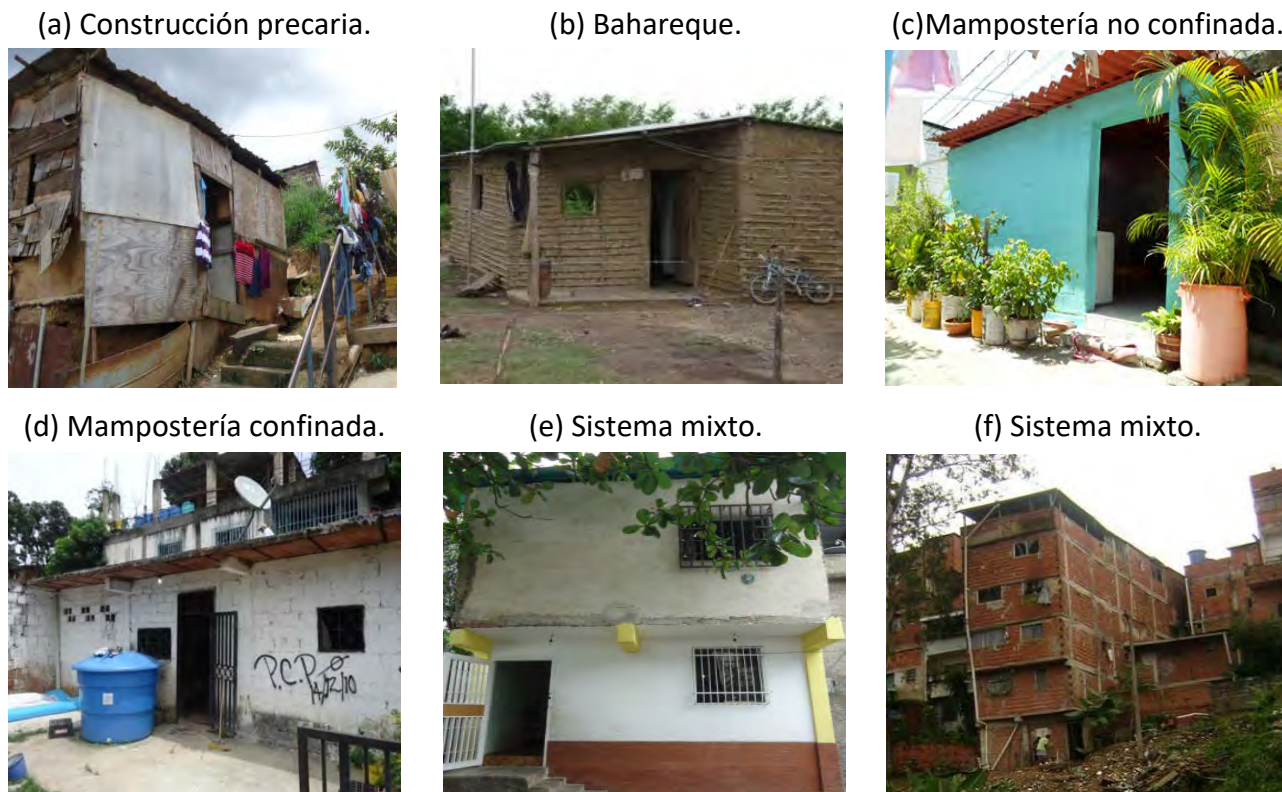
**Figura 10.1** Tipologías constructivas de las viviendas populares.

- Vivienda de construcción precaria: Estructura constituida por materiales de desecho tales como láminas de zinc, madera, cartón piedra, tierra y otros (Figura 10.1a).
- Vivienda de bahareque: Estructura constituida por caña brava entretejida y barro, con paredes frisadas en la mayoría de los casos (Figura 10.1b).
- Vivienda de mampostería no confinada: Estructura compuesta por muros de bloques trabados y unidos por mortero (Figura 10.1c).
- Vivienda de mampostería confinada: Estructura compuesta por muros de bloques trabados unidos por mortero, enmarcados por elementos de concreto armado denominados machones (elementos verticales) y vigas de corona (elementos horizontales) (Figura 10.1d).

- **Sistema mixto de pórticos y mampostería de baja calidad constructiva:** Estructura compuesta por la combinación de un sistema de pórticos de concreto armado rellenos o no con paredes y de paredes de mampostería sin confinar que cumplen una función portante, de baja calidad de construcción. (Figuras 10.1e y 10.1f).

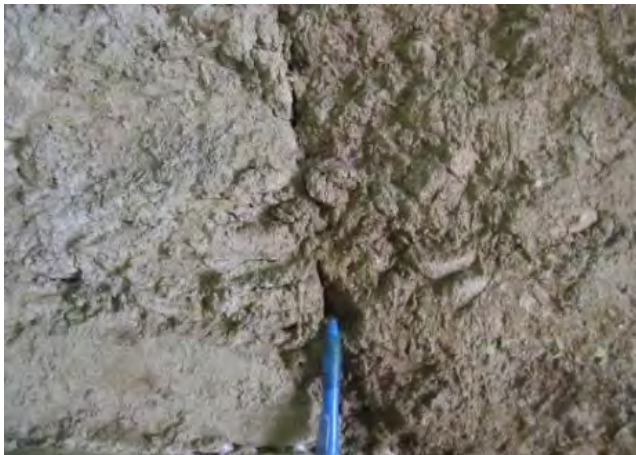
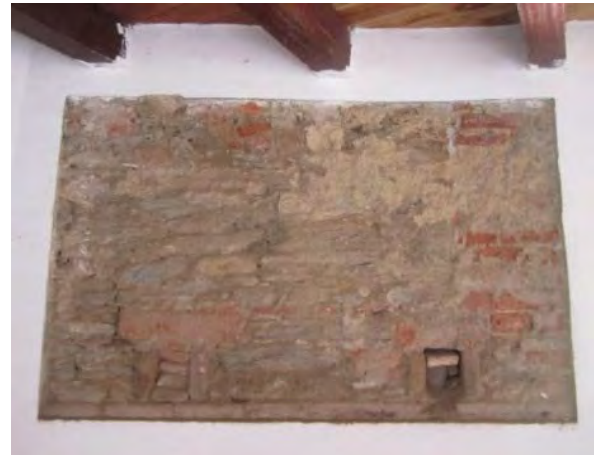
**Figura 11.6** Materiales de los muros y/o paredes de la Casa de Campo “Antonio Guzmán Blanco”.

Existen tres tipos de muros en función del material que los constituye: a) muros de mampostería de piedra, con partes en ladrillo, b) muros de tapia y rafas y c) paredes de bahareque, armadas en marcos portantes de madera. Algunas paredes de la planta principal fueron construidas de bahareque con espesores aproximados de 30 cm. Todas las paredes son consideradas como muros portantes encargados de resistir las cargas de servicio y las posibles cargas accidentales (Figura 11.6). Las alturas de los muros varían entre 35 cm y 2.20 m en el semisótano y entre 3.53 m hasta 5.70 m en la planta principal.

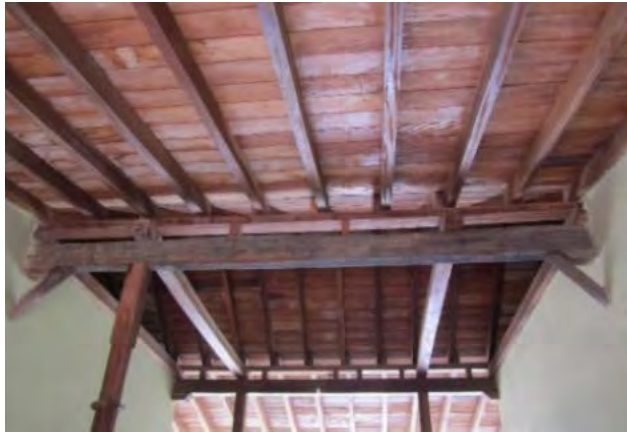
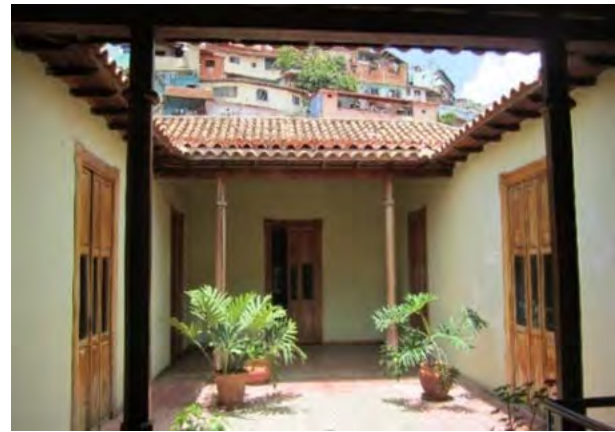
Sistema de techo de la Casa de Campo "Antonio Guzmán Blanco" **Figura 11.7**

Los techos que cubrían la planta principal eran de madera, caña amarga y tejas criollas de arcilla. El sistema constructivo era el tradicional atirantado, compuesto por pares sin nudillos, soleras, tirantes, cumbreras y limas (Mantilla, 2001). Actualmente, luego de la remodelación iniciada en el año 2003, todo el techo fue reconstruido con un nuevo material, a través de un sistema machihembrado de vigas y correas de madera, impermeabilizado con un manto asfáltico y tejas de arcilla sobre un asiento de mortero (Figura 11.7).

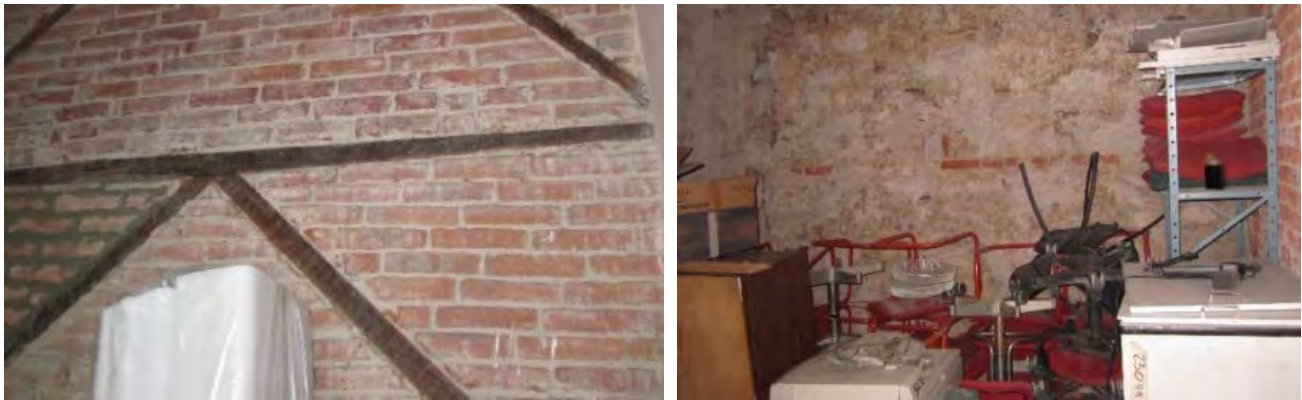
**Figura 11.12** Materiales de los muros y/o paredes de la Villa “Santa Inés”.

Por tratarse de un sistema estructural de mampostería no reforzada, todas las paredes o muros conforman el sistema portante ante cargas de servicio y posibles cargas accidentales. En general, los elementos estructurales se encuentran conformados por mampostería de ladrillos (Figura 11.12) y en las zonas del semisótano, donde los muros adicionalmente cumplen la función de sistema de contención del terreno, se observa la presencia de mampostería mixta de ladrillos y piedra. En la planta del semisótano se presentan los muros con mayor espesor de aproximadamente 95 cm, en el resto de la estructura se observan muros de aproximadamente 57 cm de espesor y de 16 cm de espesor. En la fachada principal, la estructura presenta ocho columnas circulares (Figura 11.10) de 22.5 cm de diámetro, aproximadamente, construidas también con mampostería de ladrillos. Las alturas de los muros varían en función de las alturas de los entresijos, siendo 3.15 m aproximadamente en el semisótano y 4.65 m aproximadamente en la planta principal, al igual que las columnas de la fachada principal.

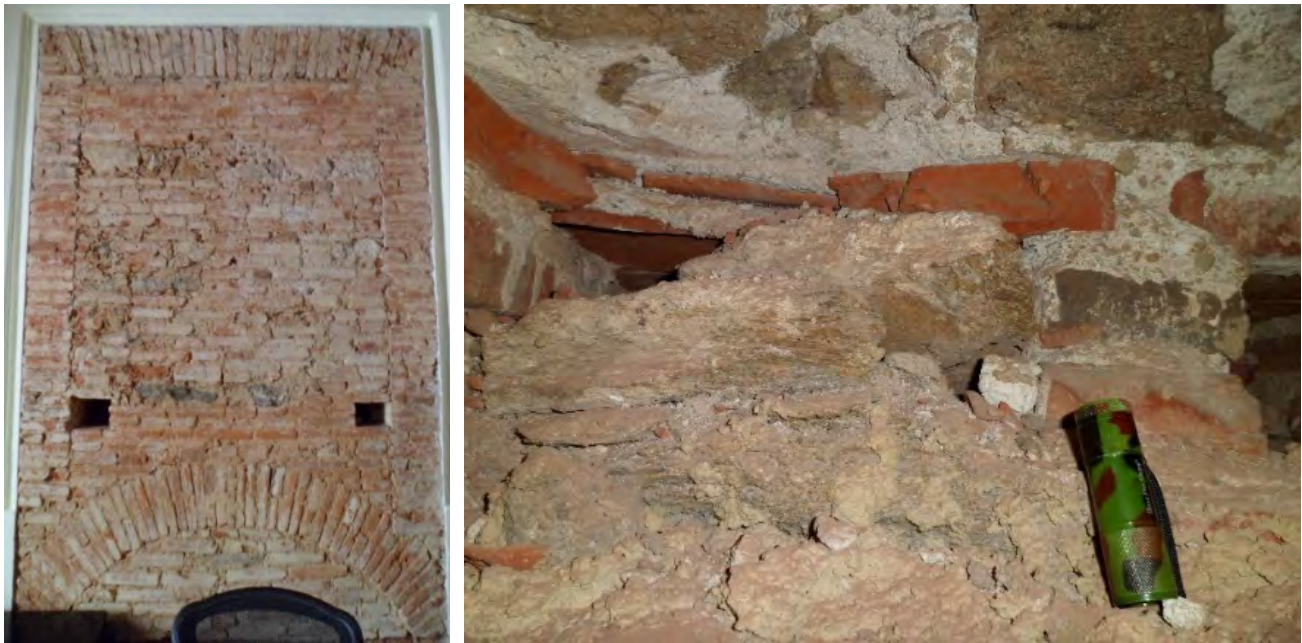
**Figura 11.18**

Materiales de los muros y/o paredes de la Casa Amarilla  
"Antonio José de Sucre".

De acuerdo a diferentes inspecciones y revisiones bibliográficas, se identificó como material de construcción de todos los muros estructurales la mampostería de ladrillo y, en algunos casos, mampostería mixta con piedras (Figura 11.18). Al igual que todas las edificaciones descritas anteriormente, las paredes o muros cumplen la función de resistir las cargas de servicio y conforman el sistema resistente a sismos. Los espesores de los diferentes muros varían entre un mínimo de 50 cm hasta un máximo de 120 cm. En los dos niveles, alrededor del patio central, se encuentran veinte columnas circulares de 25 cm de diámetro, aproximadamente, también construidas con mampostería de ladrillos (Figura 11.16).
