# Riesgo Sísmico en Caracas y Estrategias de Mitigación

**Oscar A. López y Gustavo Coronel D.**  
Editores

Universidad Central de Venezuela  
Ediciones de la Biblioteca EBUC

Este libro es el resultado de 15 años de investigaciones sobre el riesgo sísmico de Caracas. Se presenta una evaluación del riesgo de las construcciones existentes ante la acción de los terremotos, tanto las formales hechas por profesionales siguiendo criterios técnicos normativos, como las construcciones informales que abundan en los barrios.

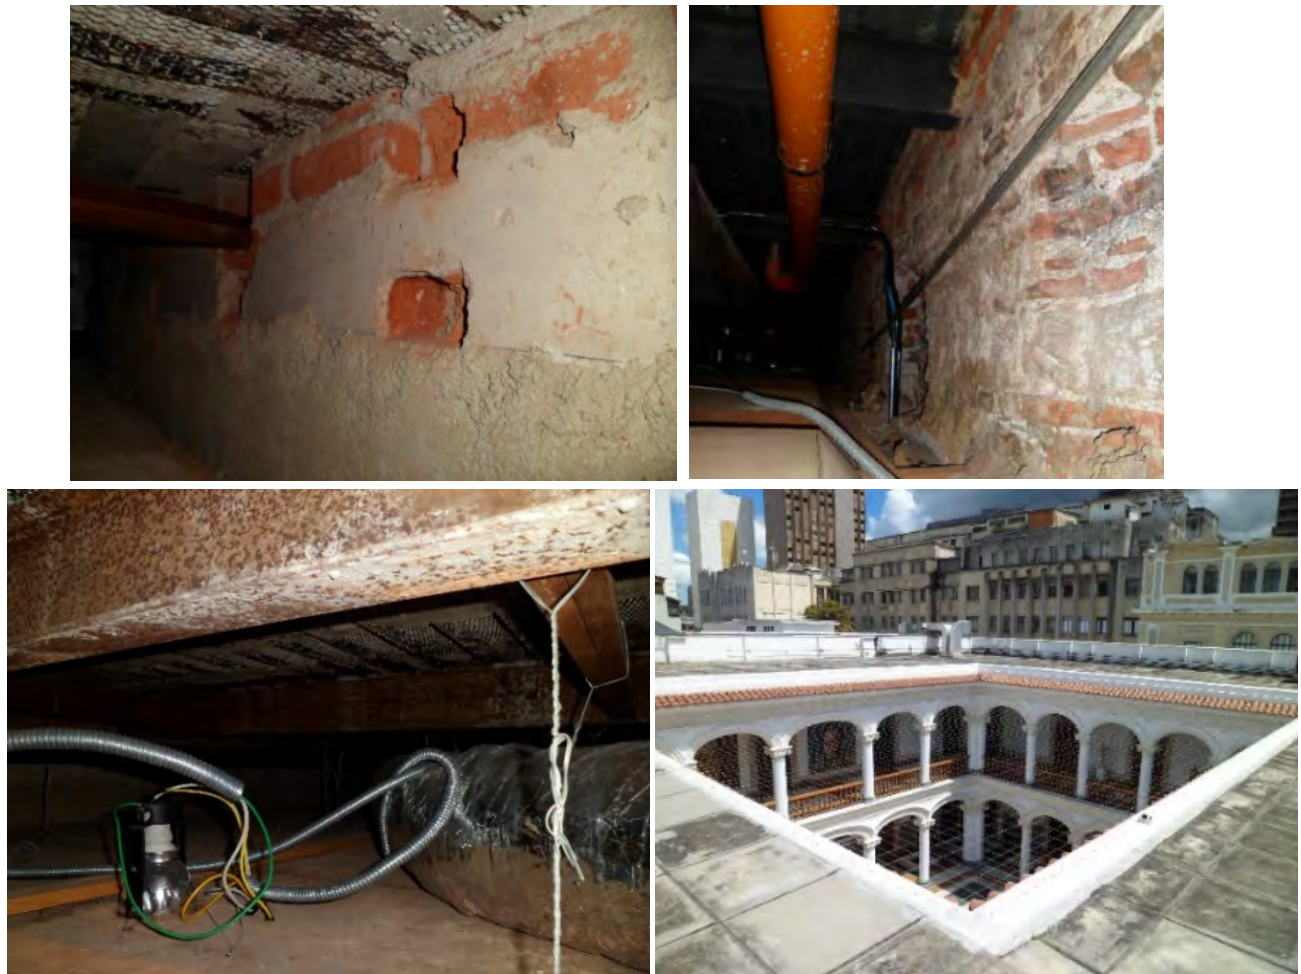
Figura 11.19

Sistemas de piso y techo de la Casa Amarilla "Antonio José de Sucre".

El sistema de piso se encuentra conformado por losas de concreto reforzado con malla zen-zen, apoyadas sobre perfiles de acero que, a su vez, se encuentran simplemente apoyados sobre los muros estructurales (Figura 11.19). Los pisos de los pasillos de circulación alrededor del patio central presentan un revestimiento de mármol y en las áreas internas de los salones presentan un revestimiento de madera.

La impermeabilización actual de toda la edificación presenta una capa de manto asfáltico (Figura 11.19).

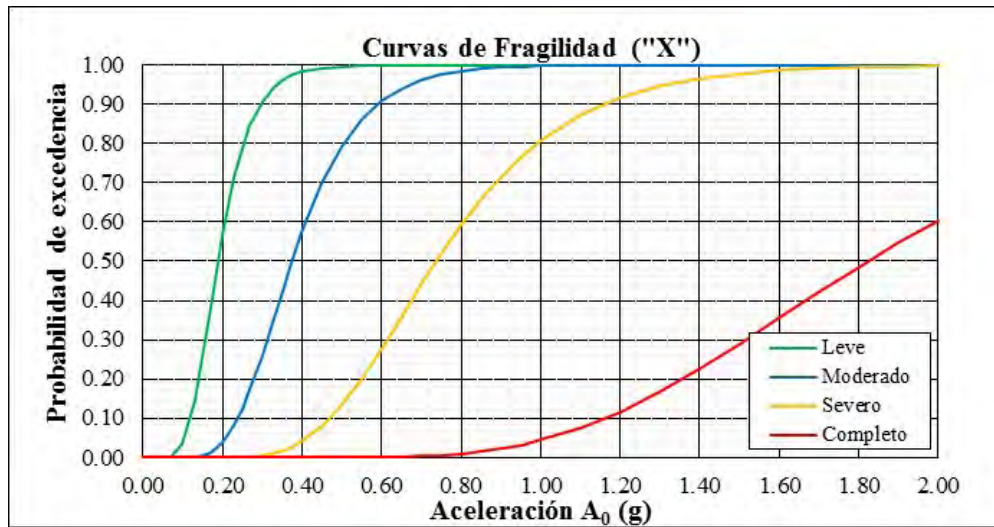
**Figura 11.27** Curvas de fragilidad de la Casa Amarilla "Antonio José de Sucre" en la dirección X para la condición reforzada.

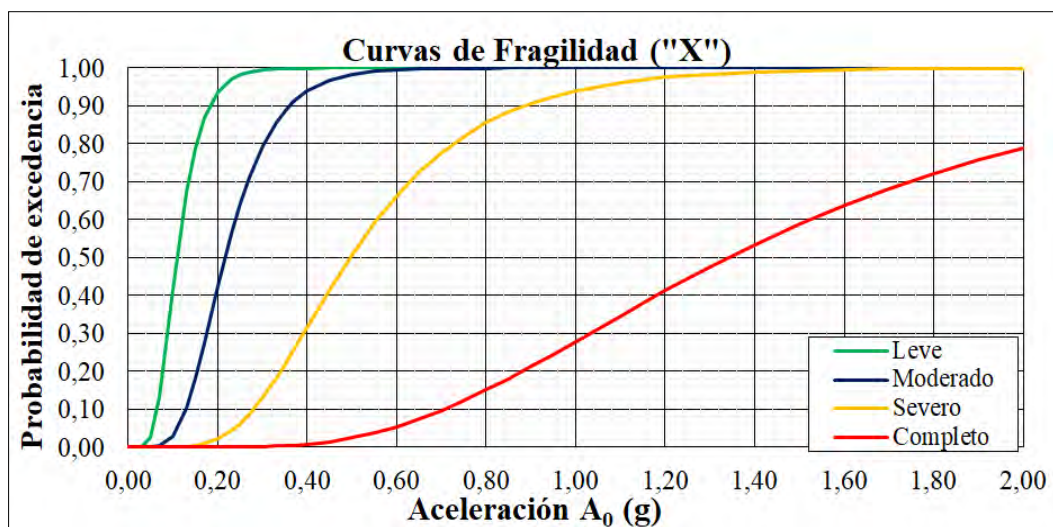
Curvas de fragilidad de la Villa “Santa Inés” para la condición reforzada.

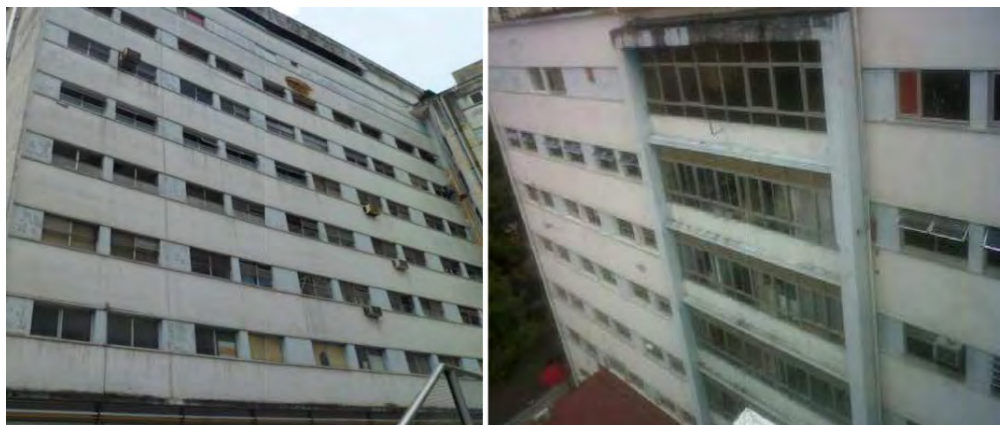
Configuración del modelo numérico de la Casa Amarilla “Antonio J. de Sucre”.

Fachada Norte y Sur del Módulo 3

La torre de hospitalización norte o MODULO 3, es una estructura cuya geometría de planta es regular, cuenta con ocho pisos más un semisótano, alcanza una altura de más de 25 m, se aprecia esbeltez, así como también vigas altas y pórticos de concreto en las dos direcciones (7 en la dirección corta y 3 en la dirección larga), posee 21 columnas por piso, las cuales varían entre circulares y rectangulares. Todas sus losas son macizas, con espesores de 15 cm para los entrepisos y de 13 cm para la azotea. En el último piso, existe un puente de estructura metálica, el cual se usa como único acceso de comunicación entre este módulo y la torre de especialidades, en la Figura 12.13 se presenta una vista de la fachada.

Empleando la metodología de Inspección de Edificaciones se obtuvo un índice de amenaza de 0,64, un índice de vulnerabilidad de 47,75, un índice de importancia de 0,95, un índice de priorización de 29,03 y un índice de riesgo de 30,56. En donde se observa que el MODULO 3 del Hospital J.M de los Ríos posee una alta vulnerabilidad y un riesgo muy alto.

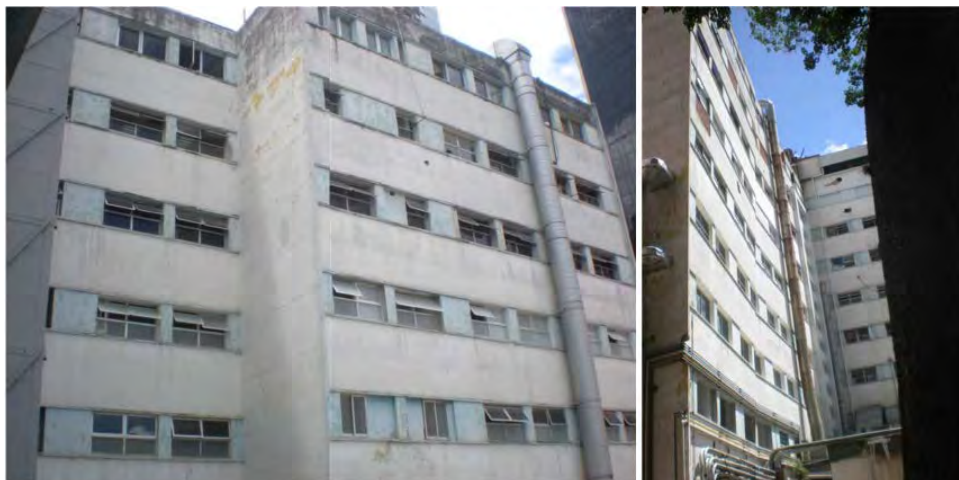
**Figura 12.14** Fachadas Oeste y Este del Módulo 1 del Hospital J. M de Los Ríos

fue el nivel techo del edificio, en la Figura 12.14 se observa la fachada del Ala Sur del Hospital de Niño J M de Los Ríos .

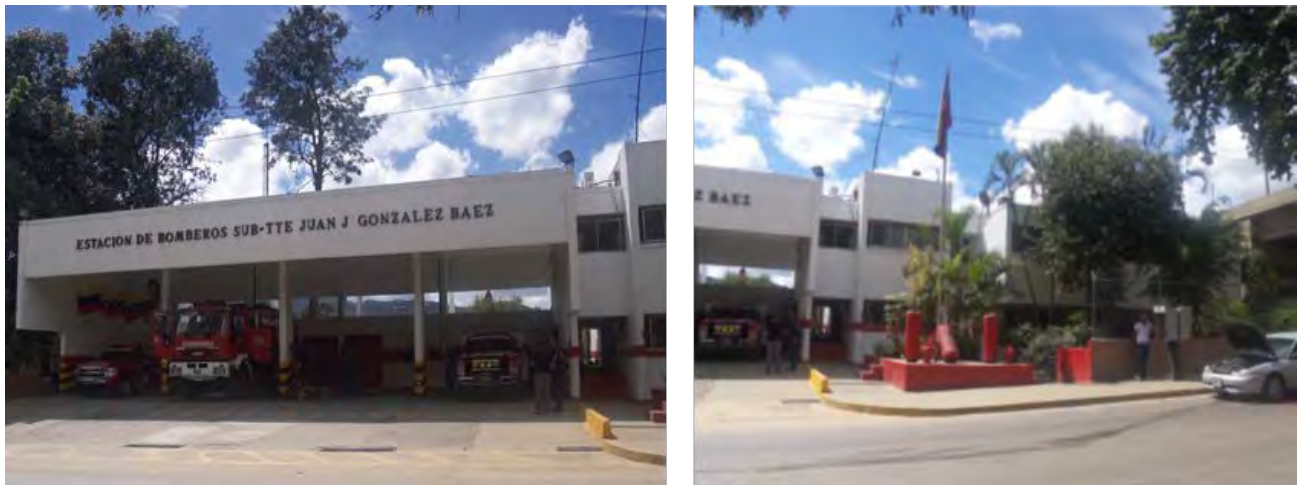
Fachada principal de la Estación de Bomberos de El Valle. Izquierda, modulo de doble altura y escaleras. Derecha, modulo administrativo y dormitorios.

Se trata de una edificación de concreto armado, rectangular en planta, construida en el año 1975. Constituida por tres módulos, todos conectados por vigas entre sí: uno de doble altura, donde se estacionan los camiones de bomberos, otro de escaleras y el tercero de dos niveles, donde el nivel inferior está destinado al comedor, cocina y áreas administrativas. En el nivel superior se encuentran los dormitorios de los efectivos. En la Figura 13.2 se muestra la fachada principal.

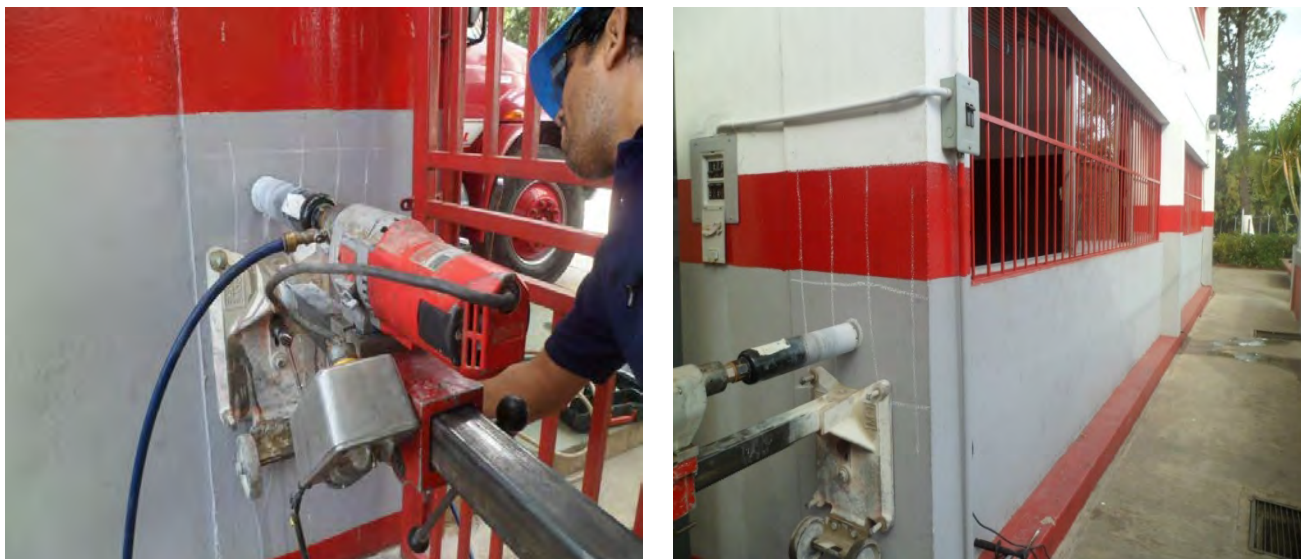
Figura 13.8. Toma de núcleos de concreto en dos columnas de la estructura, a la izquierda en el módulo de doble altura y a la derecha en el de servicios.

Se realizaron pruebas de materiales con el equipo de técnicos del IMME, mediante la toma de núcleos del concreto en dos columnas y una viga de la estructura (Figura 13.8). Los resultados de los ensayos de resistencia del concreto a compresión son: 337 Kg/cm<sup>2</sup> y 259 Kg/cm<sup>2</sup> para las columnas y 394 Kg/cm<sup>2</sup> para la viga.

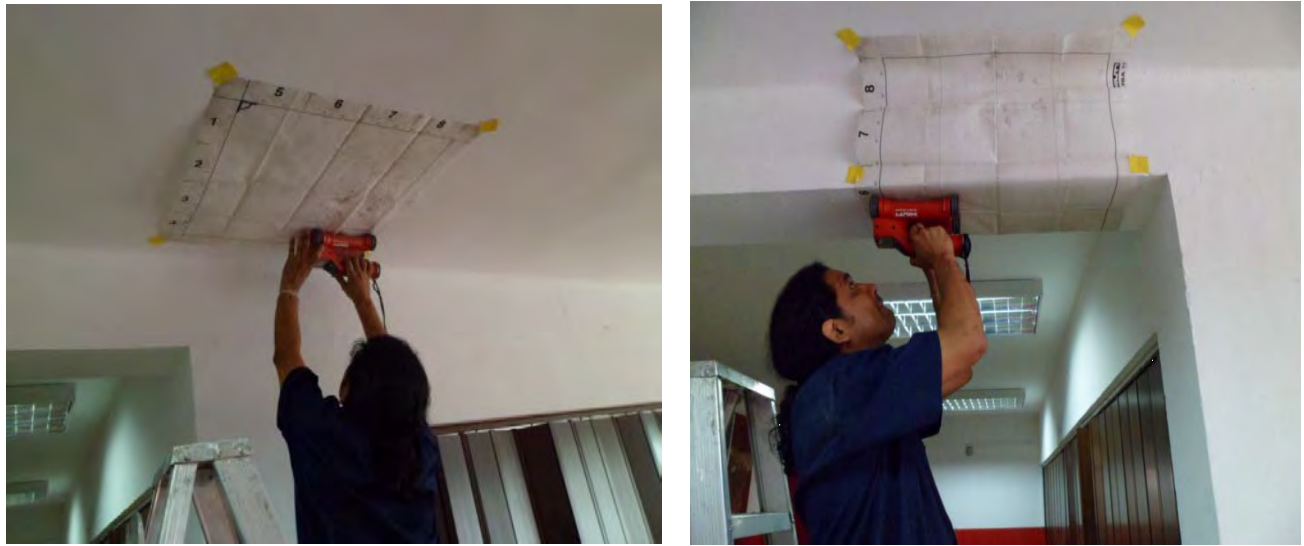
Figura 13.9

Comprobación de la ausencia de vigas planas en sentido longitudinal a la izquierda, a la derecha, verificación del acero de refuerzo en las vigas.

Mediante el detector de metales se comprobó la ausencia de vigas planas en el sentido longitudinal de la estructura y la presencia de nervios en las losas con poco refuerzo. (Figura 13.9).

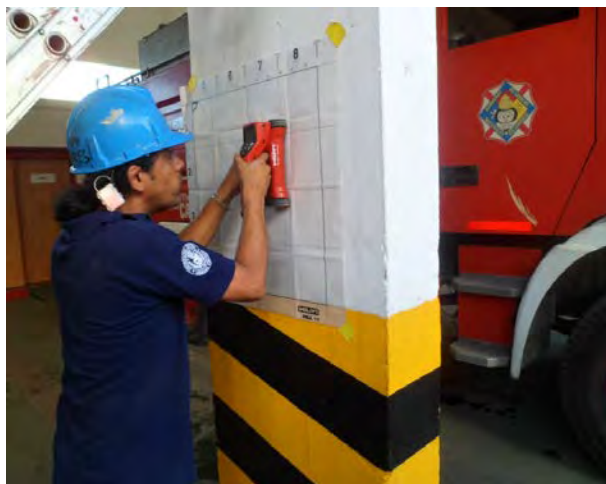
Figura 13.10

Verificación del refuerzo longitudinal y transversal (estribos) en el tramo central de la columna del módulo de doble altura. Se indica la separación aproximada.

También se utilizó el detector de metales para comprobar la colocación del acero de refuerzo en las columnas y las vigas de la estructura. Se logró verificar que existe mayor cantidad de refuerzo transversal (ligaduras) en los extremos de las columnas que en el tramo central, así como la cantidad de barras de refuerzo longitudinal colocadas en vigas y en columnas (Figuras 13.10 y 13.11).

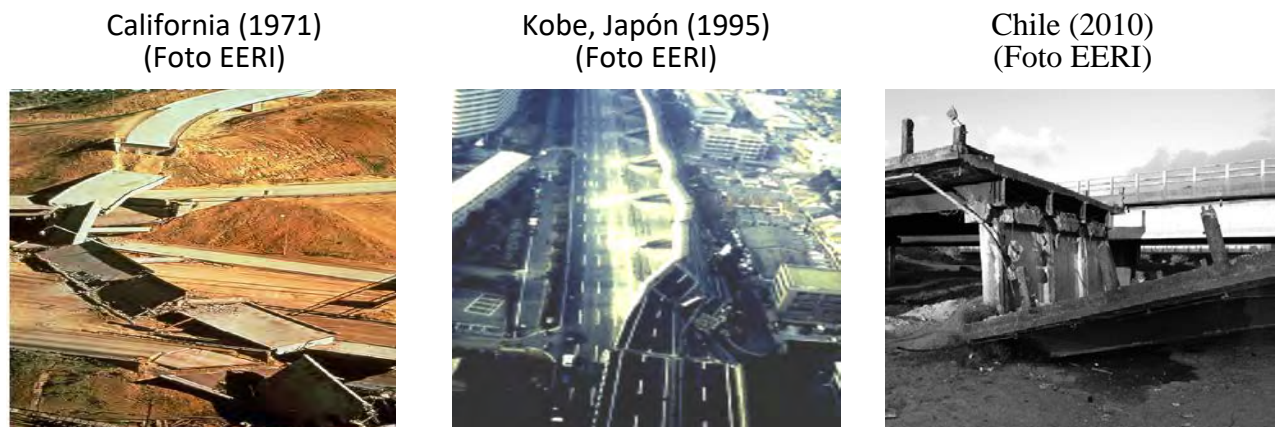
Puentes derrumbados en California, Japón y Chile.

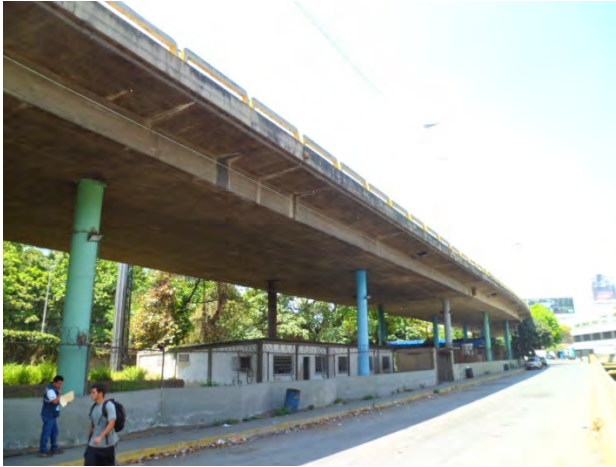
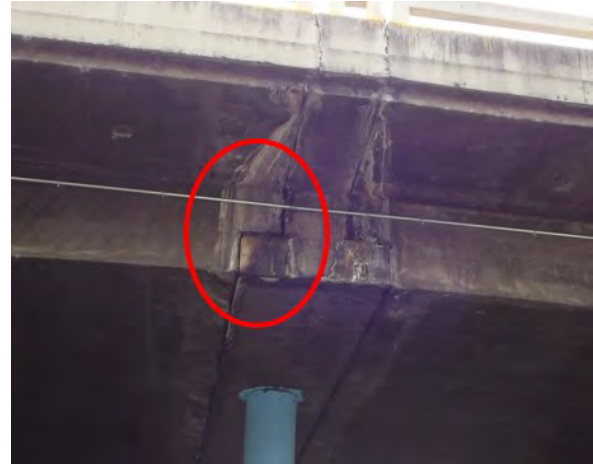
a) Vista general de tablero y pilas.

b) Apoyo de tableros sobre pilas extremas.

**Figura 14.6** Fotografías del Puente Tramo Elevado UCV (el círculo destaca la junta de expansión).

Estos puentes fueron construidos en la década de 1950, por lo que soportaron el sismo de 1967, aparentemente sin daños, aun cuando debe mencionarse que no se reportaron daños en construcciones en esta parte de la ciudad. Estructuralmente consisten en una superestructura de concreto armado vaciado en sitio del tipo viga cajón, totalmente continua e integral con las columnas que la soportan (Figura 14.6). Las subestructuras consisten en pilas compuestas por dos columnas circulares de concreto armado apoyadas sobre cabezales y pilotes (Figura 14.6-a y 14.7). Los cabezales en algunos casos se encuentran a profundidades considerables (alrededor de 7 m). La estructura está conformada por unidades de cuatro luces totalmente continuas con una junta de expansión entre unidades adyacentes y longitudes de apoyo del tablero sobre las pilas comunes de

aproximadamente 37 cm (Figura 14.6-b). Este patrón se repite en toda la porción de vía elevada seleccionada (Tramos 20 a 23), donde cada tramo se refiere a una unidad de 4 luces continuas.

El otro aspecto crítico evaluado fueron las longitudes de apoyo del tablero sobre las pilas en los extremos comunes a tramos adyacentes (ver Figura 14.6-b). Longitudes insuficientes de apoyo han sido causa de derrumbes de muchos puentes por terremotos en otros países. La evaluación de este aspecto se realiza comparando la longitud medida de apoyo existente contra la mínima requerida en la normativa vigente (AASHTO, 2010), la cual depende de la longitud del tablero y de las alturas de las pilas. Todos los tramos evaluados tienen longitudes de apoyo de 37 cm y el valor mínimo normativo en estos casos es de 56 cm, por lo cual existe una deficiencia en este aspecto, con un factor de demanda entre capacidad de  $56/37=1,51$ , destacando nuevamente la necesidad de intervenir y adecuar el puente.

Donde  $L_A$  es longitud de apoyo del tablero sobre el capitel de las pilas extremas (Figura 14.6-b).

La segunda fuente importante de vulnerabilidad del puente es la insuficiente longitud de apoyo del tablero sobre las pilas en las juntas de expansión (Figura 14.6-b). Las opciones de adecuación son aumentar la longitud de apoyo haciendo extensiones en los elementos de concreto o instalar elementos de restricción que impidan la caída de los tableros. Considerando la facilidad de construcción y economía, se decidió optar por la segunda opción de adecuación sísmica. En la Figura 14.18 se muestra la solución de adecuación del puente para evitar la dislocación de la superestructura, la cual consistió en instalar cables o barras de acero de alta resistencia por debajo

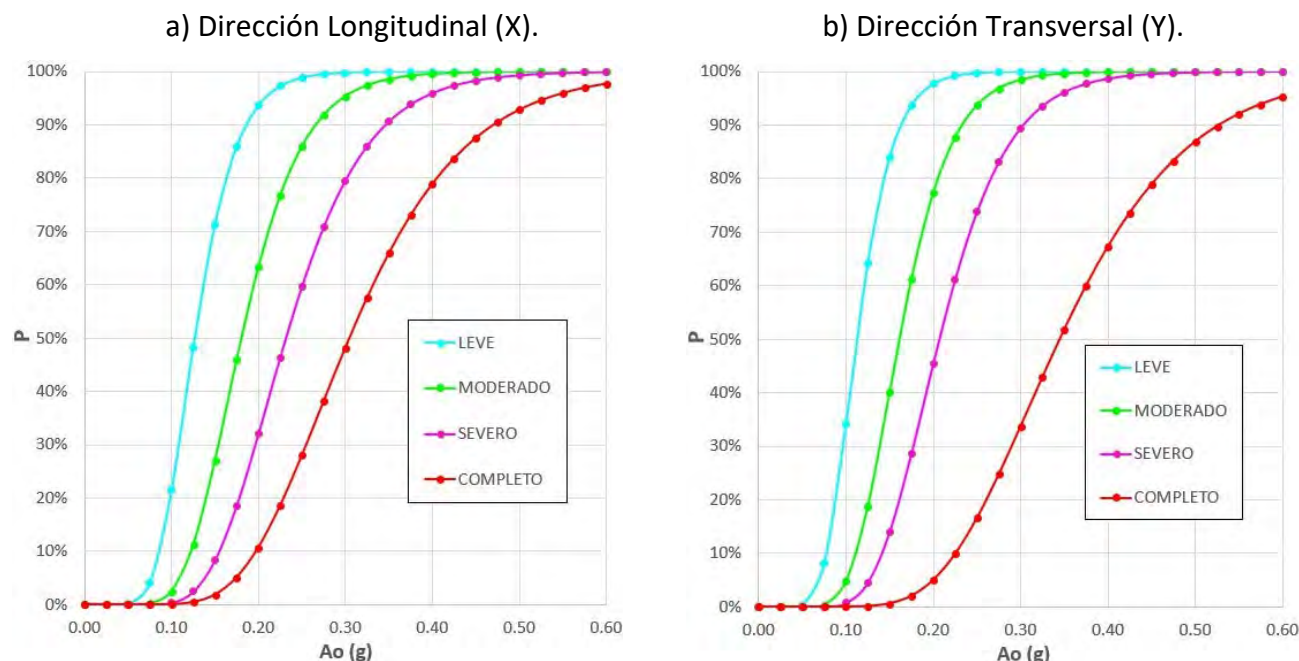
Figura 14.13. Curvas de fragilidad para cada estado de daño, Tramo 20 del Puente Tramo Elevado UCV.

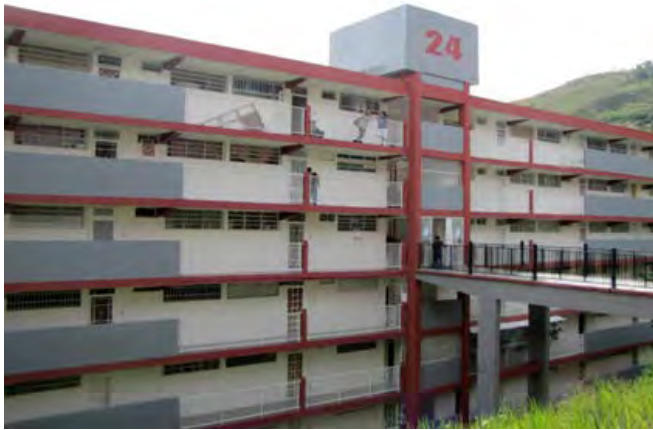
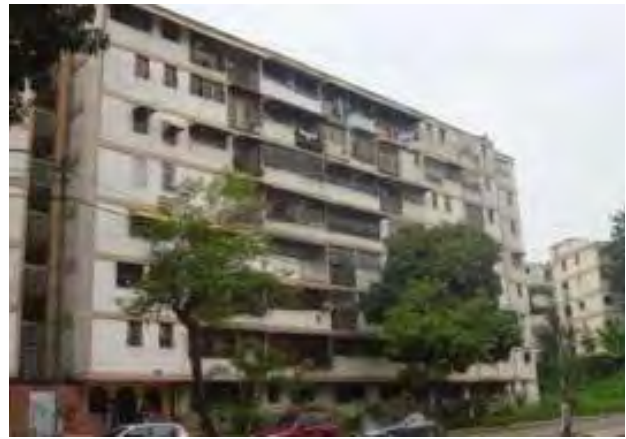
**Figura 15.1**

Fachada longitudinal del edificio, mostrando los dos módulos de apartamentos y el módulo central de escaleras (Ver Capítulo 8).

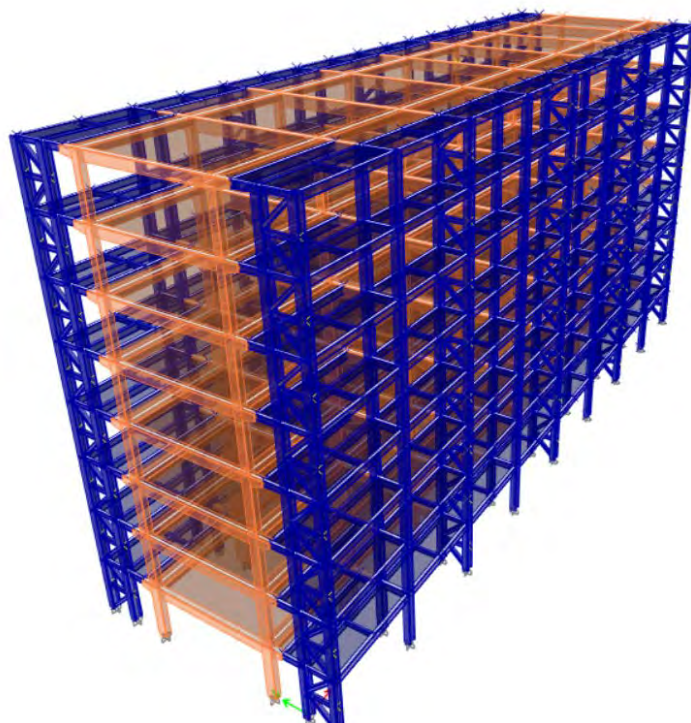
Figura 15.3

Imagen 3D del edificio reforzado. En color naranja la estructura existente y en azul, la estructura de acero suplementaria de refuerzo.

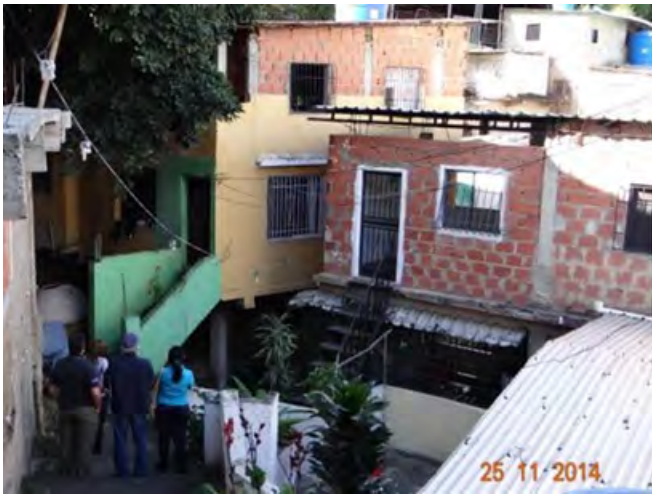
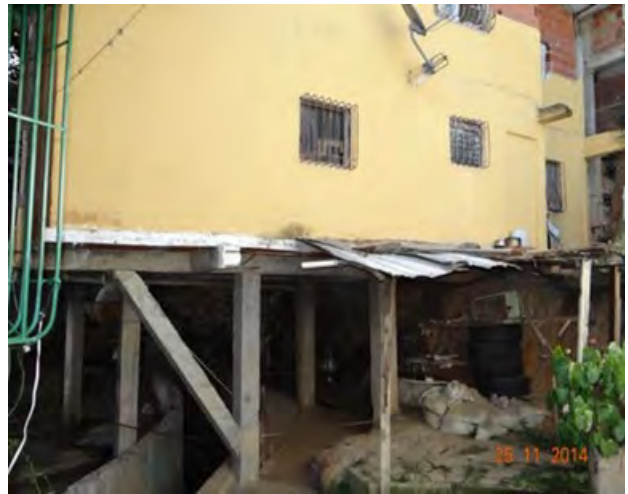
Figura 18.1

Fachadas de la vivienda de 3 niveles (color amarillo), mostrando la ausencia de paredes en el nivel inferior generando una condición de planta baja débil.

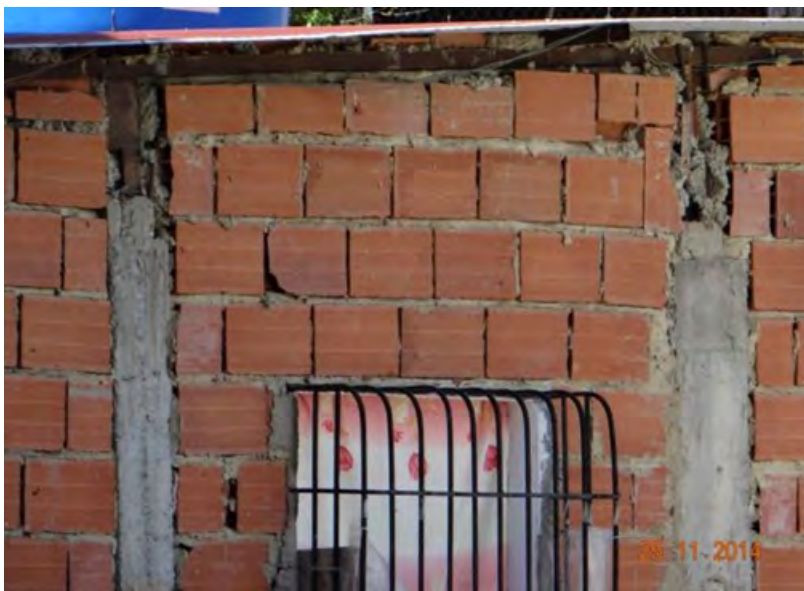
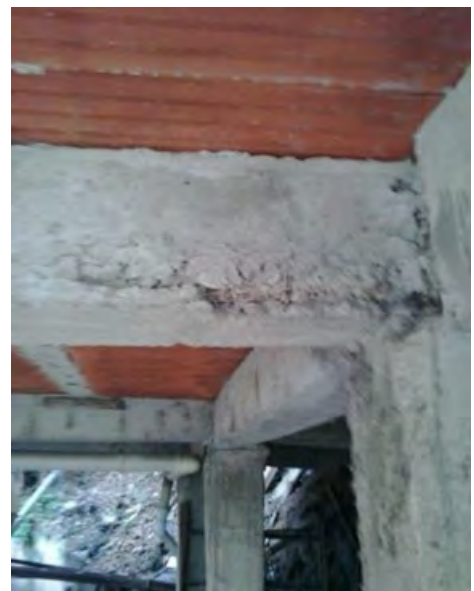
No continuidad de los elementos verticales

Cangrejas en el concreto armado

Figura 18.2 Detalles indicativos de deficiencias constructivas de la vivienda.

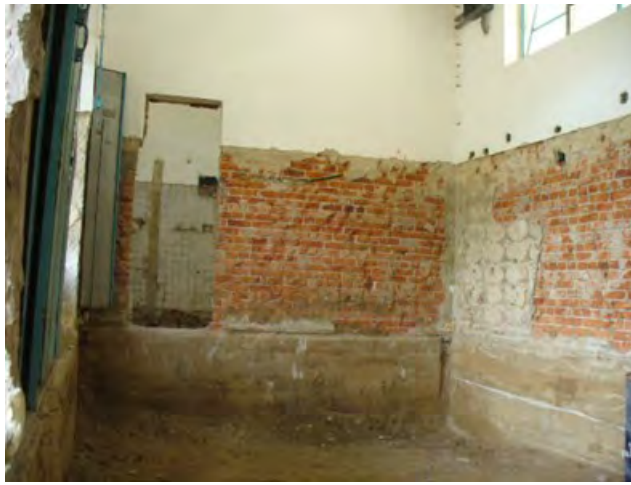
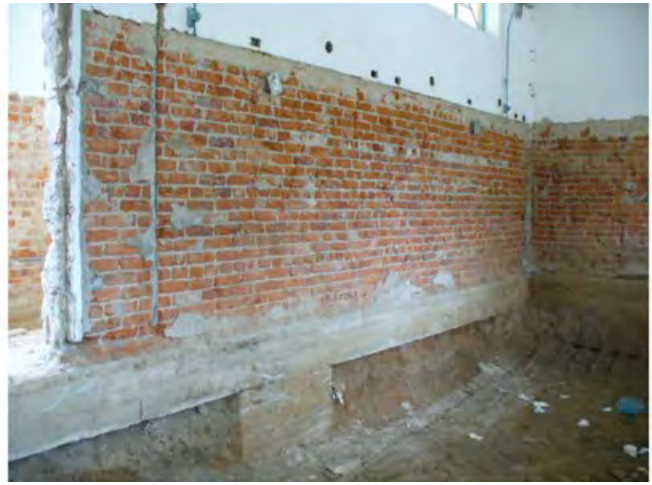
Figura 19.3

Muro portante transversal, nótese la ausencia de machones.

Muros, vigas de riostra y pedestal

Vistas del interior del Módulo I de Hospitalización.

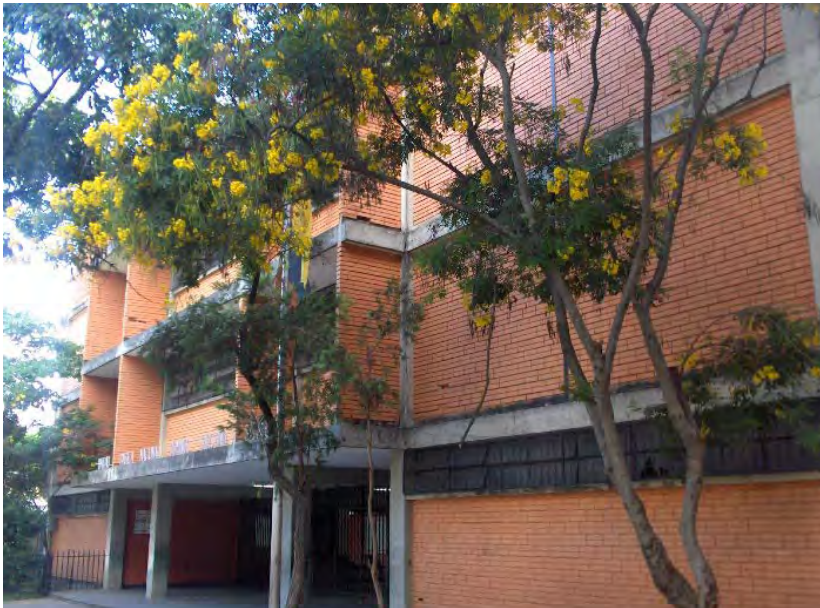
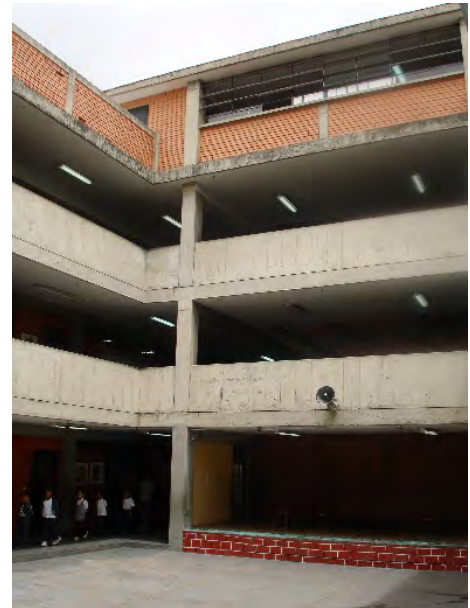
**Figura 20.1**

Fachada principal, mostrando las losas apoyadas sobre las columnas, sin vigas altas, y columnas cortas

Fachada principal y patio interior de la U. E. N. Domingo Faustino Sarmiento.

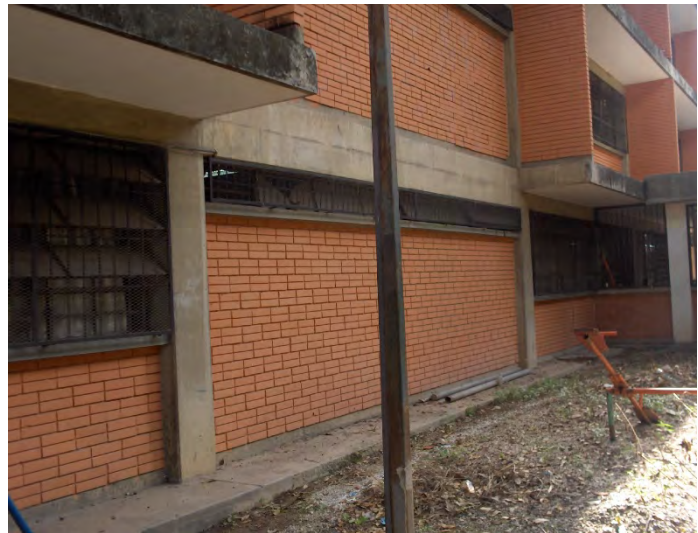
**Figura 20.2**

Fachada lateral mostrando la presencia de columnas cortas

Ausencia de vigas altas y columnas cortas son fuentes de vulnerabilidad a sismos.

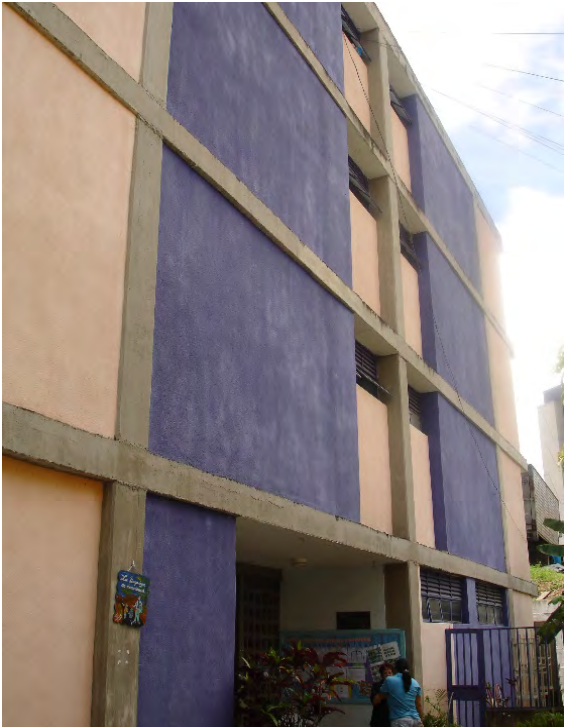
Patio interior, mostrando la Planta Baja libre, sin paredes

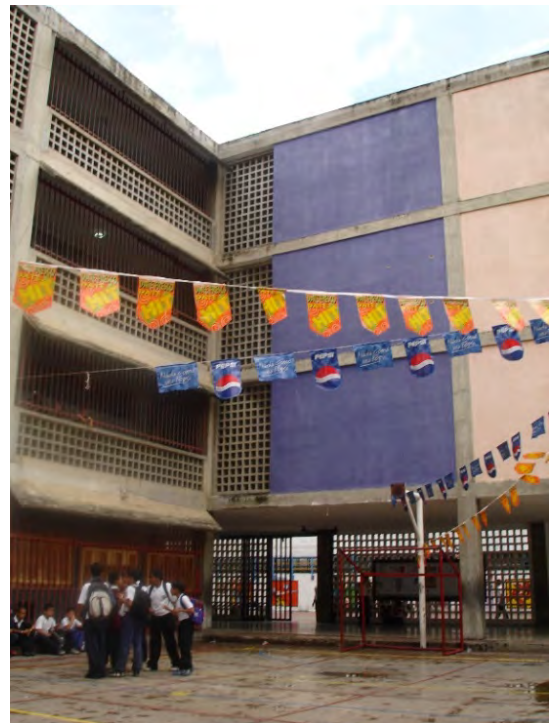
**Figura 21.1** Fachada principal y patio interior de la U. E. N. Padre Sojo.

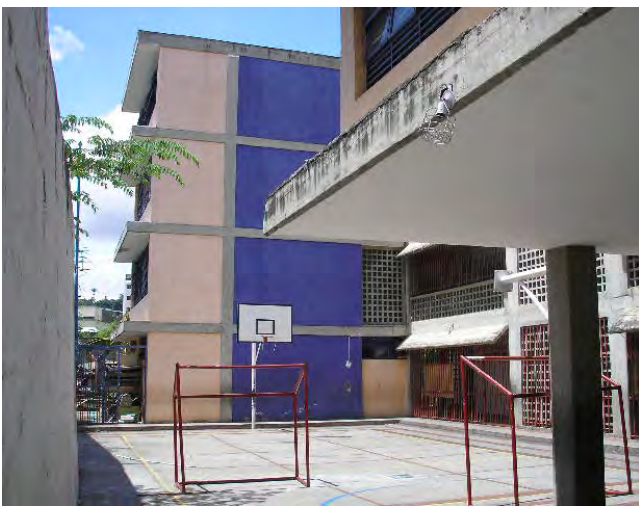
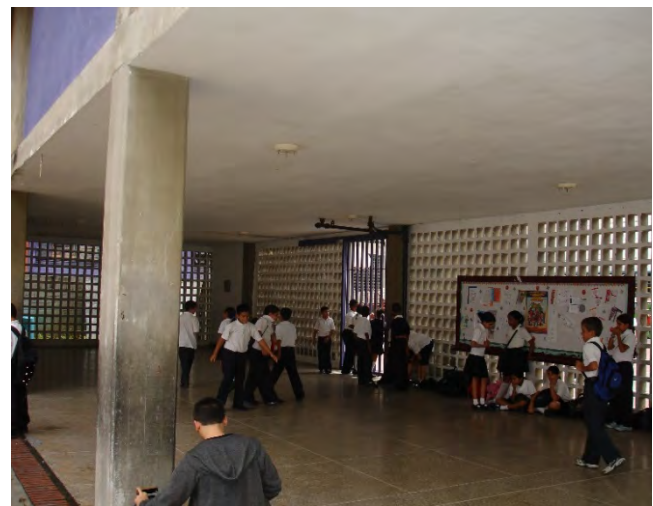
Patio interno, mostrando los volados de 3,4 metros de longitud en todos los niveles

Losas apoyadas sobre las columnas, destacando la ausencia de vigas

**Figura 21.2** Vista del patio y del interior de la estructura, nivel PB.

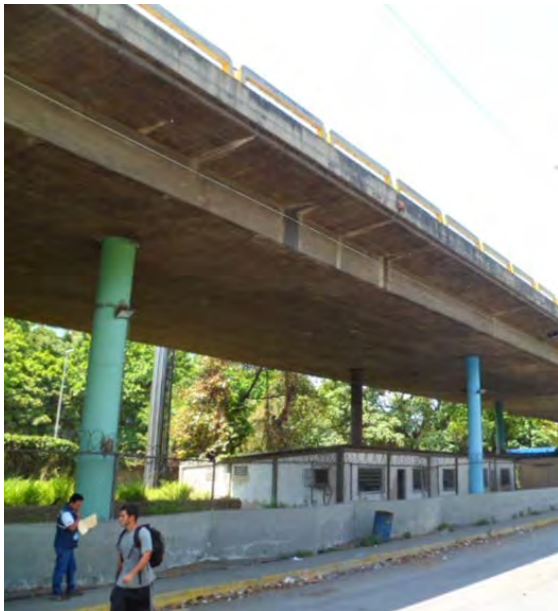
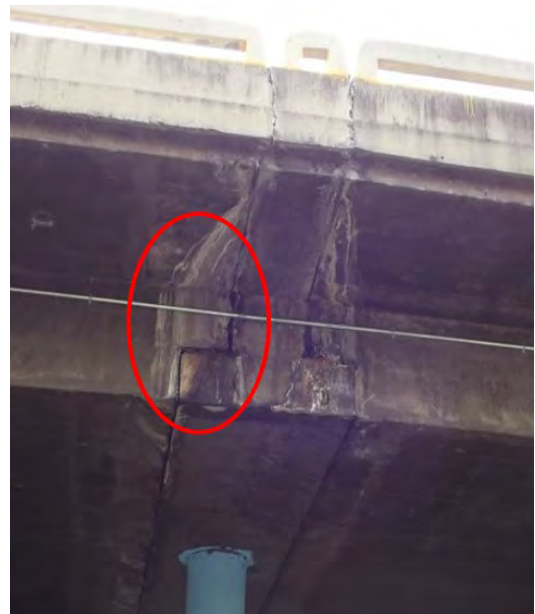
a) Vista general de un tramo mostrando sus pilas de dos columnas cada una.

b) Detalle de los apoyos de los tableros sobre una pila, en las juntas de expansión.

**Figura 22.1** Puente Tramo Elevado Valle-Coche, vista general y vista de los apoyos del tablero sobre una pila. Ver Capítulo 14.
