Metodología para la Evaluación Rápida de Daños en Edificaciones y su Aplicación

3. APLICACIÓN AL EDIFICIO HOTEL MACUTO SHERATON

4. APLICACIÓN AL EDIFICIO RESIDENCIAS MI VEGUITA

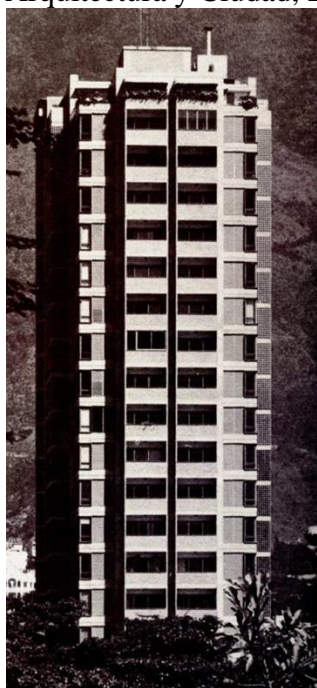
El edificio Residencias Mi Veguita ubicado en Sebucán, Caracas, es de uso predominantemente residencial, fue construido en 1965 y tiene 17 pisos y un sótano (Figura 15a). La estructura es de pórticos de concreto con vigas en sus dos direcciones, algunas son planas, con 24 columnas. Las 8 columnas de los ejes 1 y 2 en Planta Baja tiene doble altura (Figura 6), y presenta una densidad de paredes de menos de la mitad que la que tiene en los pisos superiores. Los daños son descritos detalladamente por la Comisión Presidencial del Sismo de Caracas de 1967 (Figura 6b; MOP, 1978). Se procede a captar los datos con la aplicación móvil (Figura 7). La inspección externa califica todos los aspectos revisados como riesgo “a. Bajo”, por lo que el Riesgo Externo resulta “A. Bajo”, y se continua con la inspección interna.

a) Vista externa (Fuente: Fundación Arquitectura y Ciudad, 2013)
